ANÁLISE COMPARATIVA DOS CENÁRIOS ANTERIOR E  
POSTERIOR À INTERVENÇÃO DECORRENTE DO PROGRAMA DE  
RECUPERAÇÃO AMBIENTAL DE BELO HORIZONTE (DRENURBS)  
QUANTO ÀS MELHORIAS DE DRENAGEM URBANA E DAS  
CONDIÇÕES SÓCIO AMBIENTAIS.

Estudo de Caso: Córrego Primeiro de Maio

Trabalho de Conclusão de Curso  
apresentado ao Centro Federal de Educação  
Tecnológica de Minas Gerais como requisito  
parcial para a obtenção do título de  
Engenheiro Ambiental e Sanitarista.

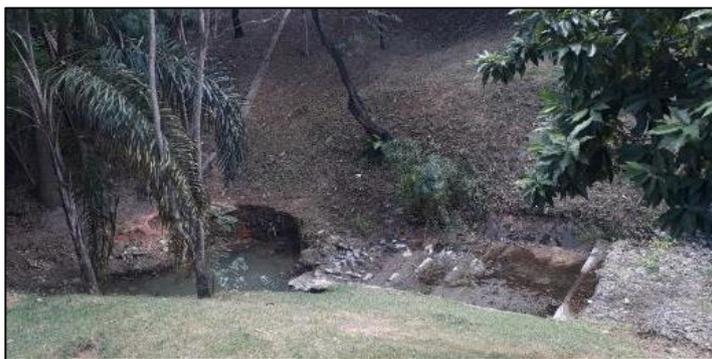
Foi verificado, como pode ser constatado nas imagens, que os dispositivos relatados encontram-se em bom estado de conservação. Porém, ainda no ponto retratado pela Figura 9, foi verificada uma erosão lateral da margem direita (Figura 11, em detalhe na figura 12), na saída do canal da citada figura.

Figura 11 Erosão lateral da margem direita.

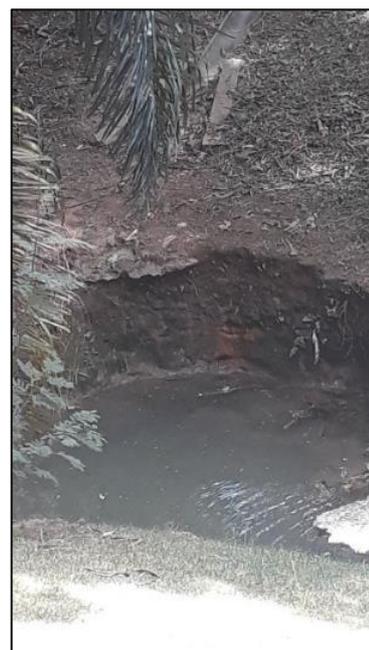
Figura 12 Detalhe da erosão lateral observada.

Essa erosão lateral pode ser devido a alguns fatores, como o estrangulamento das margens, a transição entre um trecho com contenção artificial das margens para um trecho natural. Essas questões levantadas levam a um aumento da velocidade da água, o que pode ter levado ao processo erosivo verificado. Além disso, nas visitas realizadas, podendo ser comprovado nas figuras mencionadas anteriormente, não foram identificados indícios de formação de ravinhas, descartando dessa forma, que os processos erosivos

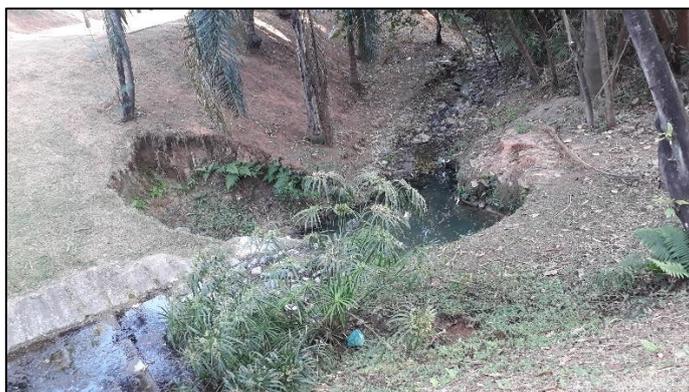
Na segunda visita realizada no dia 15 de junho, foi possível observar de outro ângulo que a margem esquerda também apresenta erosão marginal como pode ser verificado na Figura 13.

Figura 13 Visão das erosões laterais em ambas as margens.

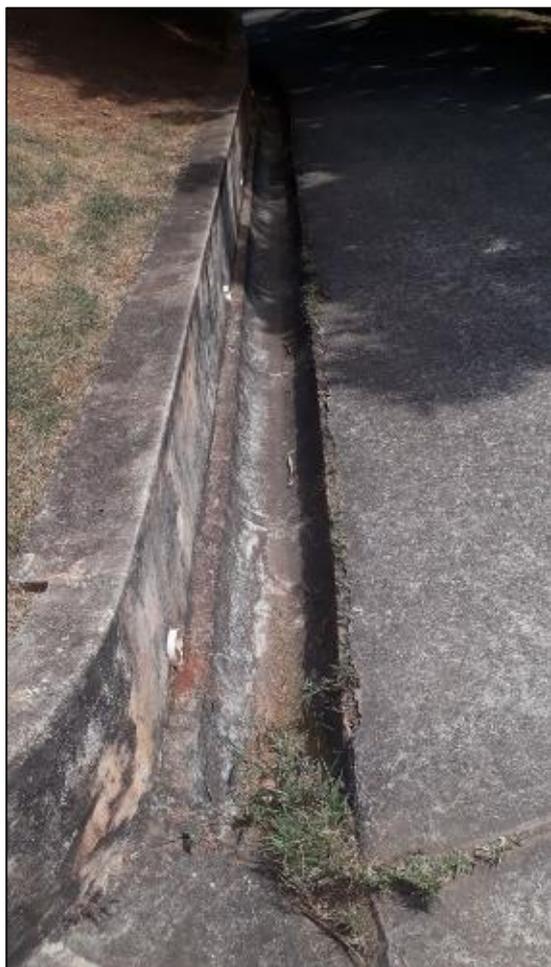
Figura 17 Meia cana encontrada próximo à portaria da rua Maria Ortiz.

As figuras Figura 17 e Figura 18 são referentes ao dispositivo conhecido como meia cana utilizado para captar e direcionar o escoamento. No detalhe da Figura 18 é possível observar montantes de terra. Esses montantes no período de chuvas podem ocasionar o entupimento do dispositivo interrompendo o fluxo e causando o extravasamento do mesmo. Assim, é importante realizar a manutenção e limpeza dos dispositivos periodicamente e principalmente antes do período de chuvas.

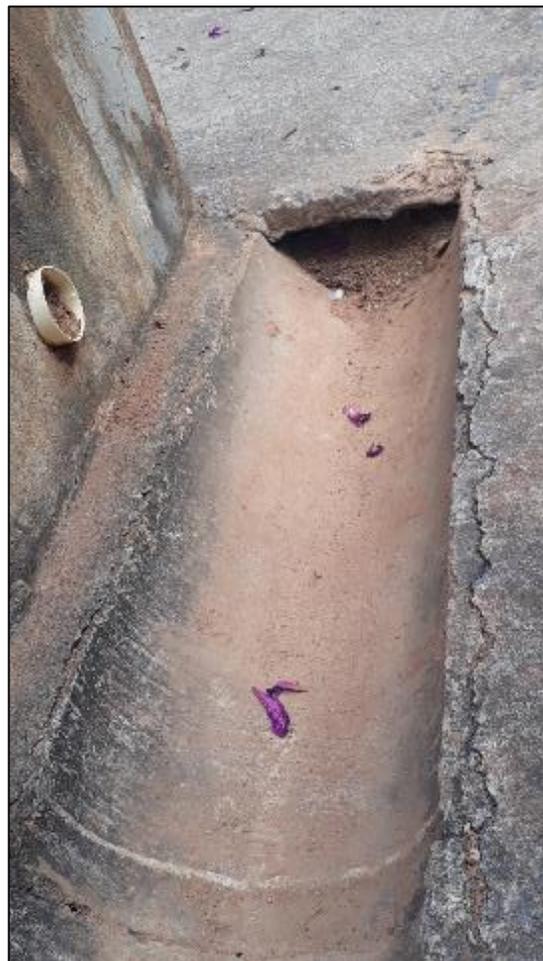
Figura 18 Detalhe da meia cana com indicativo de formação de um formigueiro.

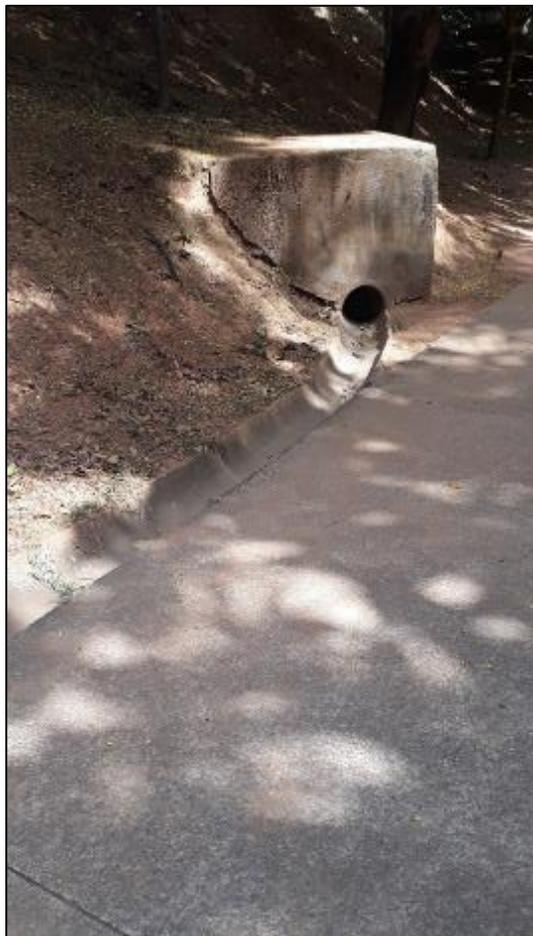
O fluxo na meia cana das figuras Figura 17 e Figura 18 é direcionado para caixa de passagem da Figura 19 de onde é lançado no córrego Figura 20. Nas laterais da caixa de passagem são verificadas rachaduras. Essas podem ser causadas devido à patologias construtivas, porém independente das causas, a rachadura deve ser monitorada periodicamente. Em relação ao ponto de lançamento, observa-se mais uma vez o uso de

Figura 19 Caixa coletora.

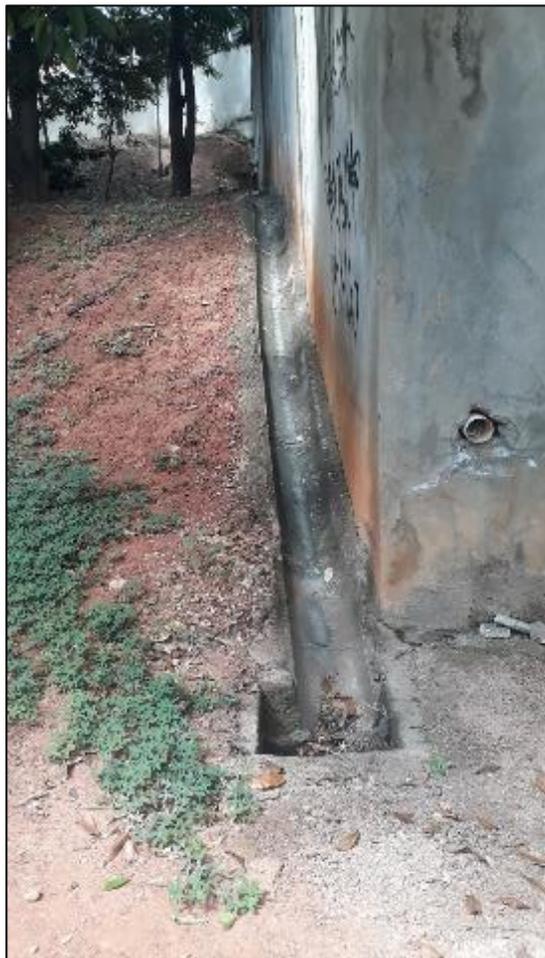
A Figura 21 também é referente à uma meia cana, sendo esta responsável por receber a água drenada nas residências vizinhas ao parque. Na Figura 22 observa-se a caixa de passagem que estava destampada no dia da primeira visita e apresentava um certo volume de folhas secas e galhos. Nesse caso, além da preocupação com a interferência do fluxo em decorrência da falta de manutenção, atenta-se para o perigo devido a falta de proteção em relação ao acesso uma vez que pode servir de abrigo para animais e que há constante fluxo de pessoas incluindo crianças no local.

Figura 21 Meia cana localizada no muro de divisa entre o parque e as residências vizinhas.

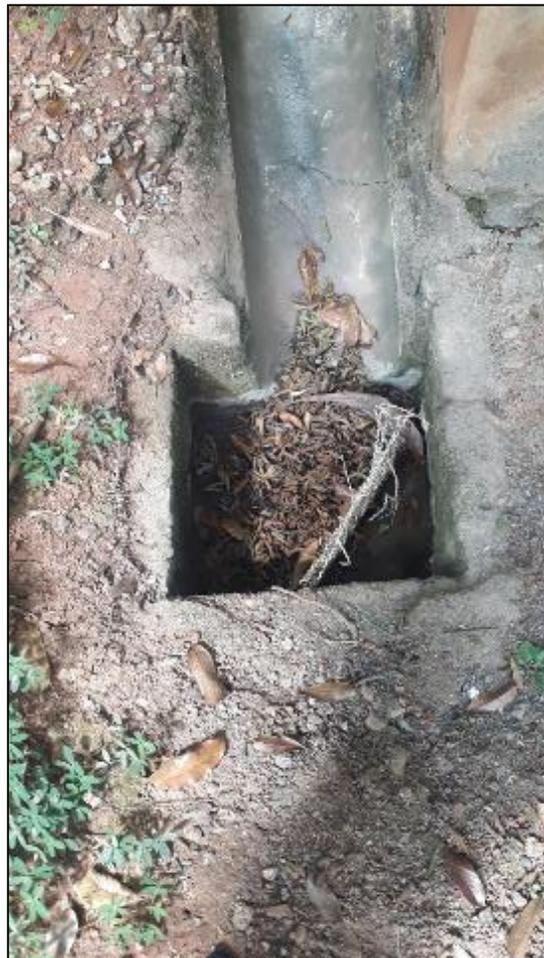
Figura 22 Detalhe da caixa coletora destampada e coberta por folhas.

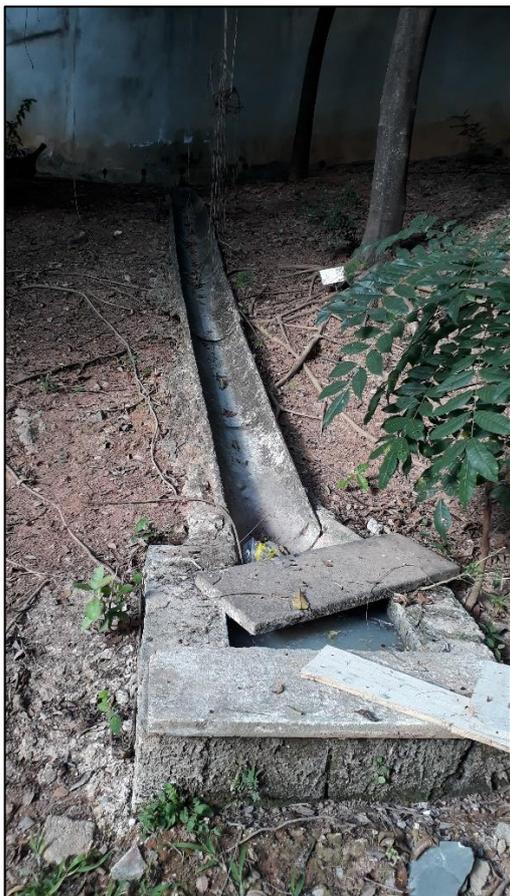
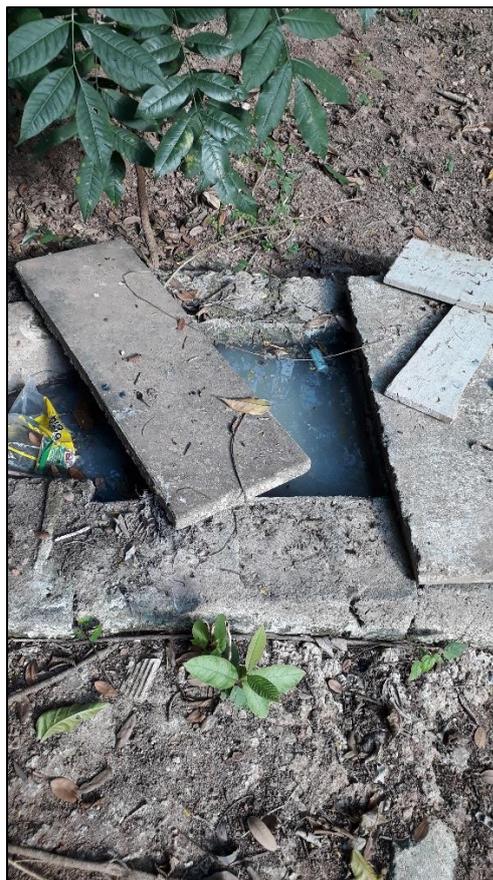
Além dessas caixas de passagem mencionadas à cima, foram verificadas outras caixas de passagem próximo à Rua Penélope como a identificada pelas figuras Figura 23 e Figura 24 a qual continha um efluente de coloração azulada. A julgar pela canaleta que estava seca e com algumas folhagens, esse efluente não era do dia da visita.

Figura 23 Vista de uma caixa de passagem.

Figura 24 Detalhe da caixa de passagem da figura anterior.

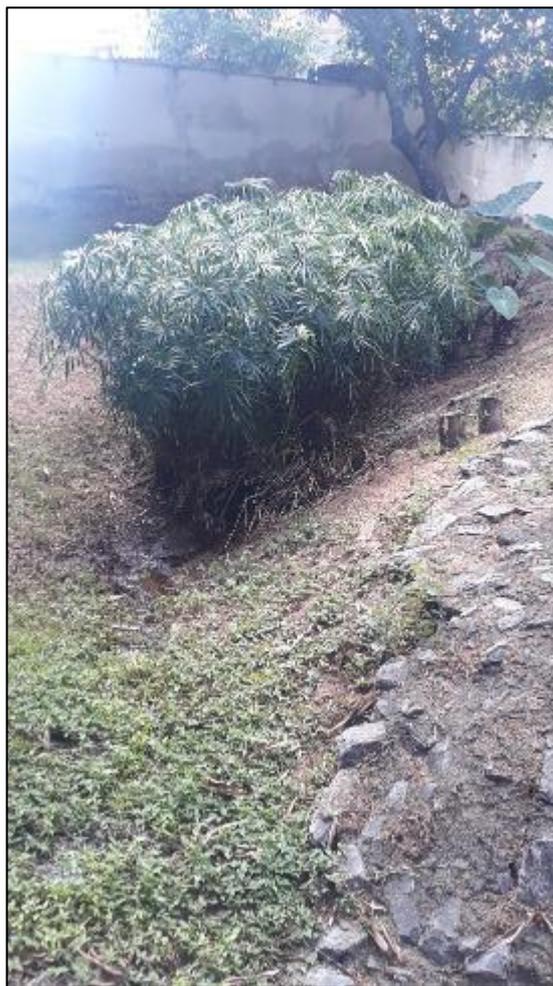
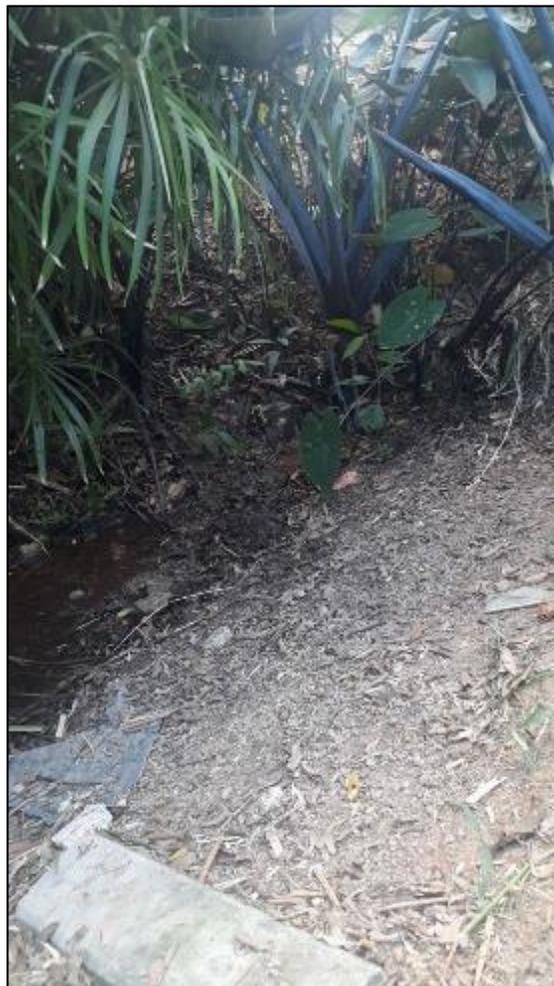
À jusante do ponto registrado na Figura 20 encontra-se uma das nascentes presentes no parque, Figura 25, em detalhe na Figura 26. Neste local, há uma placa indicando a existência da nascente, porém, a placa está escondida entre as folhas sendo difícil sua visualização.

Figura 25 Vista da nascente.

Figura 26 Detalhe da nascente da Figura 25.

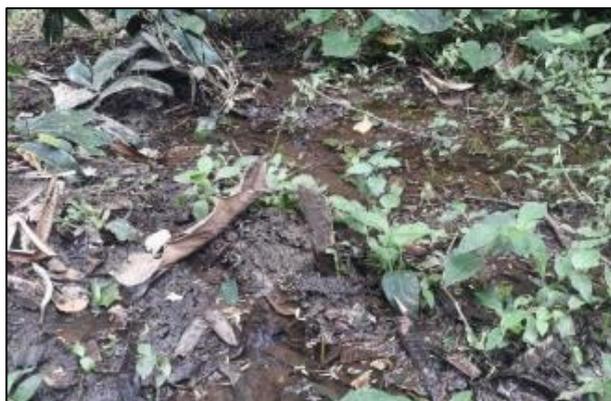
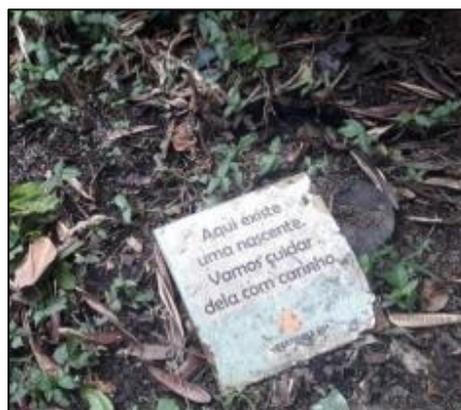
Uma outra nascente registrada foi a da Figura 27 localizada próximo ao herbanário. No caso dessa nascente, a identificação da mesma foi de melhor visualização como registrado por meio da Figura 28. Ainda assim, é preciso melhorar a identificação de ambas as nascentes.

Figura 27 Nascente próximo ao herbanário.

Figura 28 Identificação da nascente da Figura 27.

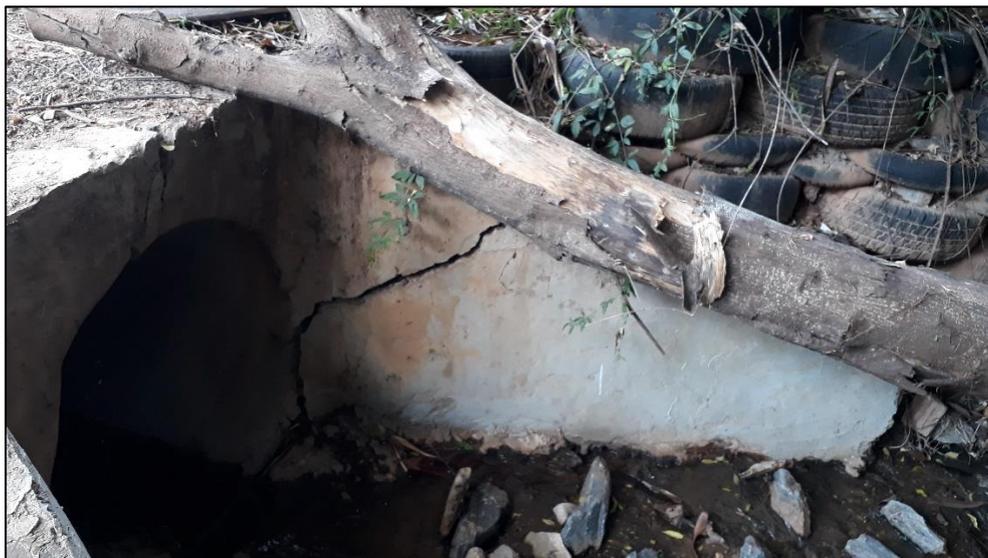
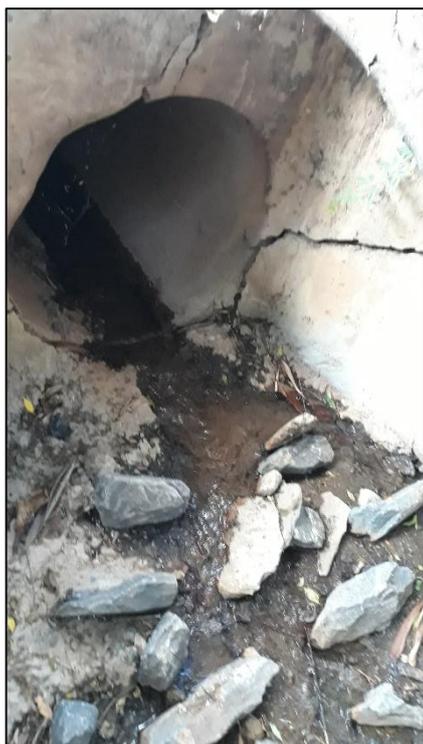
Na Figura 31, verifica-se a chegada de uma tubulação à margem direita da bacia de retenção, a mesma pode ser melhor observada na Figura 32. Pode-se notar uma rachadura larga na parede de concreto, a qual deve ser periodicamente observada. Verifica-se também, como observado no detalhe da Figura 33, a utilização de pneus como enrocamento e forma de contenção de taludes, sendo uma medida interessante de reaproveitamento de pneus.

Figura 31 Tubulação chegando ao parque na margem direita da bacia de retenção.

Figura 32 Saída de tubulação.

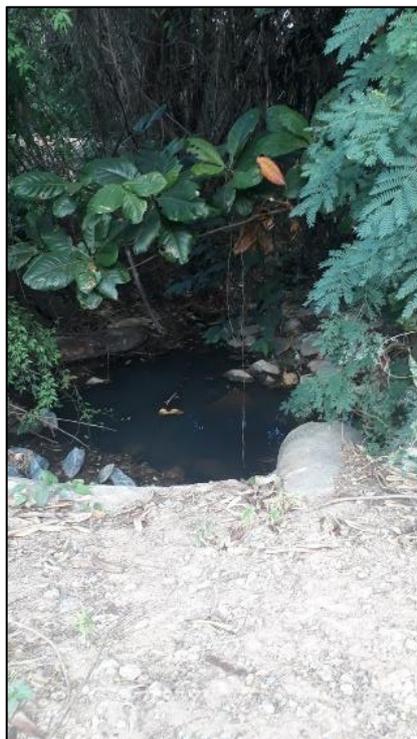
No mesmo ponto da Figura 32, verificou-se outra tubulação à direita da mencionada previamente (Figura 34) a qual acredita-se estar ligada as bocas de lobo, que podem ser identificadas por meio das setas em vermelho na referida imagem, existentes na rua Evangelista Ferreira Diniz uma vez que estão na mesma direção.

Figura 34 Segunda tubulação com saída no mesmo ponto da Figura 32.

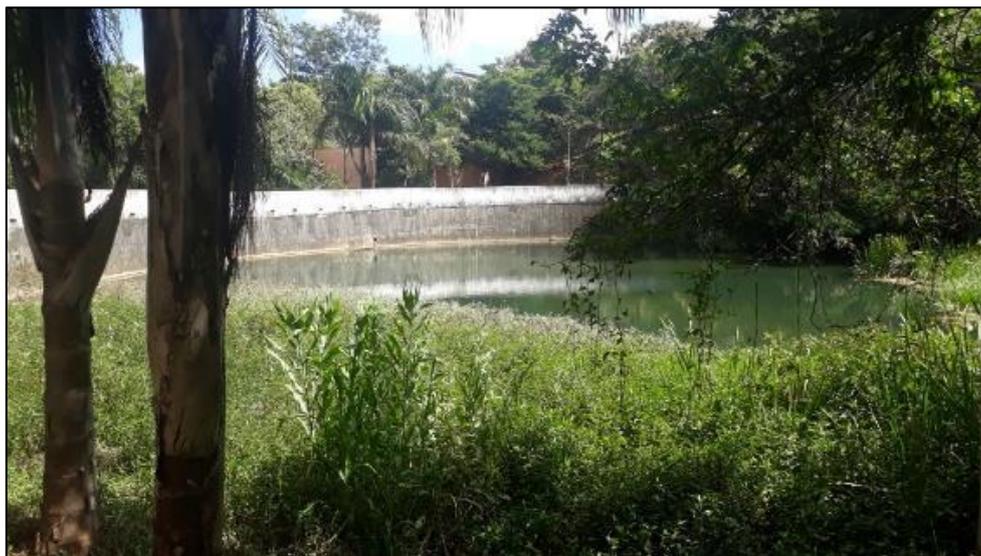
Outro dispositivo de drenagem encontrado no parque foi a bacia de retenção, Figura 36. Vale ressaltar aqui que, apesar de a área do parque não ser uma área de histórico de grandes inundações, os estudos referentes à drenagem pluvial devem considerar a bacia hidrográfica ou sub-bacia, assim, a construção de uma bacia de

Figura 36 Vista da barragem pela margem esquerda da bacia de retenção.

Ainda referente à bacia de retenção existente, seria interessante verificar se a mesma pode ser utilizada como forma de alerta de cheia para pontos mais a jusante. Para isso, seria necessário verificar uma altura d'água indicada na barragem que seria indicativo de cheia do córrego em pontos mais a jusante. Essa ação se mostra interessante por aproveitar um dispositivo de drenagem para mais de um fim.

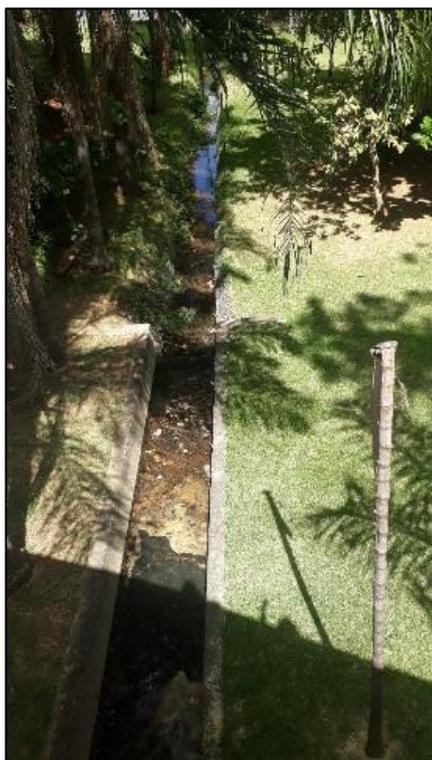
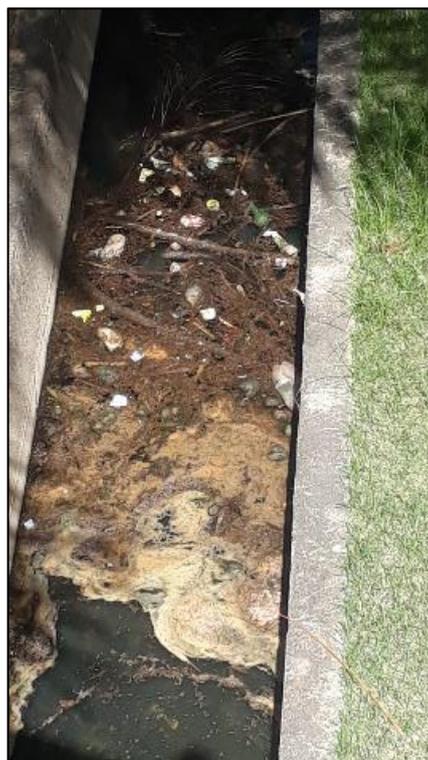
No ponto mais à jusante do córrego Primeiro de Maio, próximo à saída do parque pela Rua Penélope, verificou-se a presença de espuma, galhos e plástico na água, como pode ser comprovado por meio da Figura 38 e da Figura 39 diferentemente do que foi observado nos outros pontos do parque.

Figura 38 Córrego Primeiro de Maio à jusante da bacia de detenção.

Figura 39 Detalhe da presença de espuma e sólidos suspensos na Figura 38 .

A presença de galhos pode ser explicada pela vegetação principalmente da margem esquerda do curso (Figura 40), porém a espuma é um indício de contaminação do mesmo.

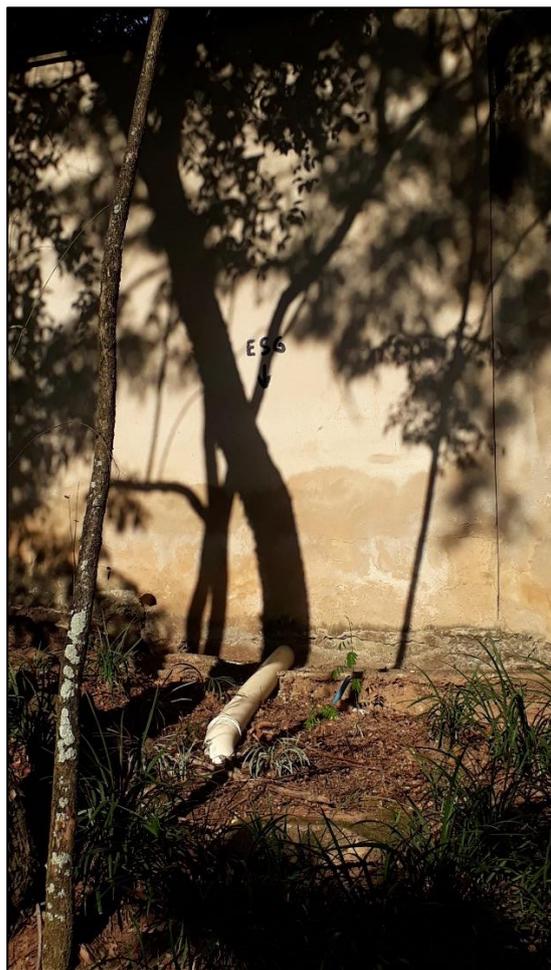
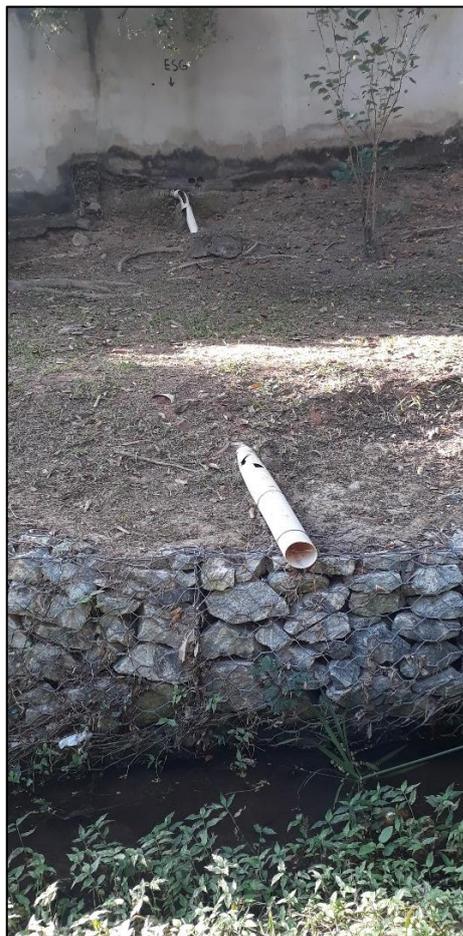
Figura 43 Tubulação indicada como de esgoto adentrando ao parque.

Figura 44 Tubulação indicada como de esgoto adentrando ao parque e sendo direcionada para o córrego.

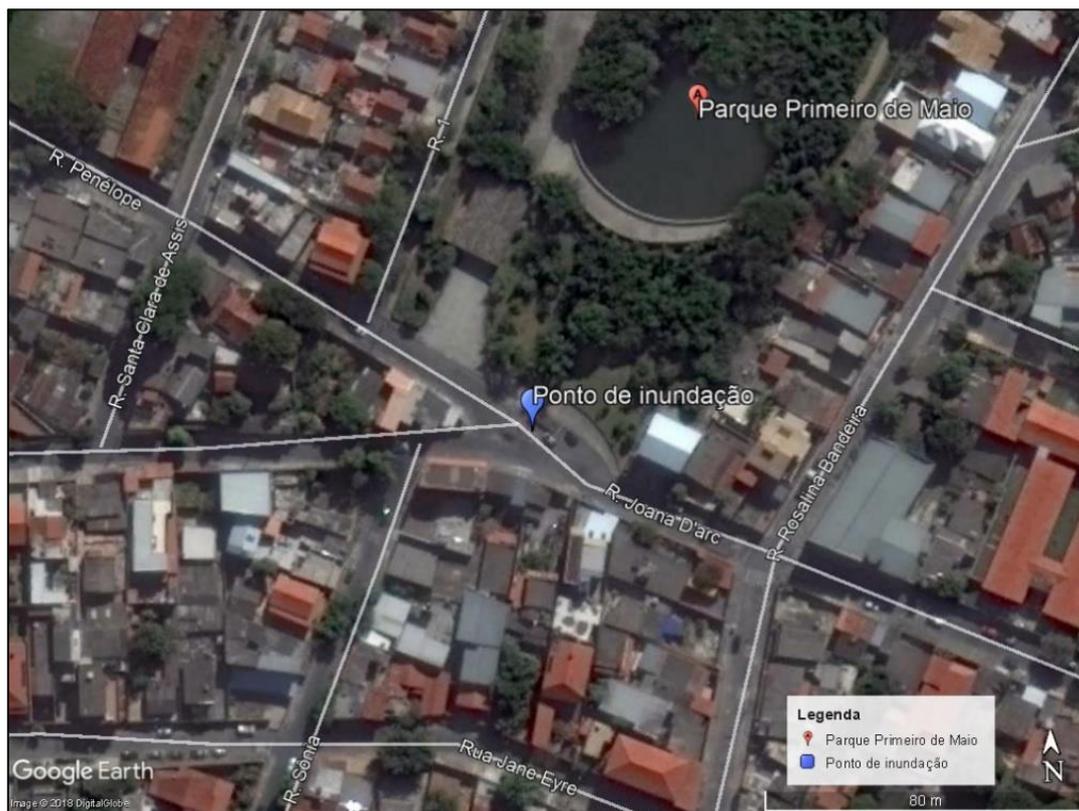
Figura 50 Indicação do ponto de recorrência de inundação no cruzamento entre as ruas Penélope e Joana D'Arc.
