CENTRO FEDERAL DE EDUCAÇÃO TECNOLÓGICA DE MINAS GERAIS
DEPARTAMENTO DE CIÊNCIA E TECNOLOGIA AMBIENTAL
CURSO DE ENGENHARIA AMBIENTAL E SANITÁRIA

**PREJUÍZOS GERADOS PELAS INUNDAÇÕES OCORRIDAS NA REGIONAL
OESTE DE BELO HORIZONTE, MG**

**Trabalho de conclusão de curso apresentado
ao Centro Federal de Educação Tecnológica
de Minas Gerais como requisito parcial para
obtenção do título de Engenheiro Ambiental
e Sanitarista.**

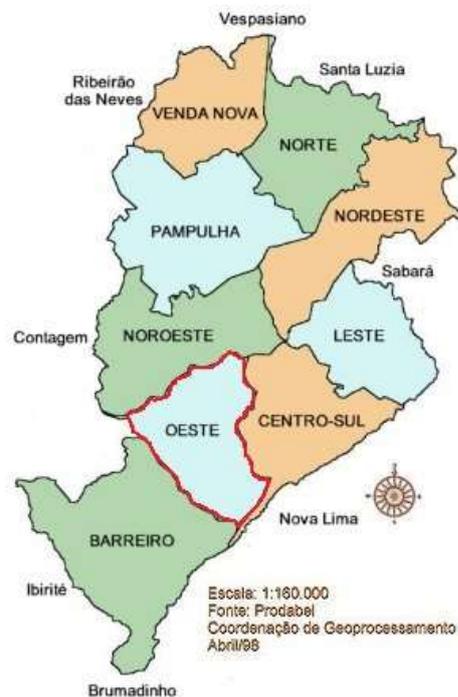
Figura 3- Regionais de Belo Horizonte com destaque para Regional Oeste

O presente trabalho foi desenvolvido na Regional Oeste de Belo Horizonte em Minas Gerais (Figura 3). A Regional Oeste, situa-se na bacia do Ribeirão Arrudas e possui uma área de 35,93 km² com 308.549 habitantes e 101.260 domicílios, sendo sua densidade demográfica igual a 8.587 habitantes por km² (PREFEITURA MUNICIPAL DE BELO HORIZONTE, 2018).

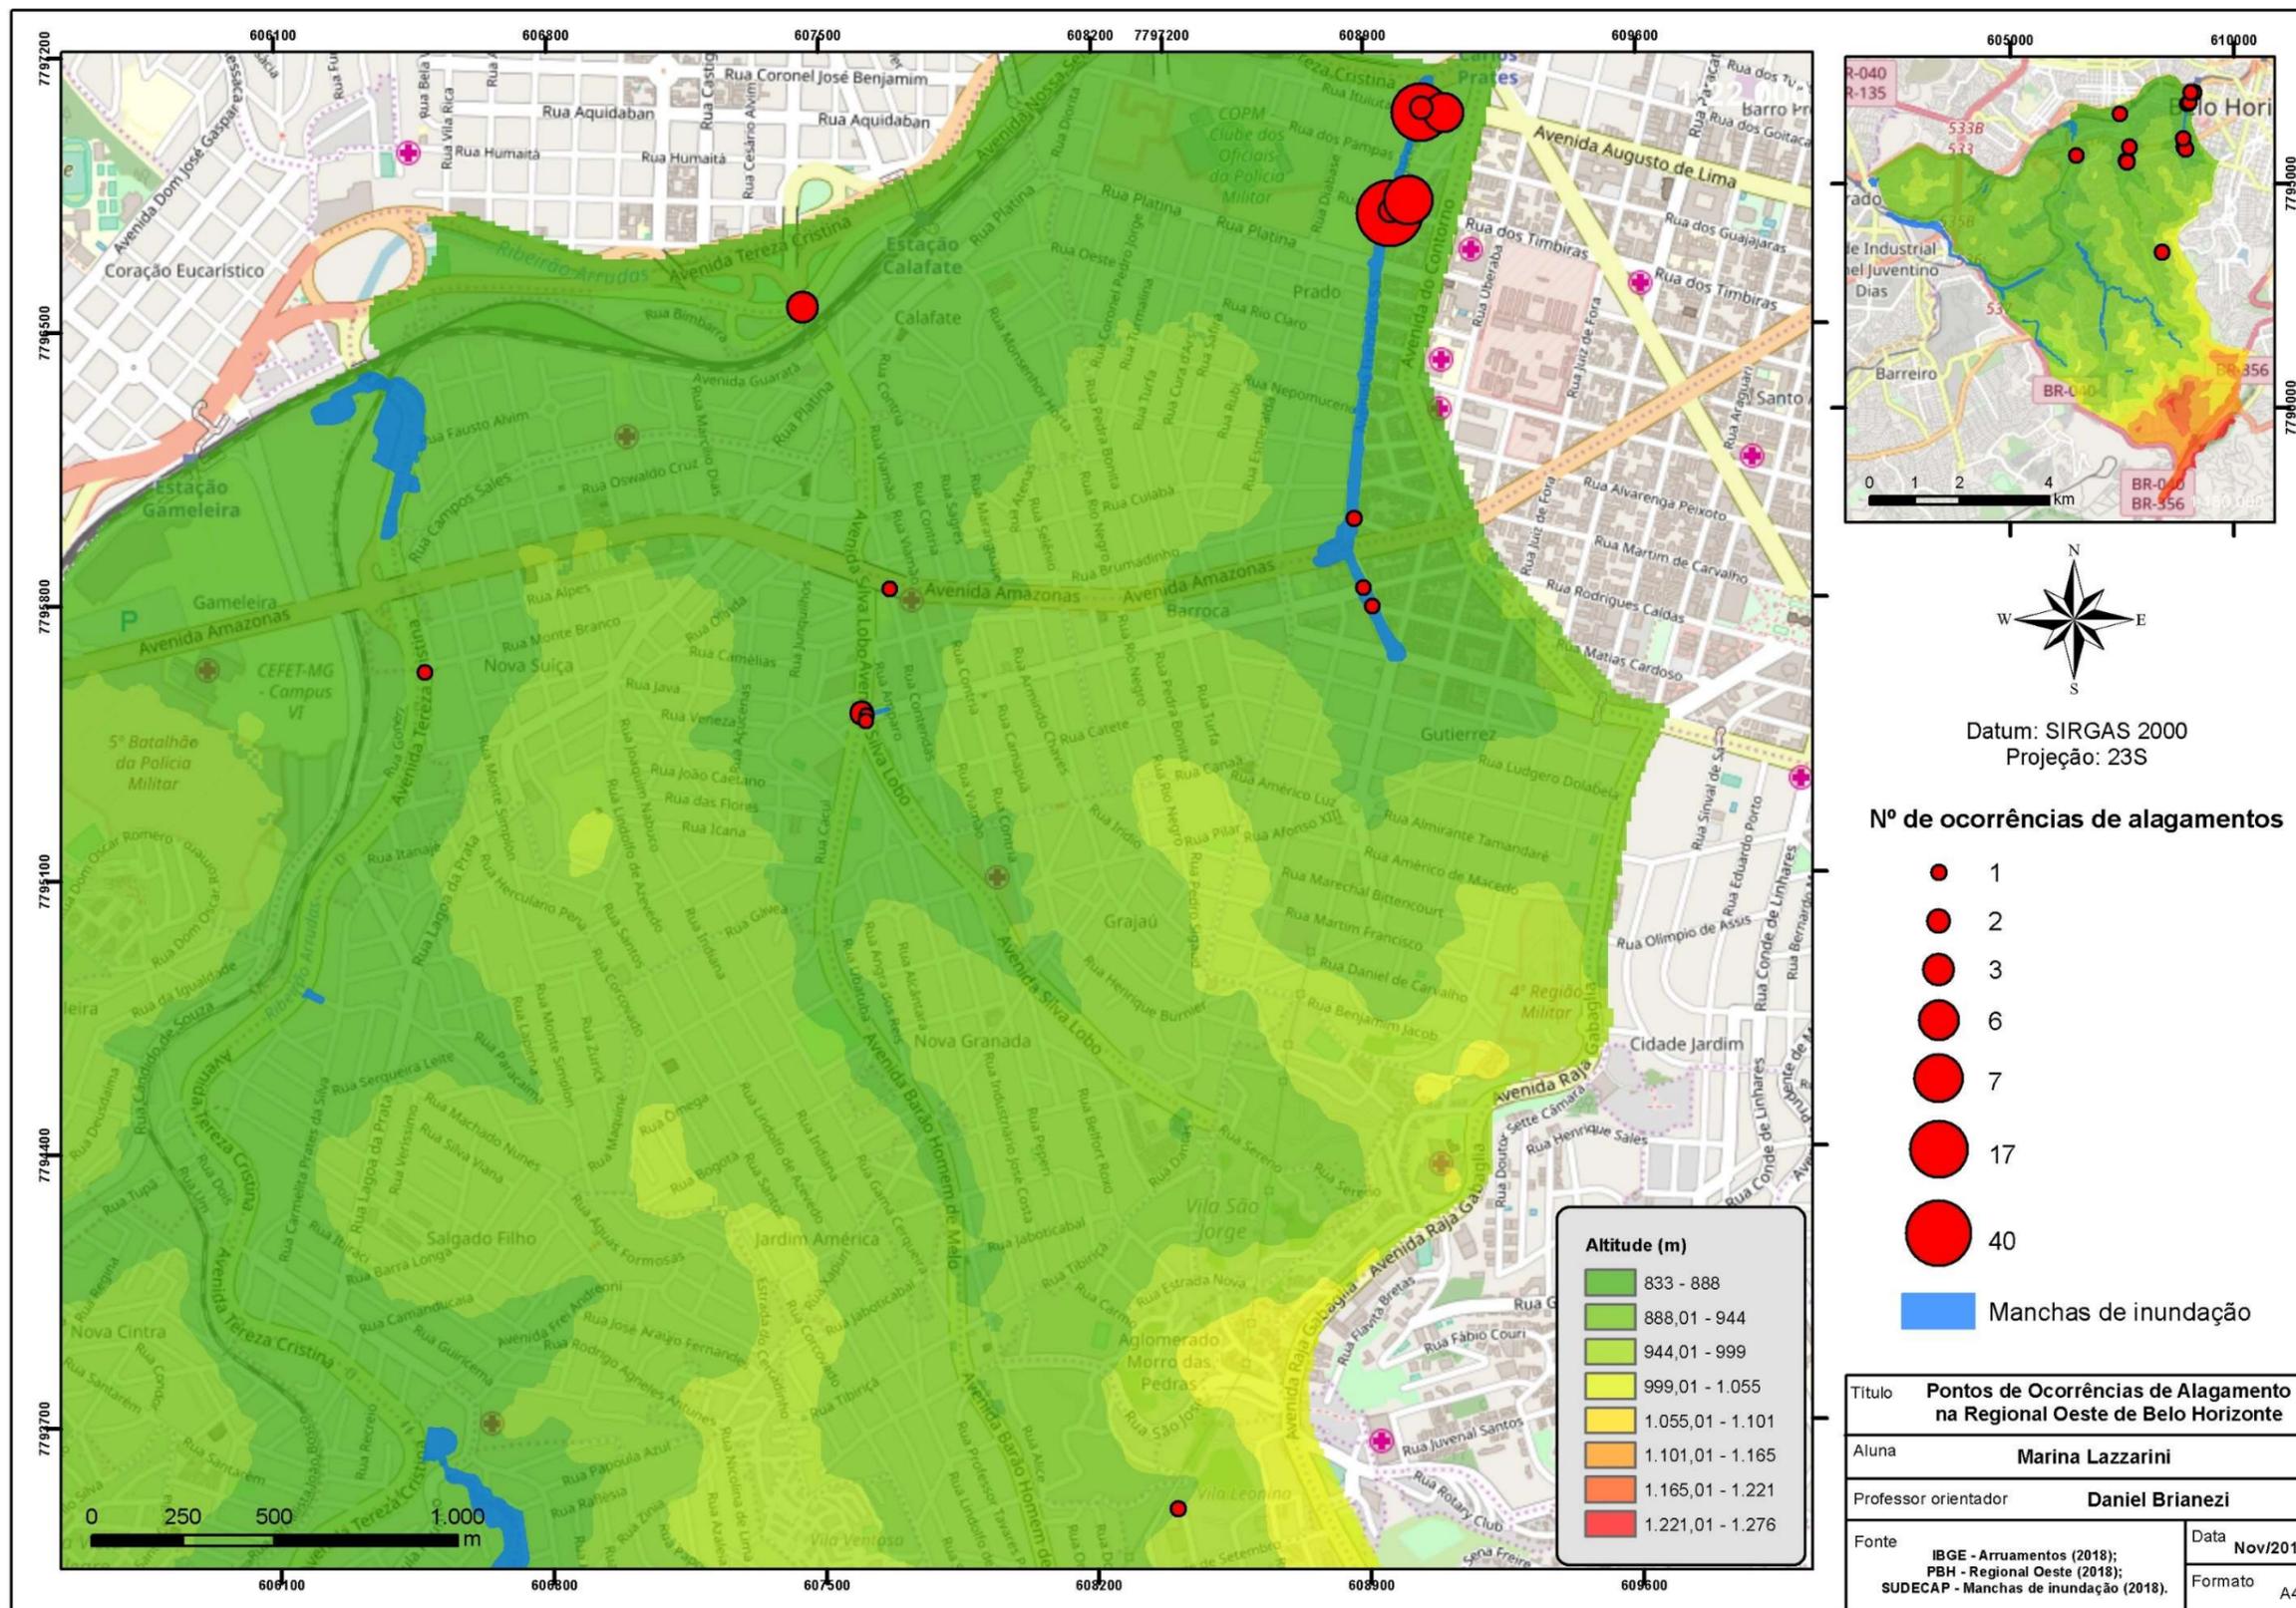
Figura 4 - Quantidade de ocorrências de inundações por vias na Regional Oeste

A Tabela 5 e a Figura 4 corroboram com os dados acima. Como pode-se observar a Avenida Francisco Sá foi a via mais afetada pelo período chuvoso estudado, tendo no total, 51 ocorrências, o que representa 52,04% do total de registros. Sendo que dessas, 45 foram na Avenida Francisco Sá localizada no bairro Prado, e o restante, representando 6 ocorrências, na mesma avenida, só que no bairro Gutierrez.

Ao observar a Figura 4, é compreensível o elevado número de ocorrências na Avenida Francisco Sá, uma vez que, ela coincide exatamente com uma das manchas de inundação da regional Oeste. Isso pode ser entendido por meio da análise da hidrografia da regional e da história da construção da Avenida Francisco Sá, uma vez que, essa foi construída a partir da canalização do Córrego dos Pintos (CAMPOS, 2018), se constituindo, portanto, em um dos pontos mais baixos da regional oeste.

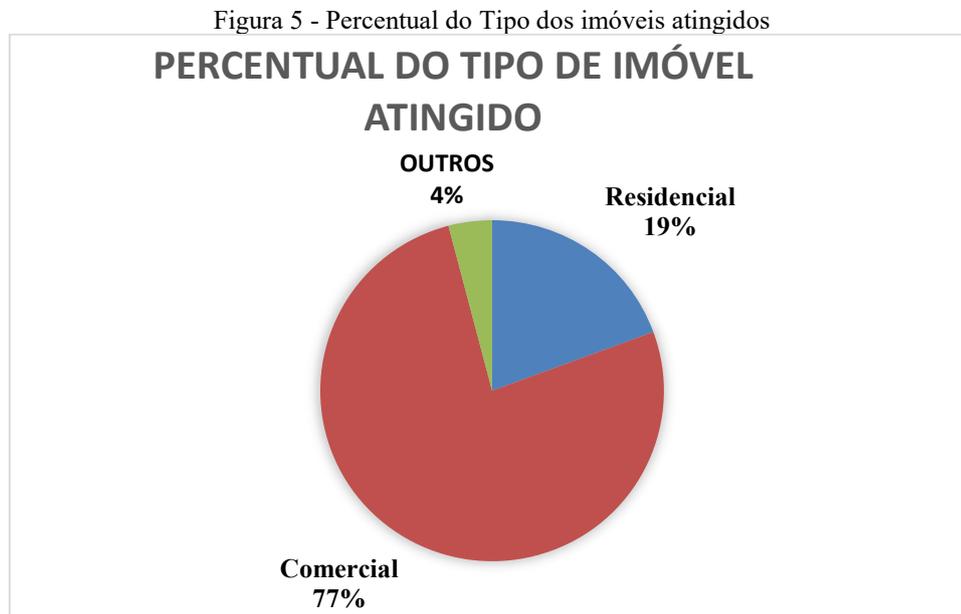
Ao analisar os tipos de imóveis que foram afetados pelo período chuvoso de outubro de 2017 a março de 2018, observou-se que das 98 ocorrências registradas, 75 se referem aos imóveis comerciais (77% do total), 19% se referem aos imóveis residenciais, representando 19

ocorrências, sendo o restante, ou seja, 4% relacionado aos imóveis públicos, templo religioso e misto (Figura 5). O tipo de imóvel misto é aquele em que o imóvel é residencial e comercial.

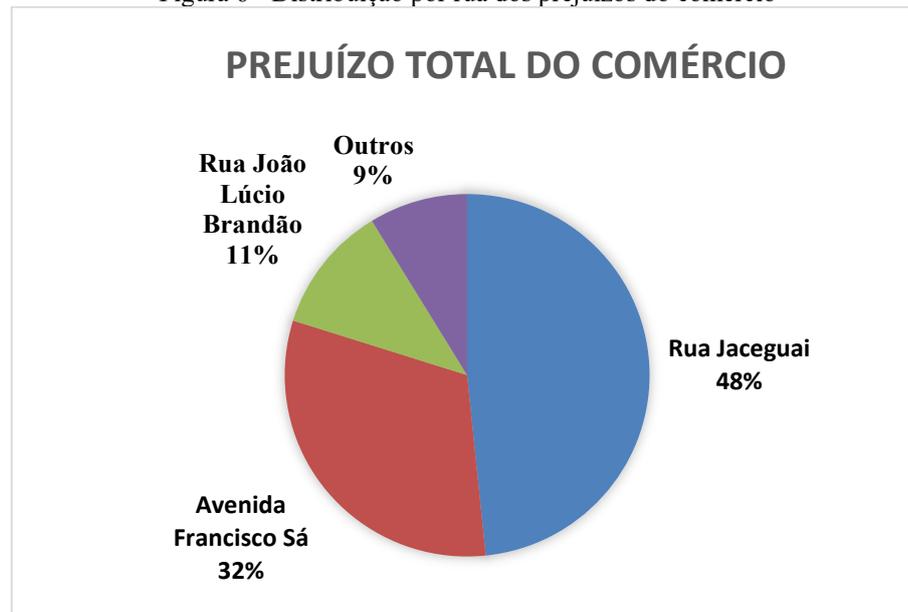
Figura 6 - Distribuição por rua dos prejuízos do comércio

O prejuízo total dos comerciantes, no período chuvoso estudado, foi de R\$ 851.558,00 reais. Esse prejuízo se concentrou na Avenida Francisco Sá, e na rua Jaceguai, a qual é prolongamento da avenida. A rua Jaceguai concentrou 48,37% do total, o que equivale a R\$411.900,00 reais e a Avenida Francisco Sá 31,51%, representando R\$268.288,00 reais (Figura 6).

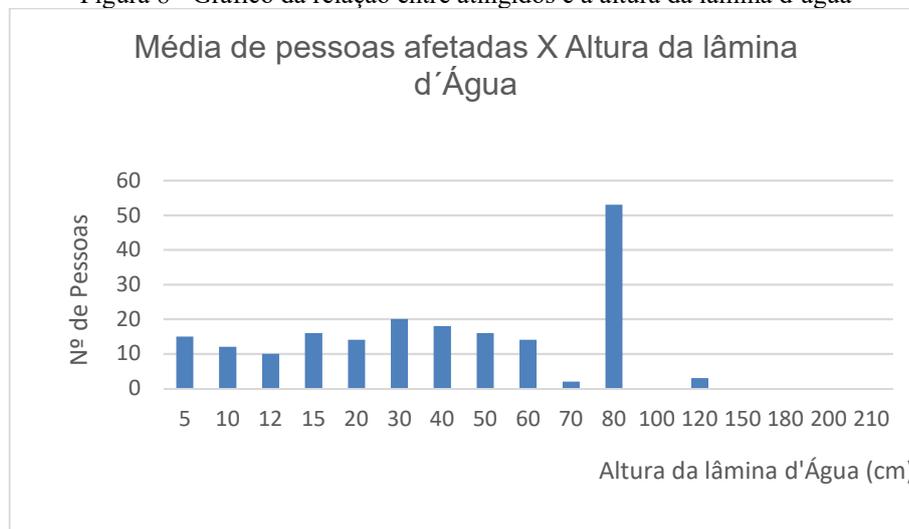
Figura 8 - Gráfico da relação entre atingidos e a altura da lâmina d'água

Ao se comparar o número de pessoas atingidas por inundações com a altura da lâmina d'água, não se observou uma tendência crescente conforme esperado, ou seja, não há um crescimento do número de pessoas afetadas a medida em que a lâmina d'água aumenta. Por outro lado, destaca-se um número mais elevado de pessoas atingidas em locais cuja lâmina d'água atingiu 80 cm (Figura 8).

Como já foi dito anteriormente, isso pode ser explicado pela forma como são coletados os dados das ocorrências. Isso porque, como são as pessoas que repassam os dados, elas relatam o que ocorreu de acordo sua experiência, sem analisar a situação como um todo. Dessa forma, a contagem do número de pessoas que foram afetadas, se torna prejudicada, uma vez que ela é feita de uma maneira subjetiva.

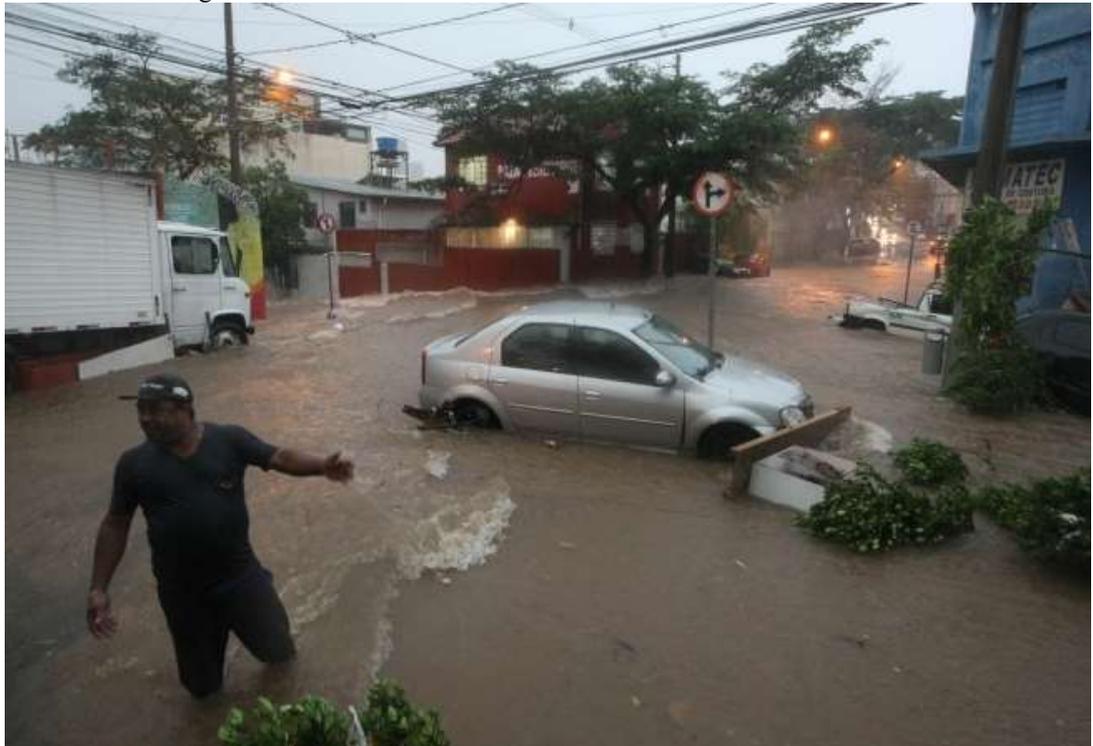
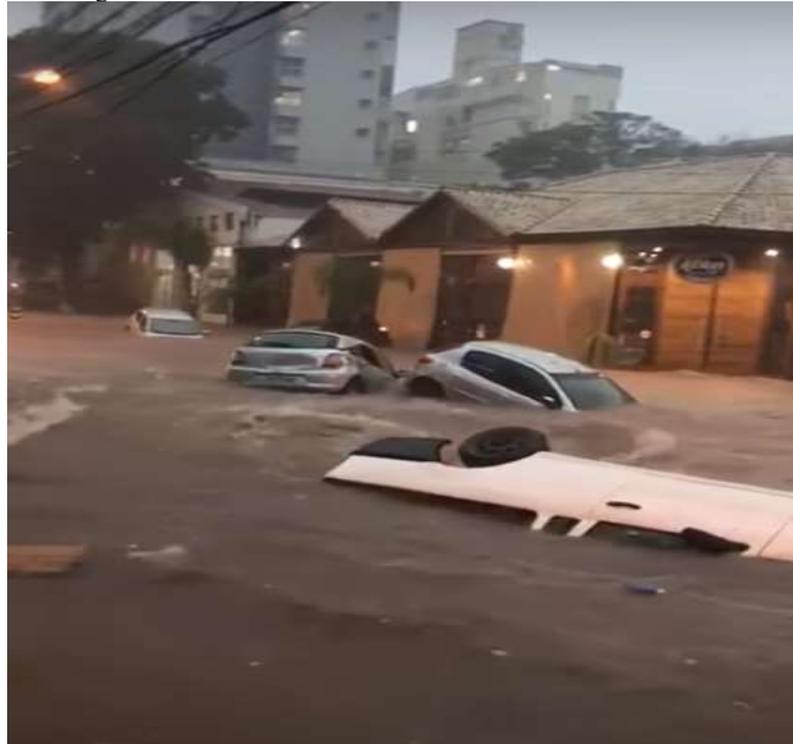
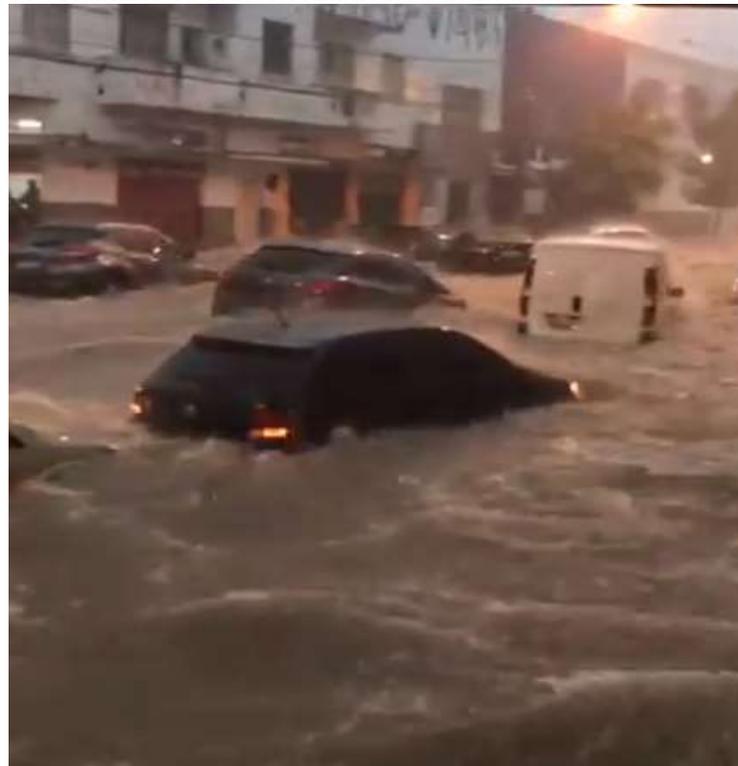
rapidamente, ocorrendo quedas de árvores e falta de energia. Na Avenida Francisco Sá, carros foram arrastados pela correnteza, ocasionando problemas para os comerciantes, motoristas e pedestres (Figura 9 à 14).

Figura 9 - Av. Francisco Sá durante a chuva do dia 16/03/18

Figura 10 - Av. Francisco Sá durante a chuva do dia 16/03/18

Figura 11- Av. Francisco Sá com Av. Amazonas durante a chuva do dia 16/03/18

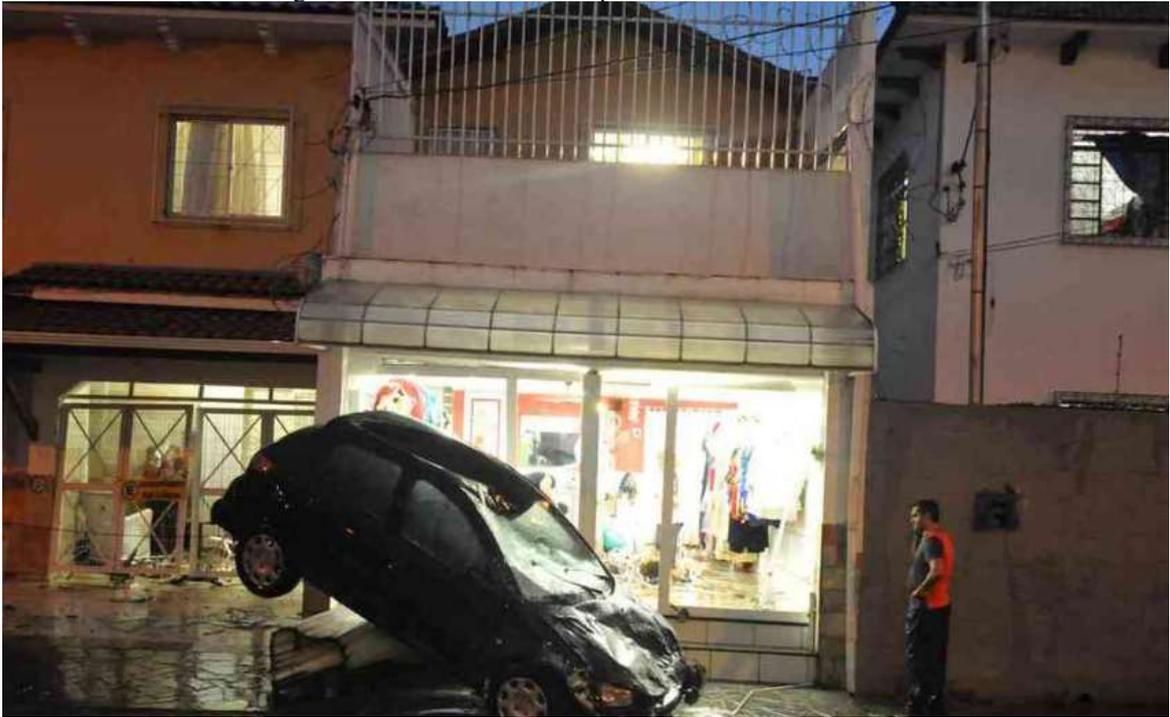
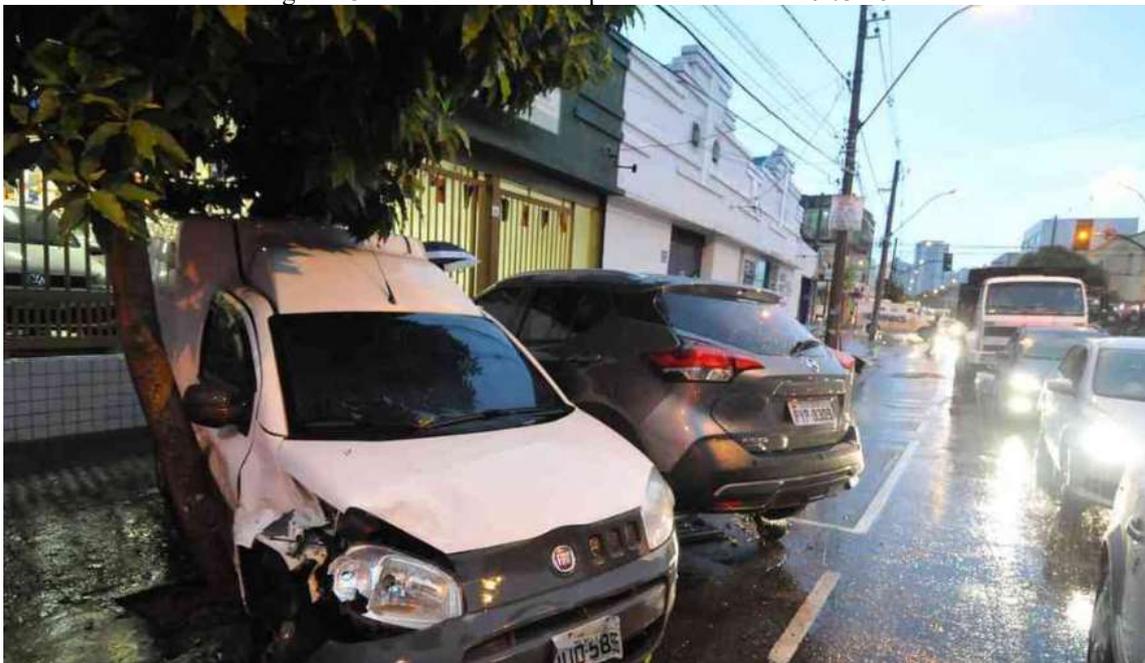
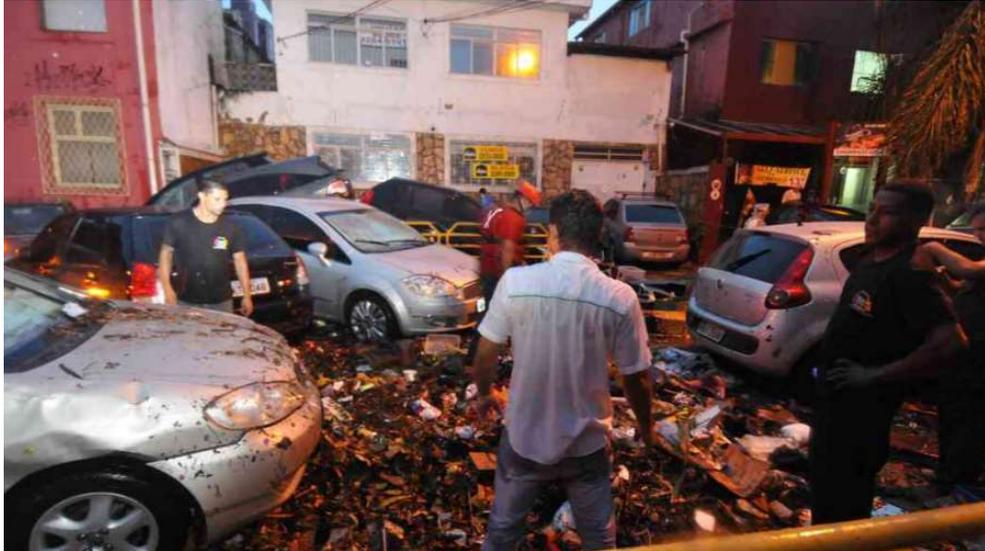
Figura 12 - Av. Francisco Sá após a chuva do dia 16/03/18

Figura 13 - Av. Francisco Sá após a chuva do dia 16/03/18

Figura 14 - Av. Francisco Sá após a chuva do dia 16/03/18

A chuva do dia 16 de março de 2018 trouxe desespero e prejuízos para os lojistas, que ficaram encurralados pelas enxurradas que devastaram os arredores da Avenida Francisco Sá.

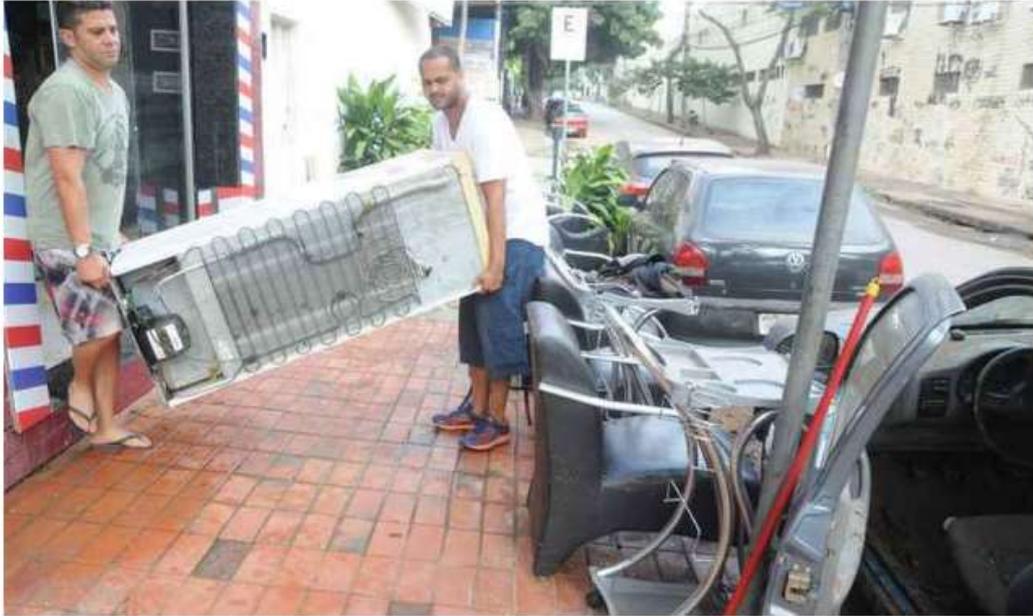
No dia seguinte, após o desastre, os comerciantes tiveram que limpar todo o caos ocasionada pelo desastre, e além de tudo, contabilizaram o prejuízo ocorrido (Figura 15). O dono de um bar localizado na bifurcação da Avenida Francisco Sá com Rua Jaceguai e João Lúcio Brandão, afirma ter levado R\$ 40.000 reais de prejuízo. De acordo com o dono do bar, fazia tempo que não havia uma enchente igual a que ocorreu no dia 16. Na mesma avenida, tem-se outro comerciante, proprietário de uma locadora de veículos, que teve R\$10.000 reais de prejuízo, além de ter passado a noite inteira limpando a lama e tentando recuperar peças e equipamentos (OLIVEIRA; PARREIRAS, 2018).

Figura 15 - Lojistas retirando móveis na loja no Prado após chuva do dia 16/03/18
