CENTRO FEDERAL DE EDUCAÇÃO TECNOLÓGICA DE MINAS GERAIS
DEPARTAMENTO DE CIÊNCIA E TECNOLOGIA AMBIENTAL
GRADUAÇÃO EM ENGENHARIA AMBIENTAL E SANITÁRIA

ESTUDO DOS PROCESSOS EROSIVOS EM UMA ÁREA DE DIRETRIZES ESPECIAIS DE
NOVA LIMA, MINAS GERAIS COM USO DE VEÍCULO AÉREO NÃO TRIPULADO

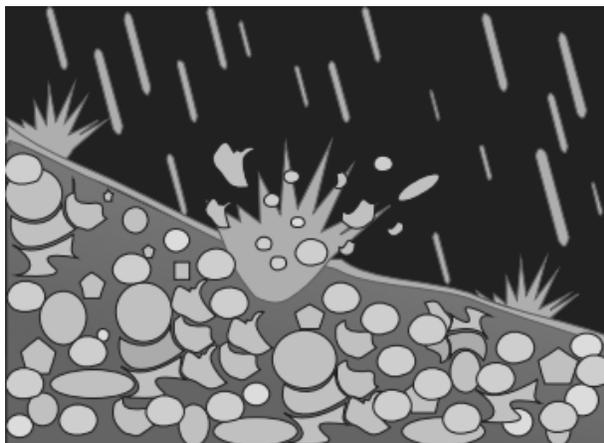
Figura 1: Estágio inicial do processo erosivo por salpicamento.

Os impactos das gotas de chuva correspondem somente ao estágio inicial da erosão do solo e podem evoluir com o passar do tempo. Interferem no processo de erosão os seguintes aspectos: tipo do solo, a cobertura vegetal, o arranjo interno das partículas de solo, a germinação de sementes, o enraizamento e fixação da cobertura vegetal (SIMÕES, 2013).

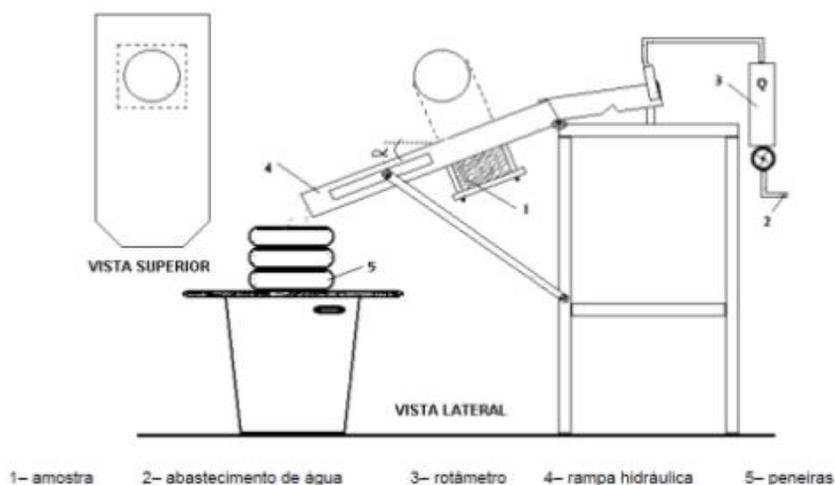
Figura 2: Equipamento de Ensaio de Inderbitzen do LMS/UFRGS

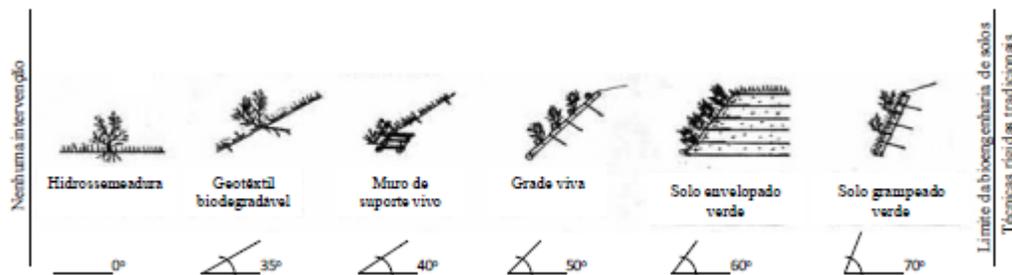
Figura 5: Diferentes técnicas de bioengenharia.

Existe uma série de técnicas de bioengenharia de solos, que podem ser aplicados em contextos diferentes de degradação ambiental (Figura 5), como: pacotes de ramos (branchpacking), camadas de ramos (brushlayering), feixes vivos (live fascines), estacas vivas (live staking), geogrelha vegetada (vegetated geogrids), contenção tipo cribwall (live cribwal), grade viva (live slope grating), dentre outras (GRAY; SOTIR, 1996; EUBANKS et al, 2002; DURLO; SUTILI, 2005).

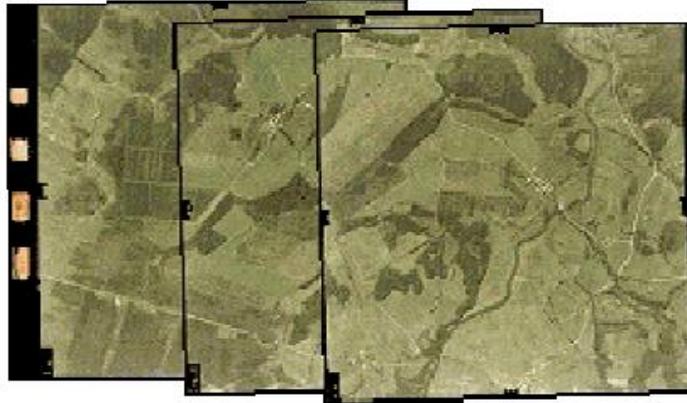
Figura 6: Superposição longitudinal de imagem obtida por aerofotogrametria.

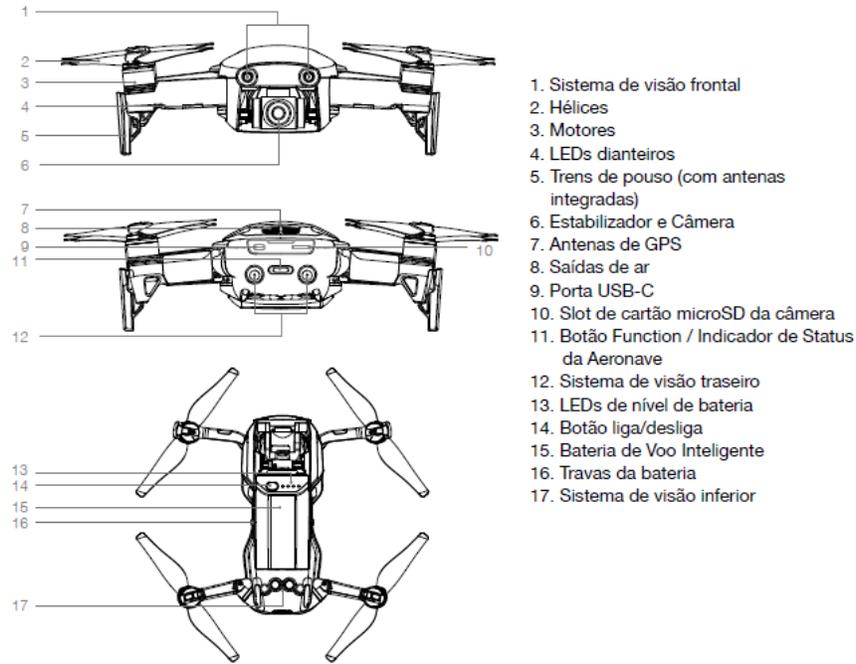
Figura 11: Diagrama da aeronave, modelo DJI Mavic Air.

O equipamento enquadra-se na classe 3, que abrange quadricópteros com peso entre 250g e 25Kg (ANAC, 2017). Segundo o manual do fabricante, o quadricóptero de modelo DJI Mavic Air pode chegar a 68,4 Km/h, possui autonomia de voo máxima de 21 minutos, captura imagens de vídeo em 4k e fotografias com 12 megapixels (DJI, 2018). As especificações da câmera podem ser conferidas na Tabela 1.

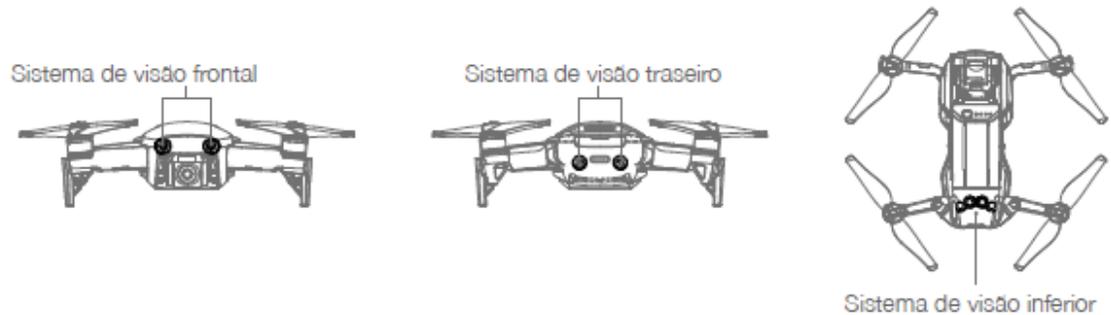
Figura 12: Sistema de Visão da aeronave de modelo DJI Mavic Air.

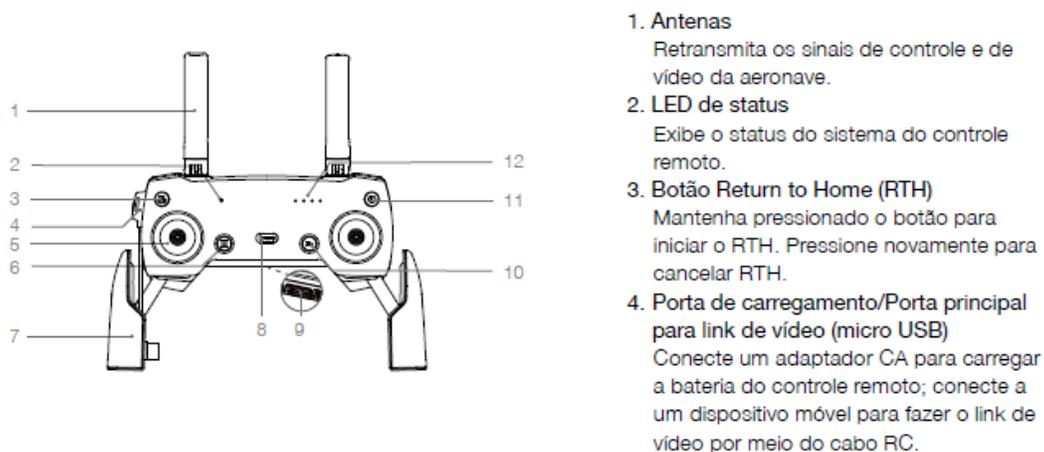
Figura 13: Diagrama do Controle da aeronave de modelo DJI Mavic Air.

O quadricóptero DJI Mavic Air é acionado e conduzido por um controle remoto, que se comunica com o VANT via sinal de Wi-fi. É necessário que o controle remoto esteja ligado a um aparelho celular que possibilite o uso do aplicativo DJI GO e Drone Deploy, que serão as interfaces de comunicação entre o piloto e o quadricóptero. O diagrama do controle do VANT DJI Mavic Air está representado na Figura 13.

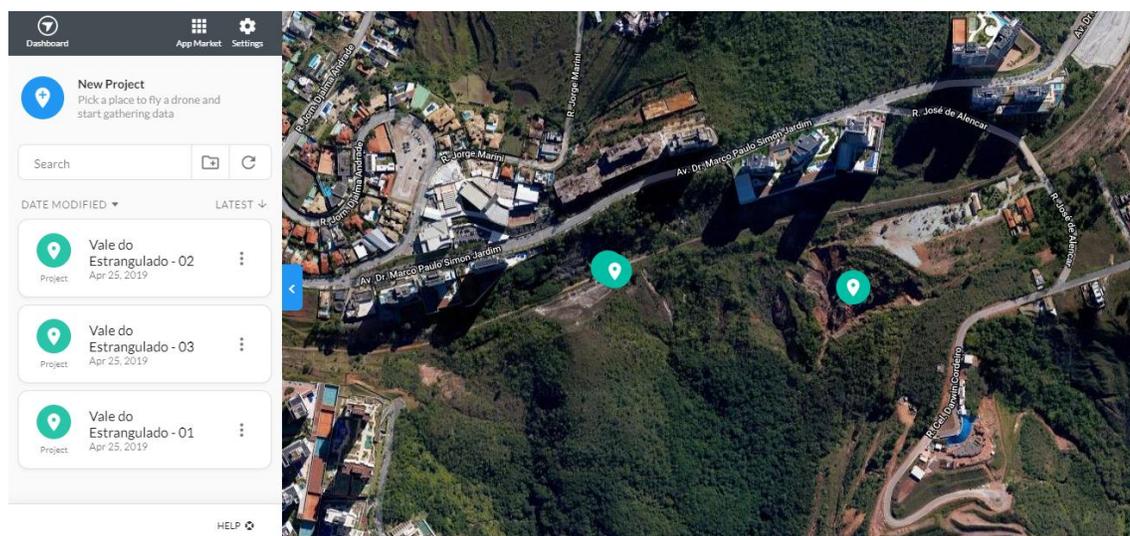
Figura 14: Planos de voo no Software Drone Deploy.

Foram estabelecidos objetivos e parâmetros a serem atribuídos especificamente a cada plano de voo, de acordo com a finalidade dos mesmos. Foram utilizados 70% de sobreposição frontal e lateral para a captura das ortofotos, conforme recomenda o guia completo do Drone Deploy, disponibilizado pela Bembras Agro, revendedora oficial do Drone Deploy no Brasil (BEMBRAS, 2019). Além disso, foi utilizada a velocidade de 15m/s para os três planos de voo, medida recomendada pelo software Drone Deploy para mapeamentos de terrenos (DRONE DEPLOY, 2019).

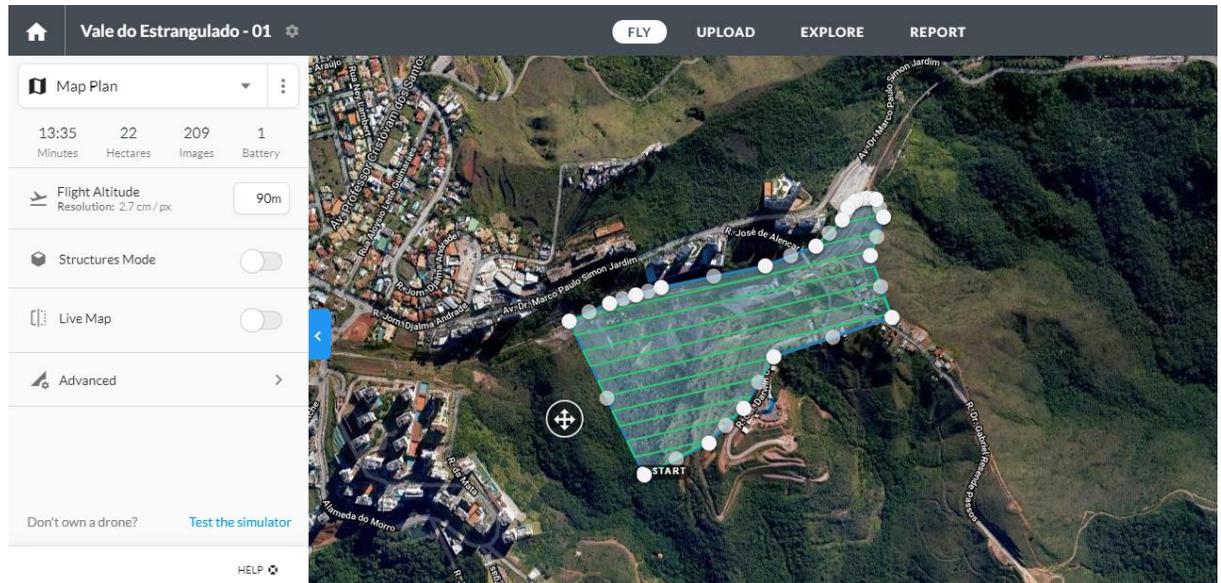
Figura 15: Plano de voo Vale do Estrangulado 01.

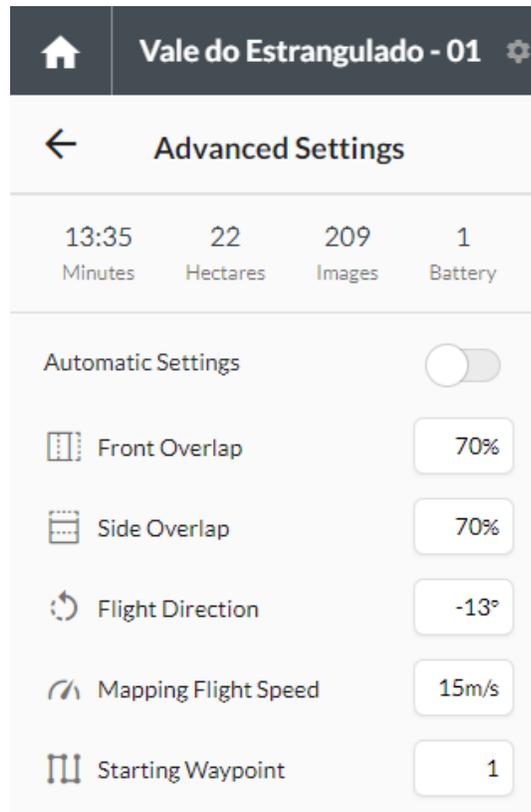
Figura 16: Interface Drone Deploy com os parâmetros de voo para a missão Vale do Estrangulado 01.

Para essa missão, foi estabelecida uma altitude de voo de noventa metros. Esta altitude foi escolhida levando-se em conta alguns aspectos importantes, como os objetivos da missão, a autonomia de voo da bateria e a resolução espacial das imagens.

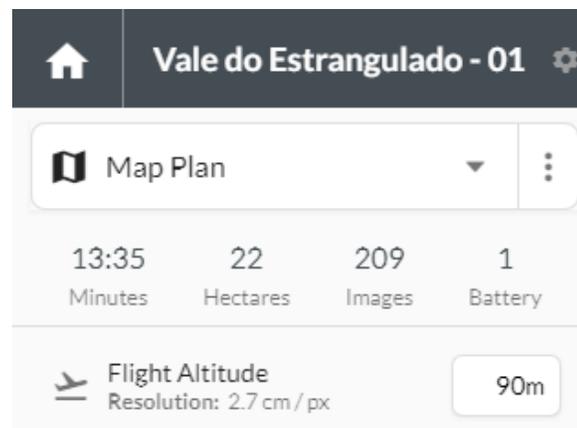
Figura 17: Altitude de voo e resolução espacial da missão Vale do Estrangulado 01.

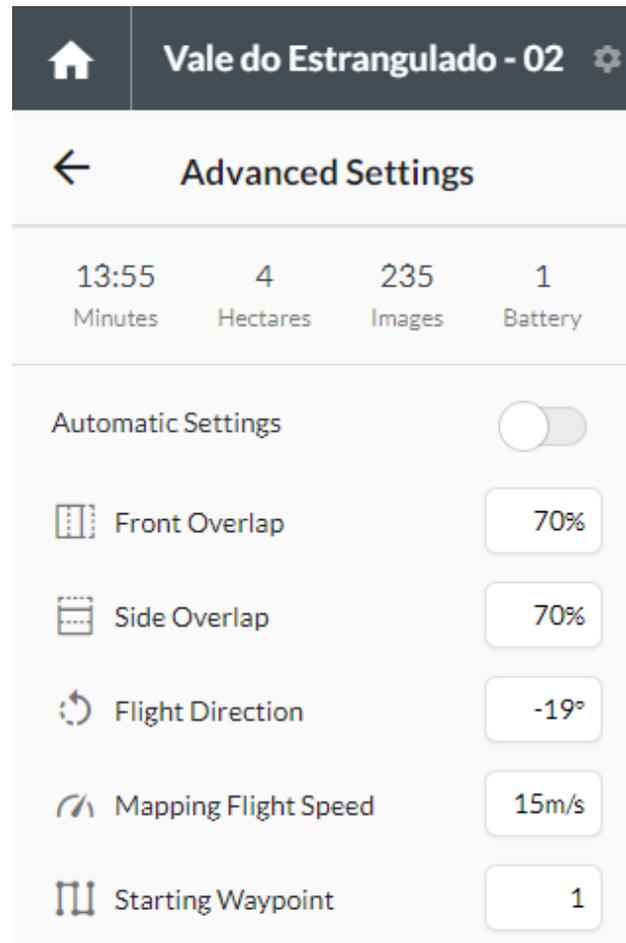
Figura 19: Interface Drone Deploy com os parâmetros de voo para a missão Vale do Estrangulado 02.

Para essa missão, foi estabelecida uma altitude de voo de trinta e cinco metros. Esta altitude foi escolhida levando em conta alguns aspectos, como o objetivo da missão, a autonomia de voo da bateria e a resolução espacial das imagens.

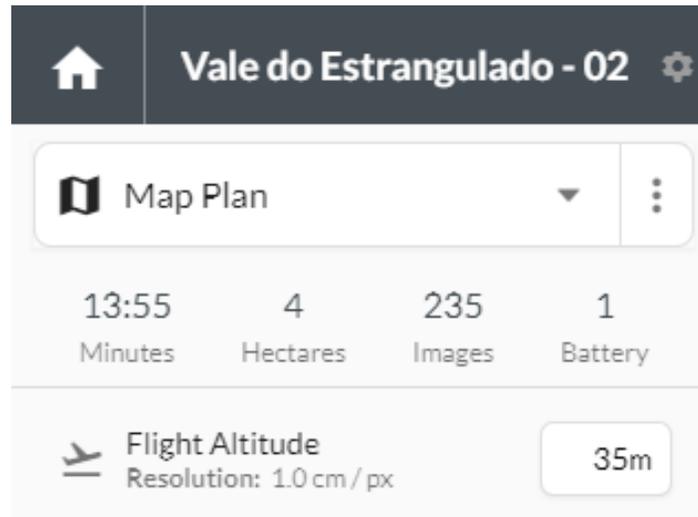
Figura 20: Altitude de voo e resolução espacial da missão Vale do Estrangulado 02.

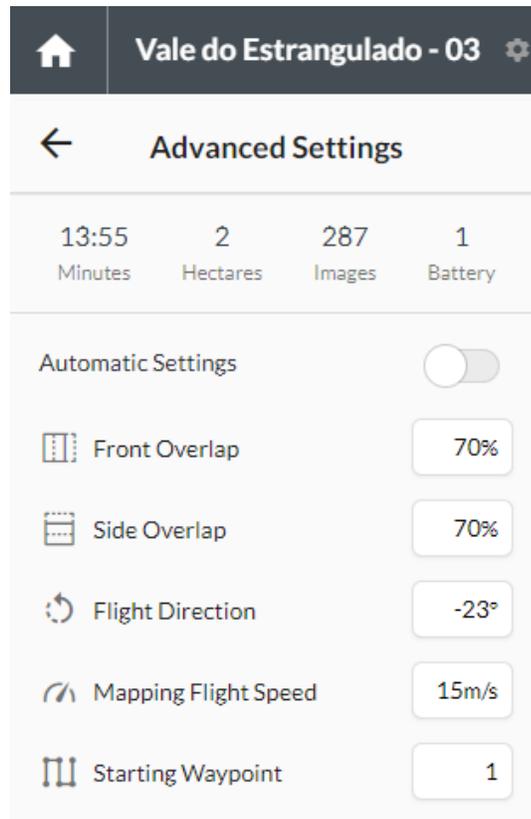
Figura 22: Interface Drone Deploy com os parâmetros de voo para a missão Vale do Estrangulado 03.

Para esta missão, foi estabelecida uma altitude de voo de trinta metros. Esta altitude foi escolhida levando em conta alguns aspectos, como o objetivo da missão, a autonomia de voo da bateria e a resolução espacial das imagens.

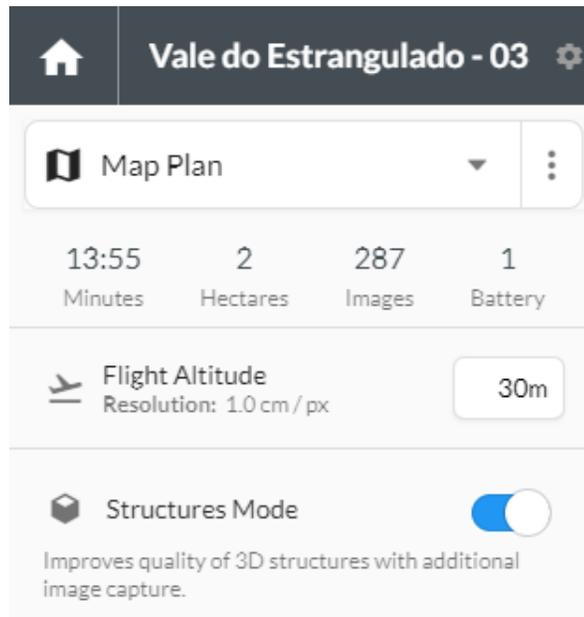
Figura 23: Altitude de voo, resolução espacial e Structure Mode acionado na missão Vale do Estrangulado 03.

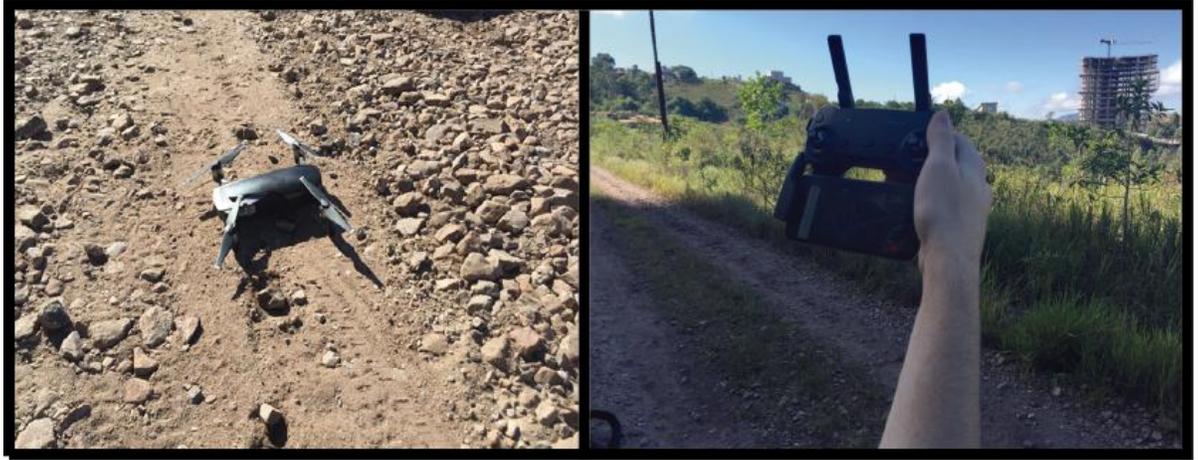
Figura 24: VANT modelo DJI Mavic Air em operação para mapeamento da área de estudo e estação de comando conectada ao dispositivo IOS.

Todos os planos de voo foram executados através de VANT DJI Mavic Air (Figura 24). Também foi utilizado um dispositivo IOS iPhone 6 conectado a um controle remoto DJI. No dispositivo IOS, estavam instalados os aplicativos DJI Go e DroneDeploy, que serviram de interface entre o VANT e o piloto, para execução dos planos de voo.

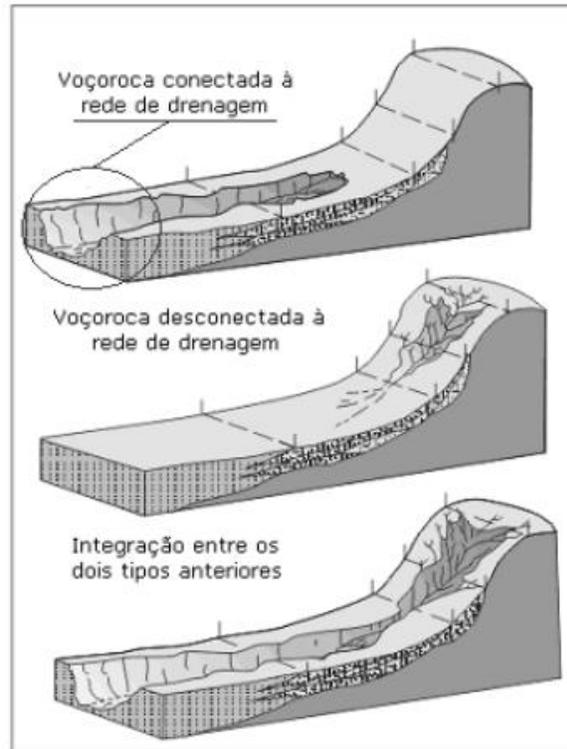
Figura 25: Modelo de evolução de voçorocas.

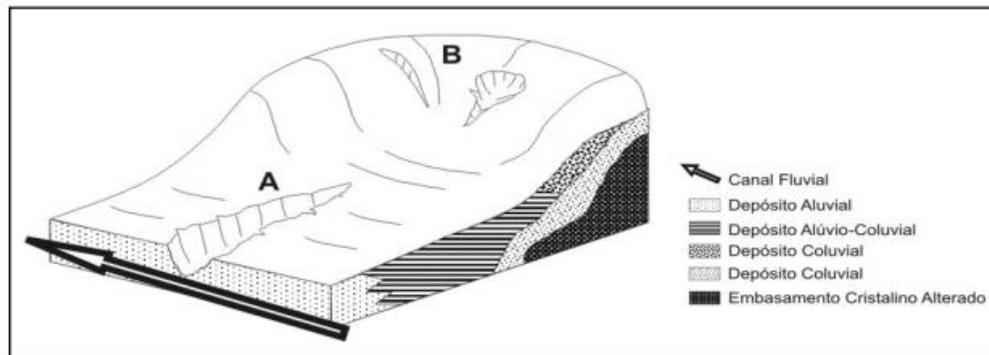
Figura 26: Diagrama ilustrando ocorrência de voçorocas conectadas a rede de drenagem/canal fluvial (A) e voçorocas desconectadas a rede de drenagem/canal fluvial (B).

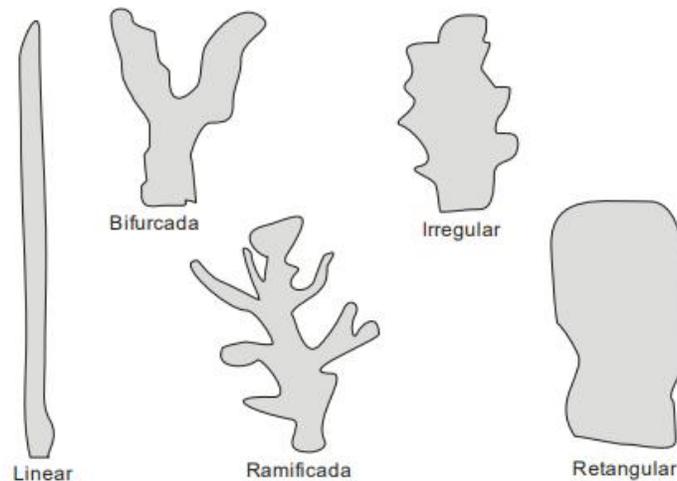
Figura 27: Formas das voçorocas.

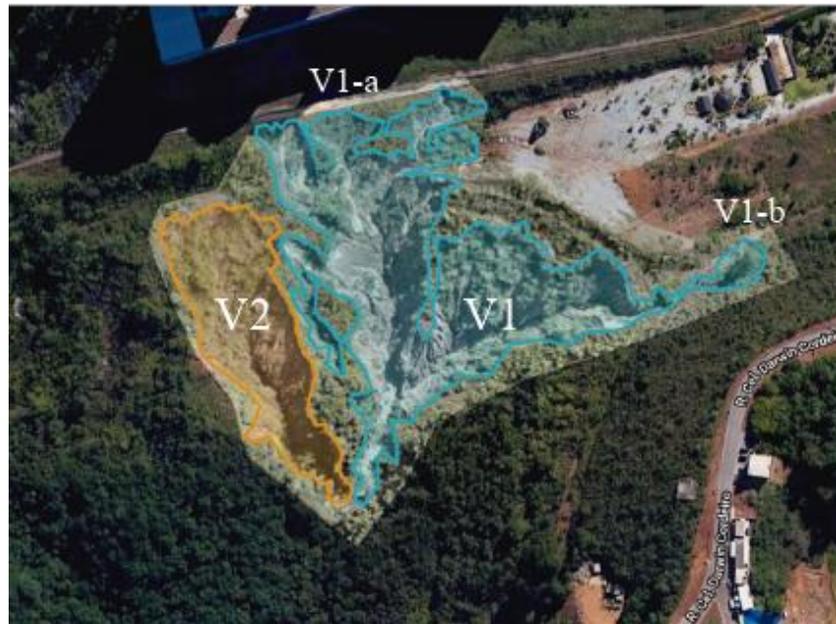
Figura 28: Voçoroca V1 e V2 e incisões.

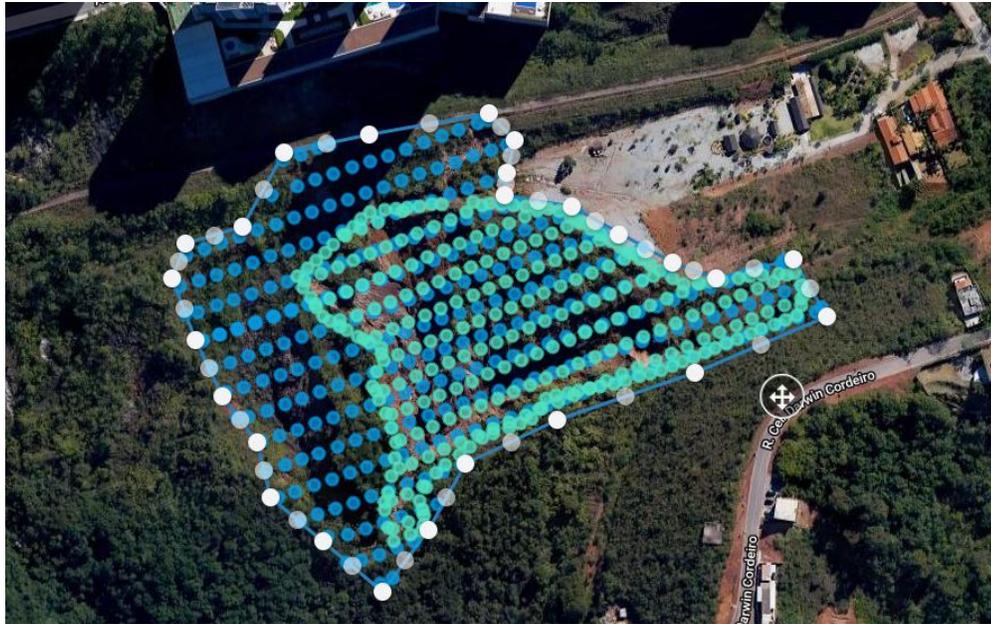
Figura 29: Pontos de Controle dos planos de voo Vale do Estrangulado 02 e 03.

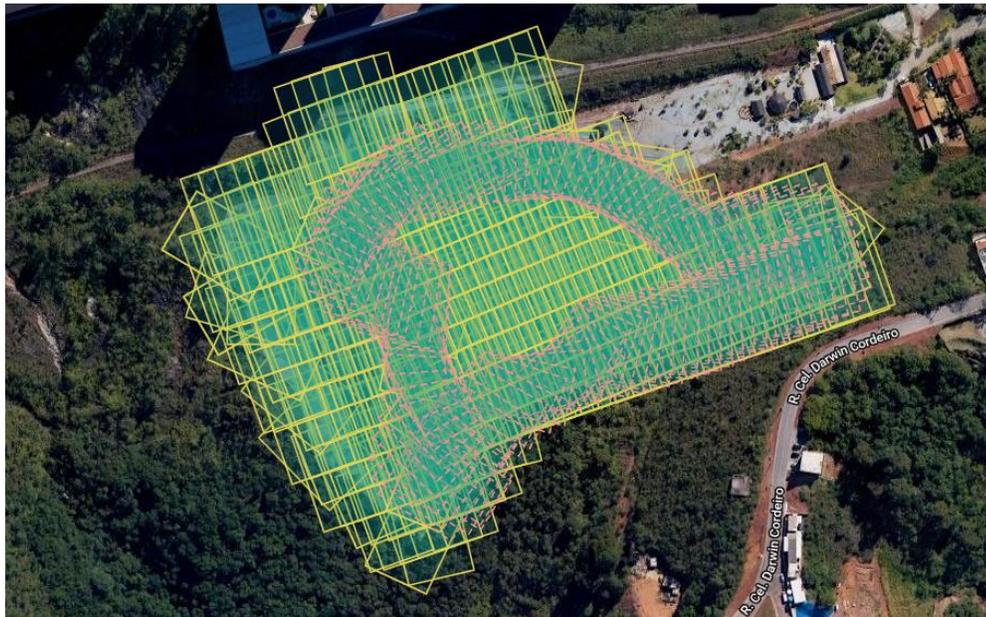
Figura 30: Projeção das ortofotos com sobreposições laterais e frontais referentes aos planos de voo Vale do Estrangulado 02 e 03.

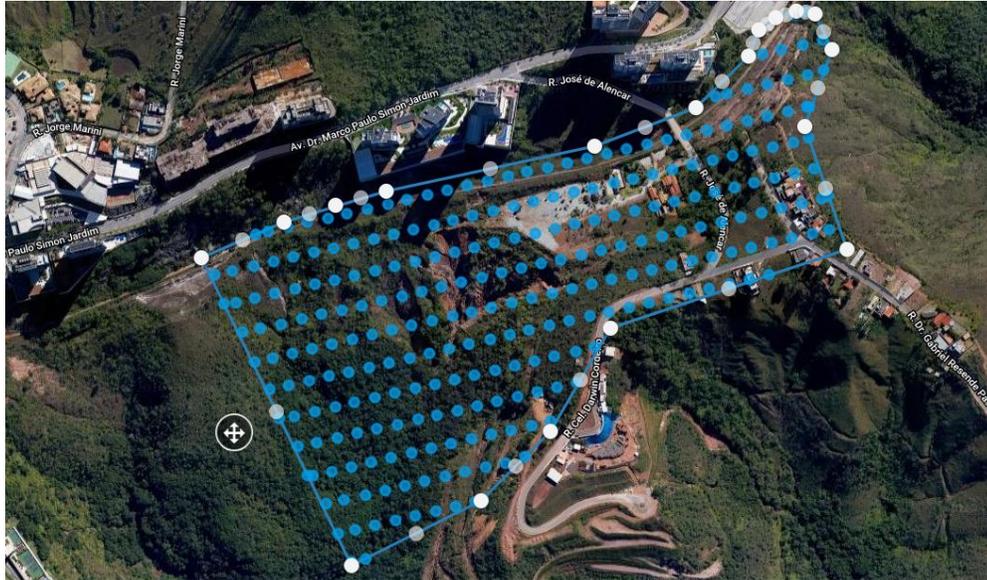
Figura 31: Pontos de Controle do plano de voo Vale do Estrangulado 01.

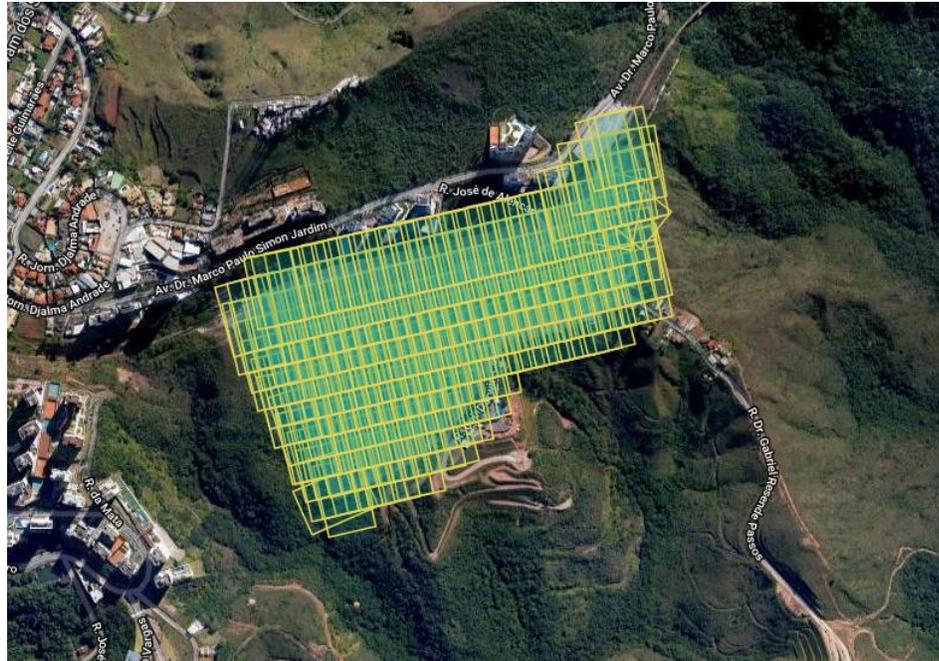
Figura 32: Projeção das ortofotos com sobreposições laterais e frontais referentes ao plano de voo Vale do Estrangulado 01.

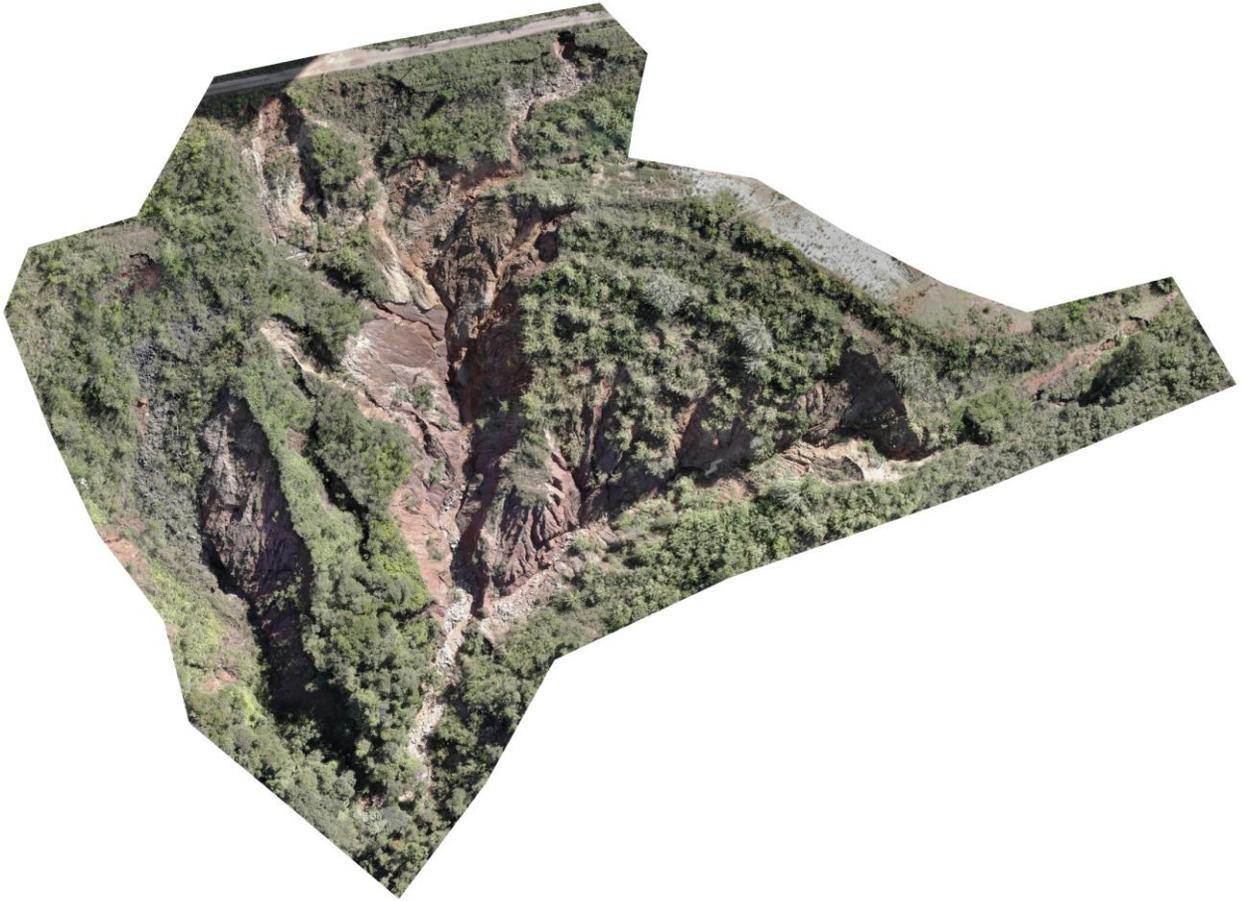
Figura 33: Ortomosaicos da área de estudo (voçorocas V1 e V2).

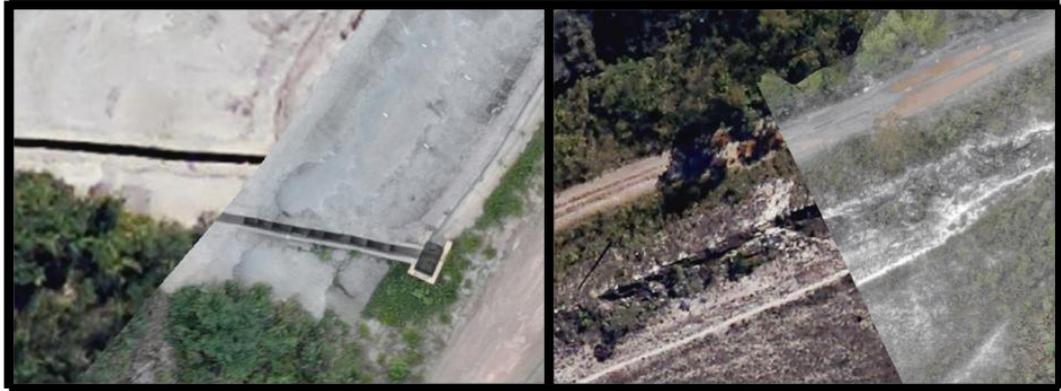
Figura 35: Erro de precisão absoluta verificado nos ortomosaicos gerados.

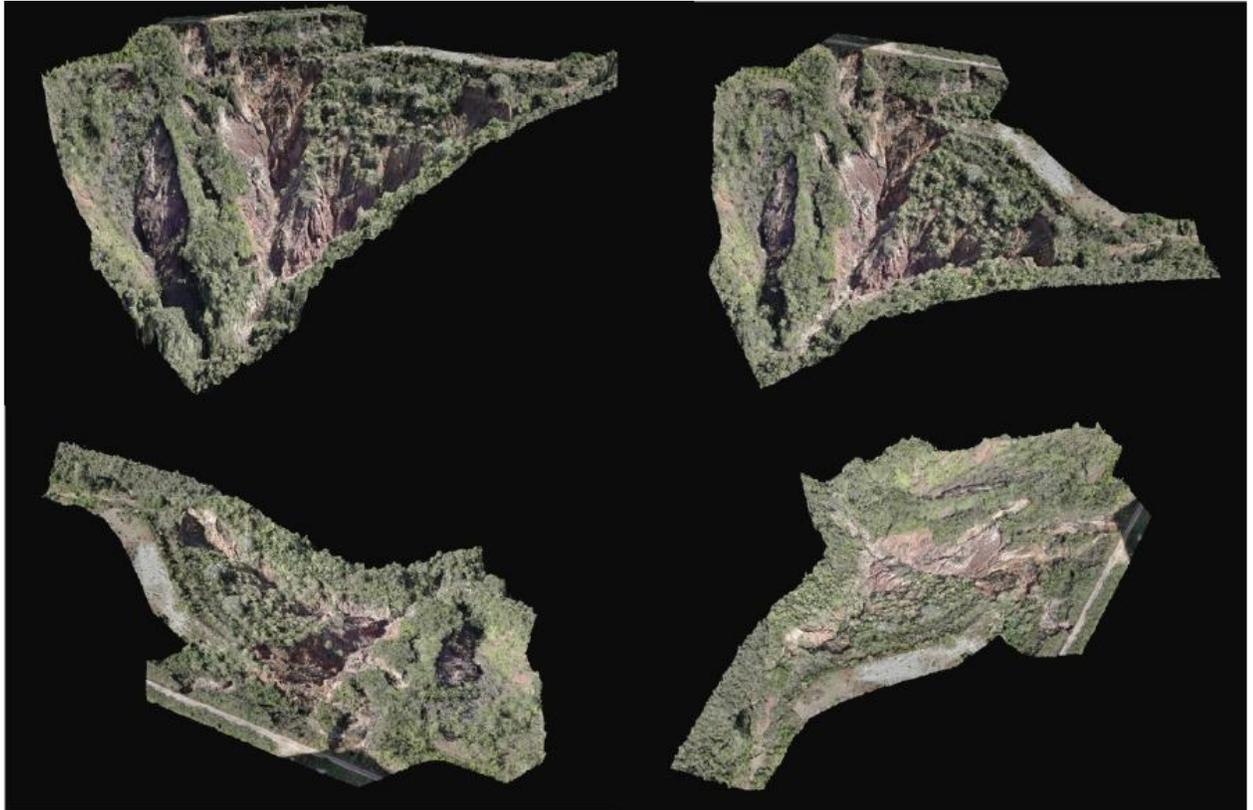
Figura 36: MDS das voçorocas em posições variadas.

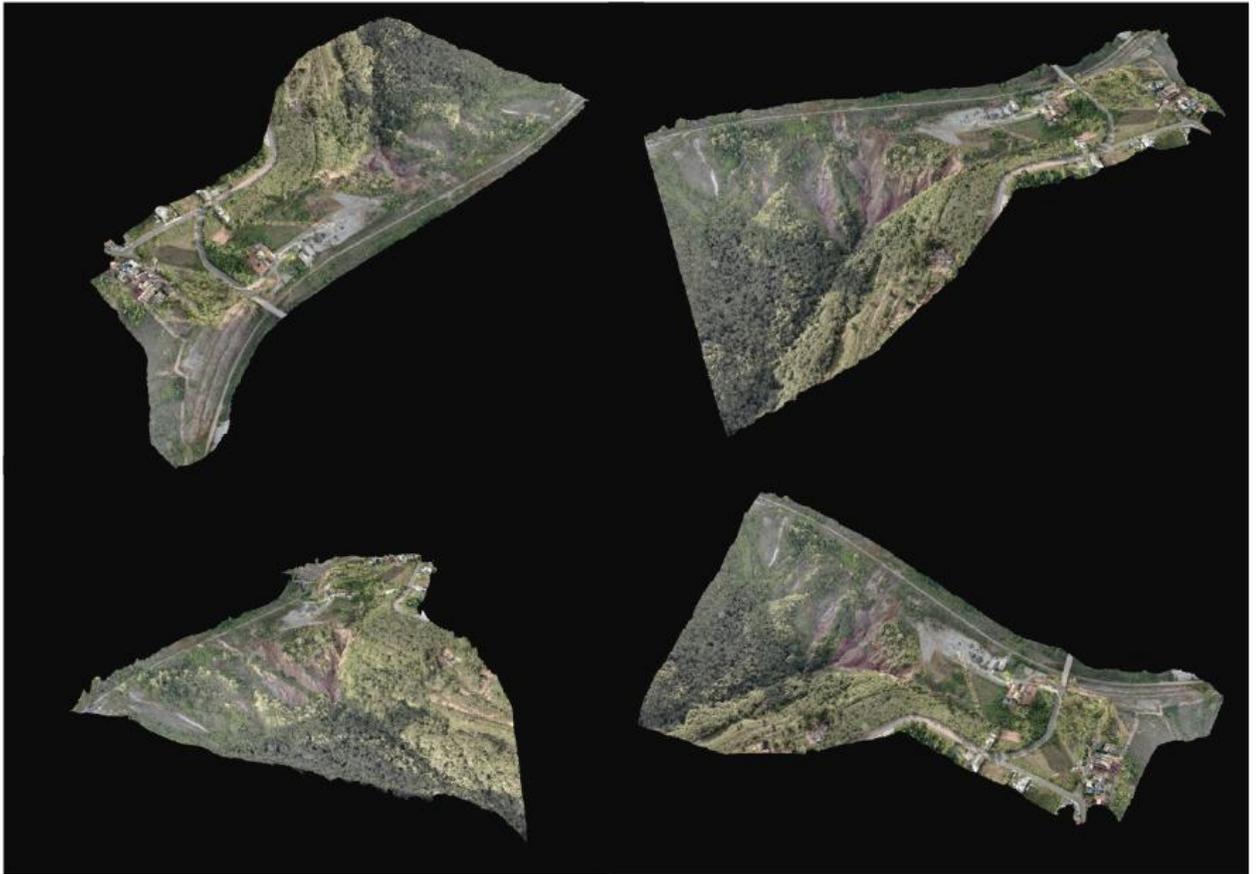
Figura 37: MDS do vale em posições variadas.

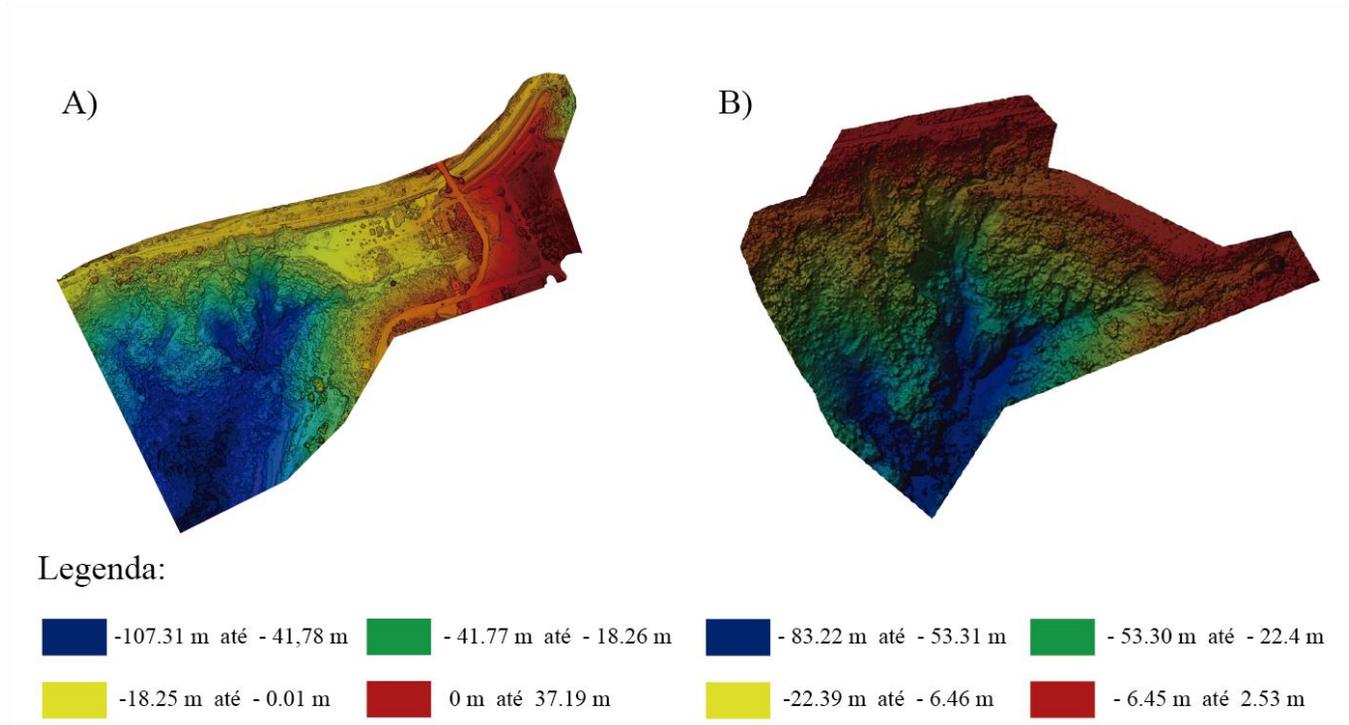
Figura 39: MDE gerado através do software Drone Deploy.

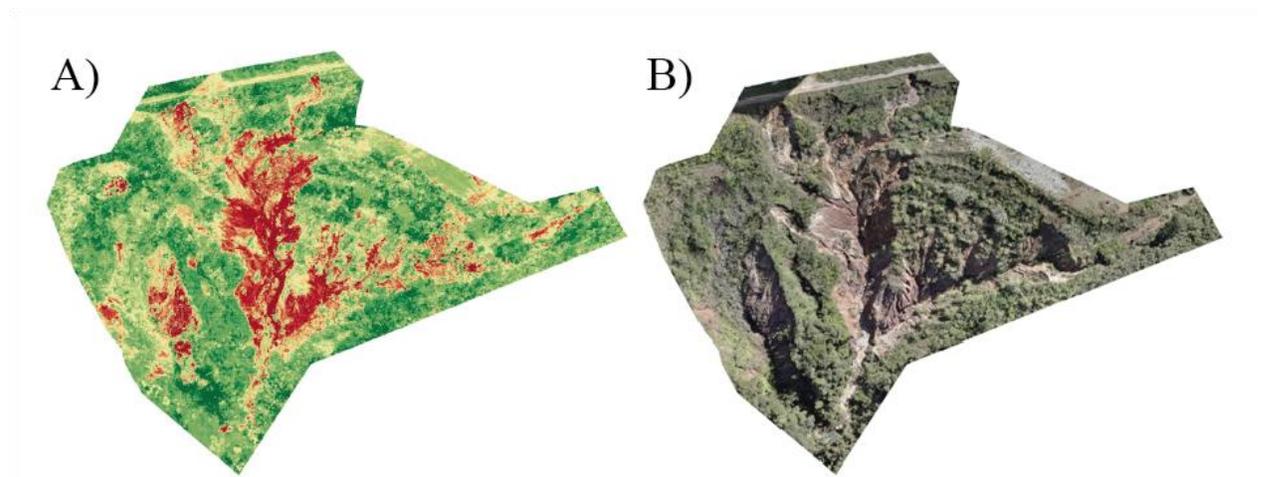
Figura 40: Relação vegetação e solo exposto no interior das voçorocas V1 e V2.

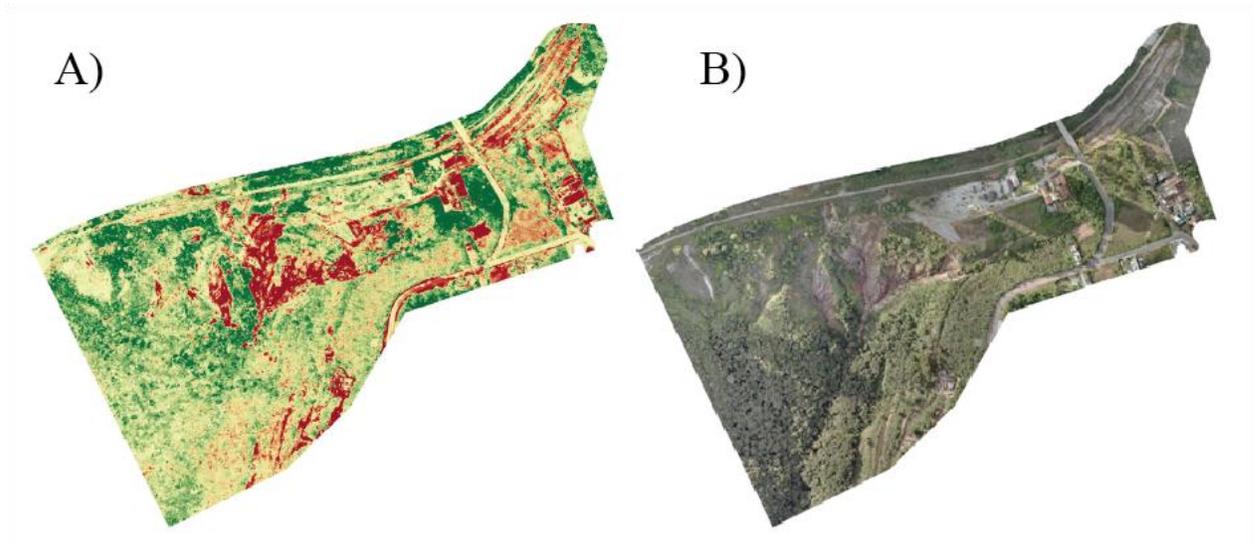
Figura 41: Relação vegetação e solo exposto na área de entorno das voçorocas V1 e V2.

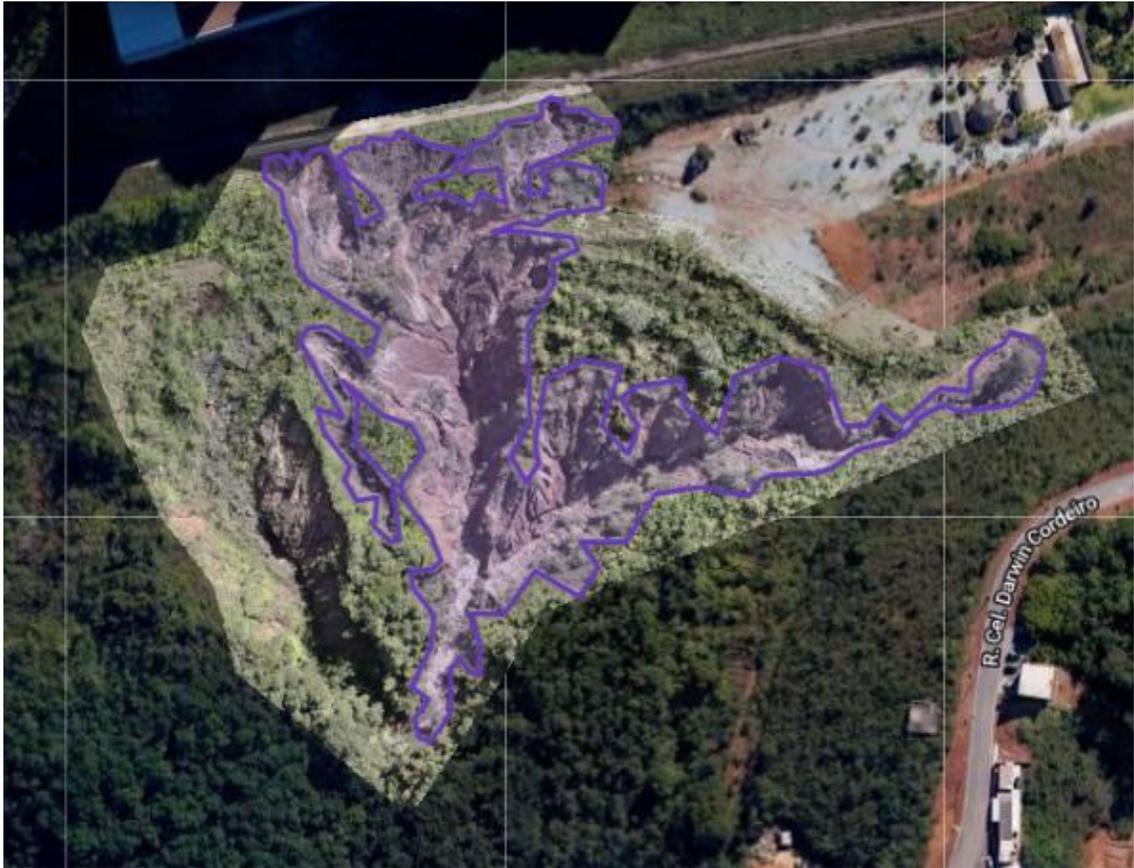
Figura 43: Ortomosaico da voçoroca V1 mostrando formato bifurcado.

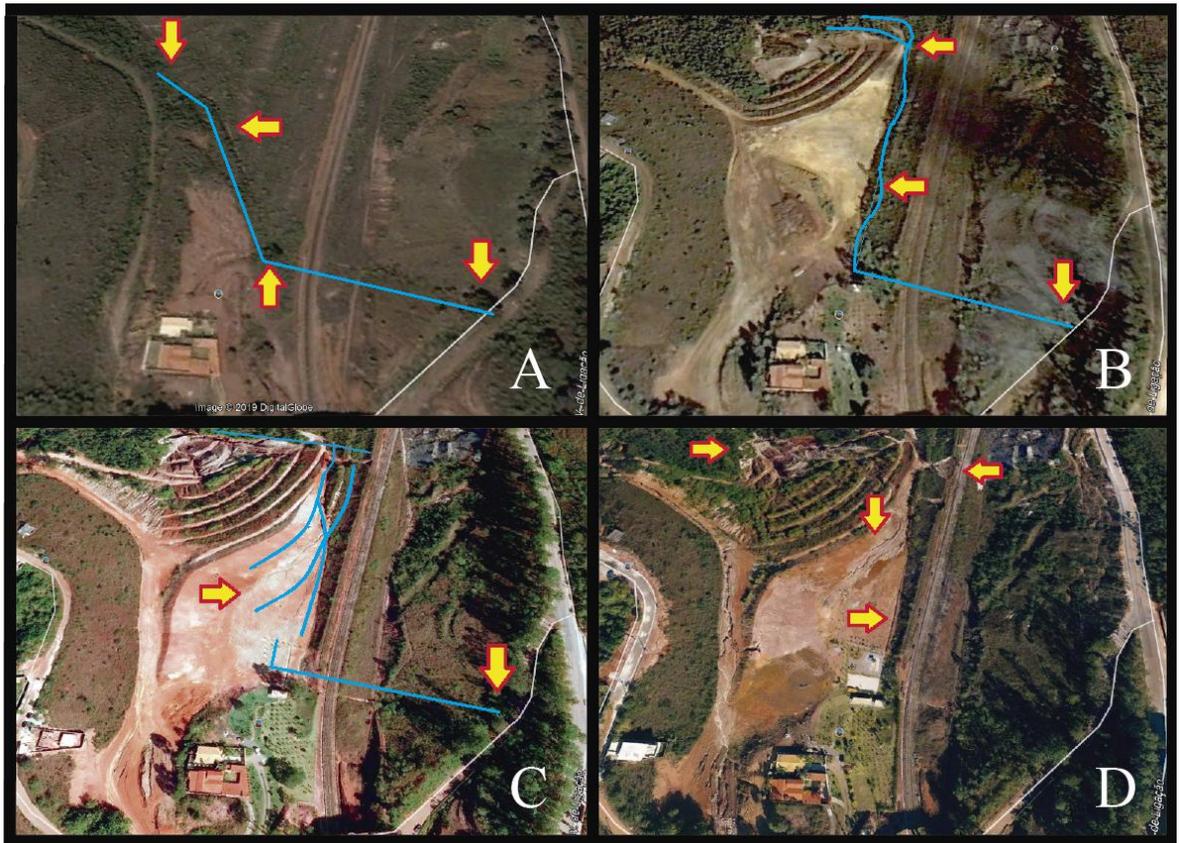
Figura 44: Histórico de Imagens de satélite indicando o surgimento da incisão V1-a. (A) Canaleta de drenagem da nascente do Córrego do Estrangulado em 2002. (B) Canaleta reconfigurada devido às obras de terraplanagem e retaludamento em 2008. (C) Presença de rastros de água no solo indicando direção do fluxo de água em 2009. (D) Erosão do solo e intensificação do voçorocamento em 2011.

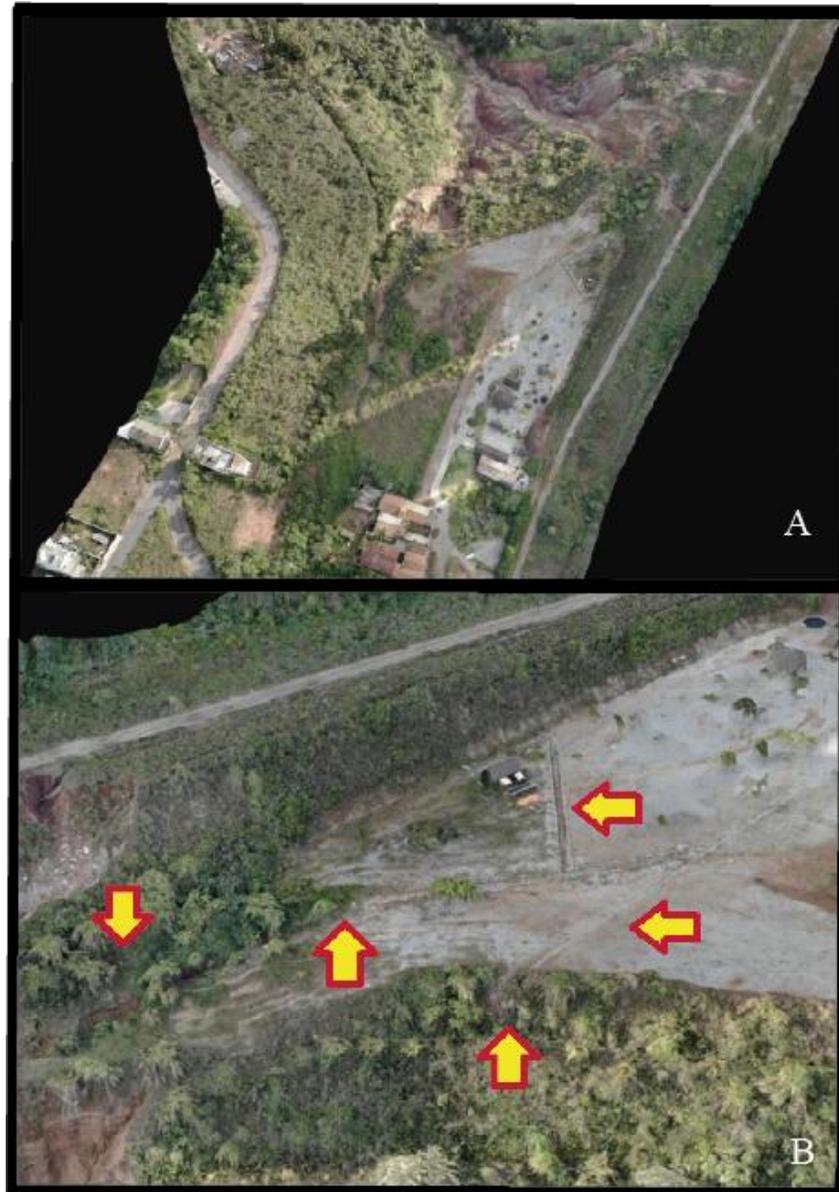
Figura 45: MDS mostrando a situação atual da área contendo a incisão V1-a (A). MDS mostrando intervenções estruturais no terreno para retardar o fluxo do escoamento superficial (B).

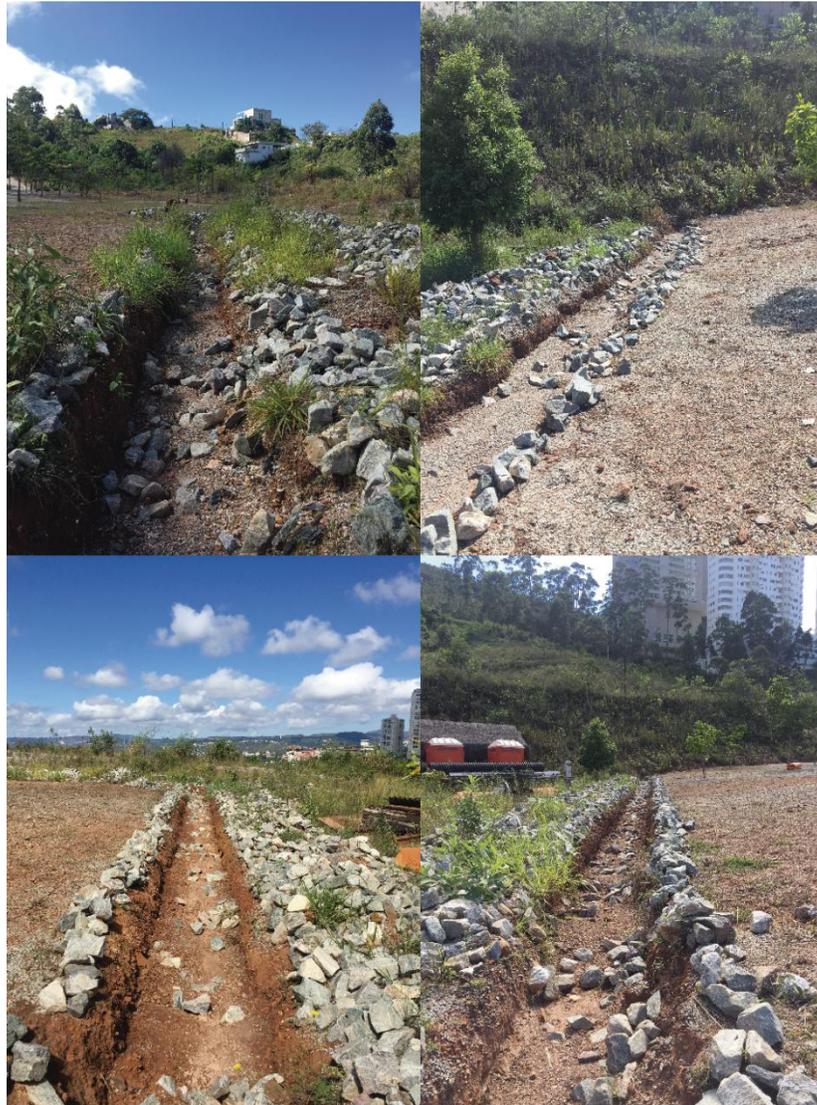
Figura 46: Intervenções estruturais no terreno.
