CENTRO FEDERAL DE EDUCAÇÃO TECNOLÓGICA DE MINAS GERAIS
DEPARTAMENTO DE CIÊNCIA E TECNOLOGIA AMBIENTAL
GRADUAÇÃO EM ENGENHARIA AMBIENTAL E SANITÁRIA

ESTUDO DOS PROCESSOS EROSIVOS EM UMA ÁREA DE DIRETRIZES ESPECIAIS DE
NOVA LIMA, MINAS GERAIS COM USO DE VEÍCULO AÉREO NÃO TRIPULADO

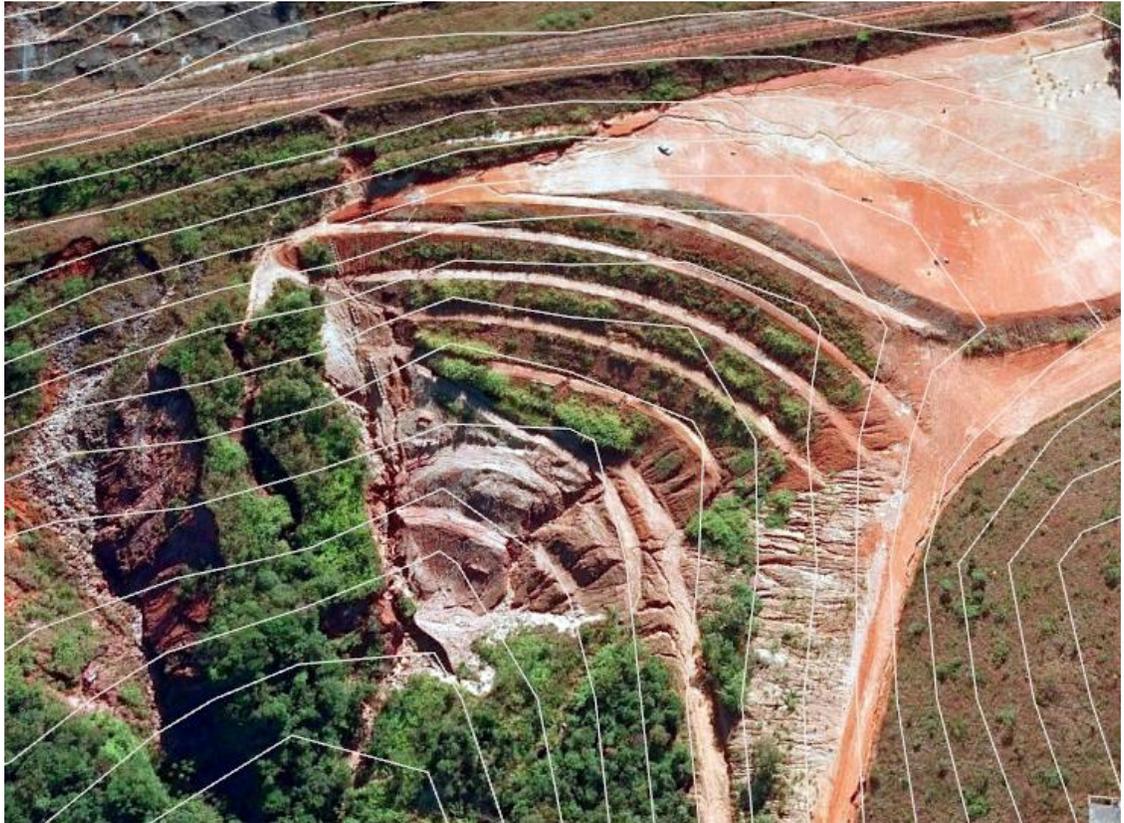
Figura 48: Revegetação ineficiente nos taludes após finalização das obras, em 2009.

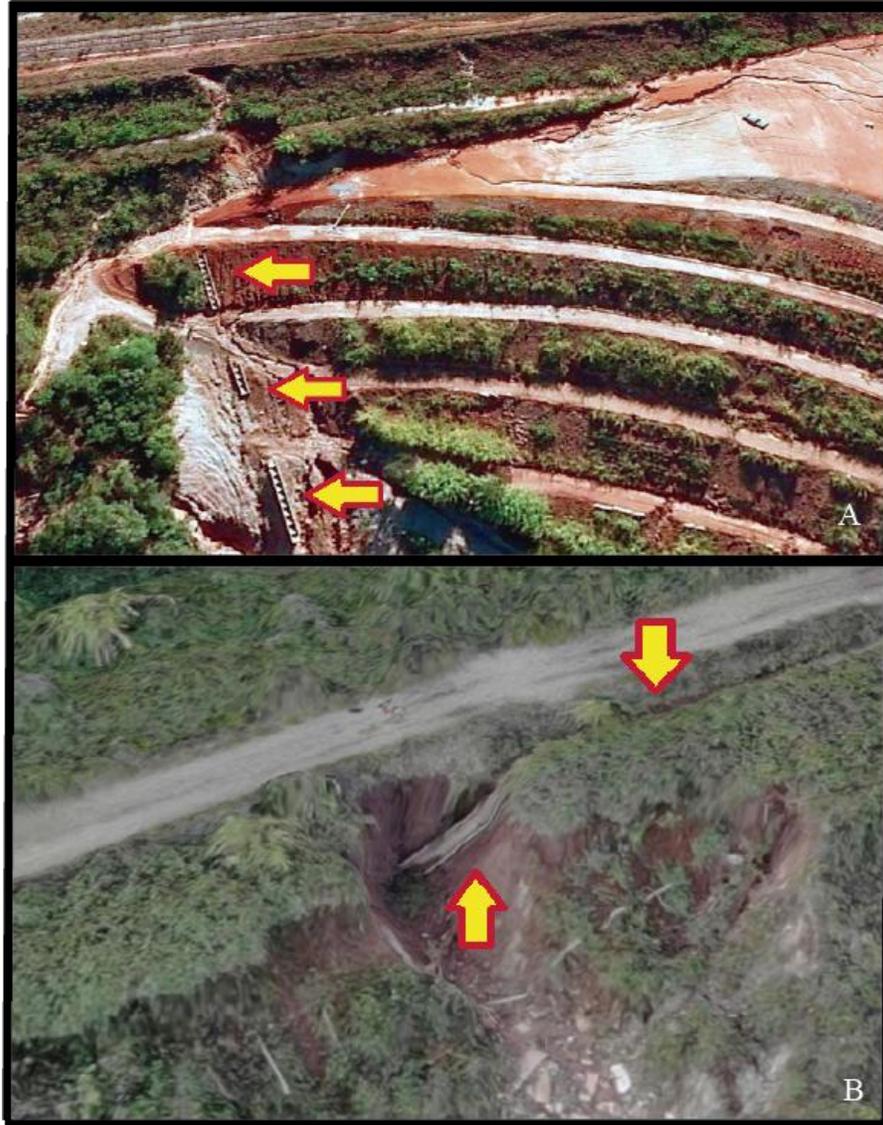
Figura 49: (A) Imagem de satélite identificando canaletas de drenagem em processo de colapso, em 2009, na incisão V1-a. (B) MDS mostrando caneleta de drenagem colapsada na cabeceira da voçoroca V1 atualmente.

Dessa forma, é possível inferir que a retirada de solo (áreas de empréstimos para a construção civil), as obras de retaludamento da encosta, somados a baixa cobertura vegetal nos taludes e terreno de entorno, bem como a presença de sistema de drenagem ineficiente, podem ter contribuído significativamente para a fragilização das estruturas dos taludes e para a instabilidade da área, tornando-a mais susceptível a erosão do solo através do escoamento superficial, o que contribuiu para o surgimento e expansão acelerada da voçoroca V1, primeiramente no tocante à incisão V1-a e, posteriormente, à incisão V1-b.

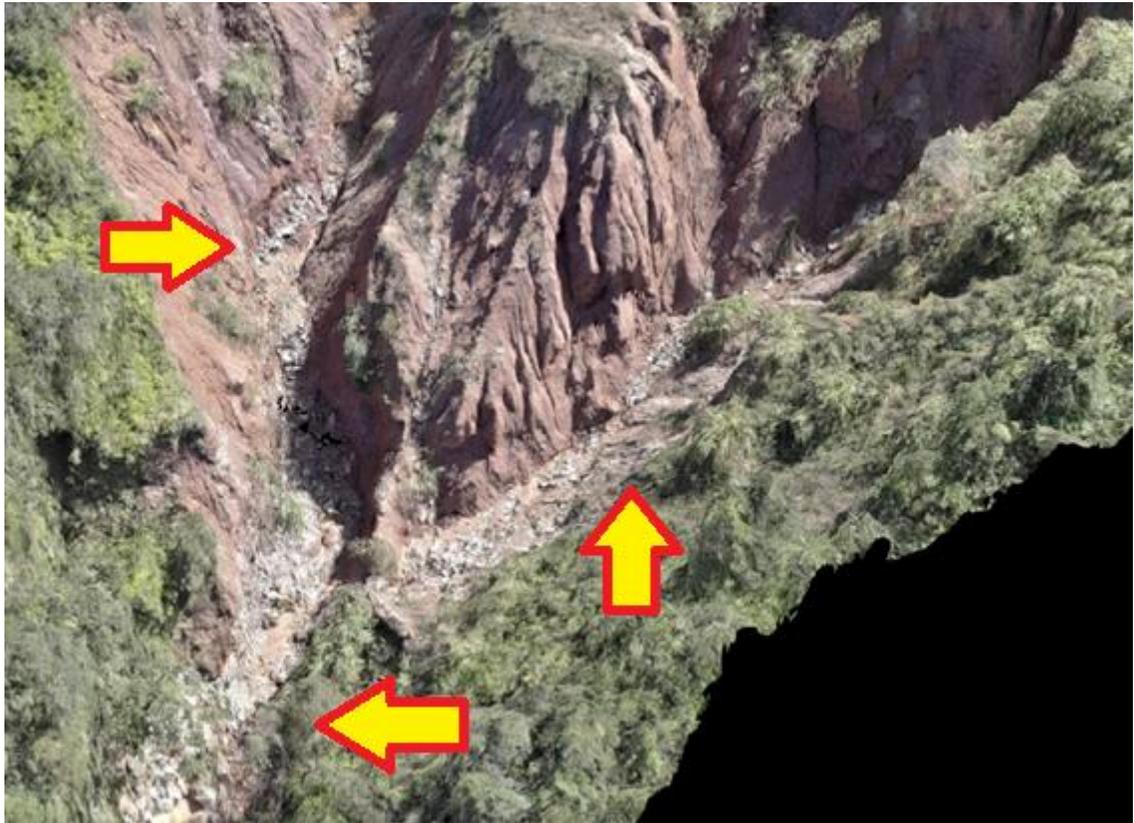
Nota-se, também, a forte presença de entulhos da construção civil, espalhados pelas cabeceiras da voçoroca V1. Estes resíduos podem ter sido usados, de forma irregular, como uma alternativa para retardar a velocidade do escoamento superficial das águas das chuvas ou, simplesmente, como despejos clandestinos efetuados pelas construtoras responsáveis pelas obras nos bairros de entorno (Figura 50).

Figura 50: MDS mostrando a presença de entulhos da construção civil despejados clandestinamente no interior da voçoroca V1.

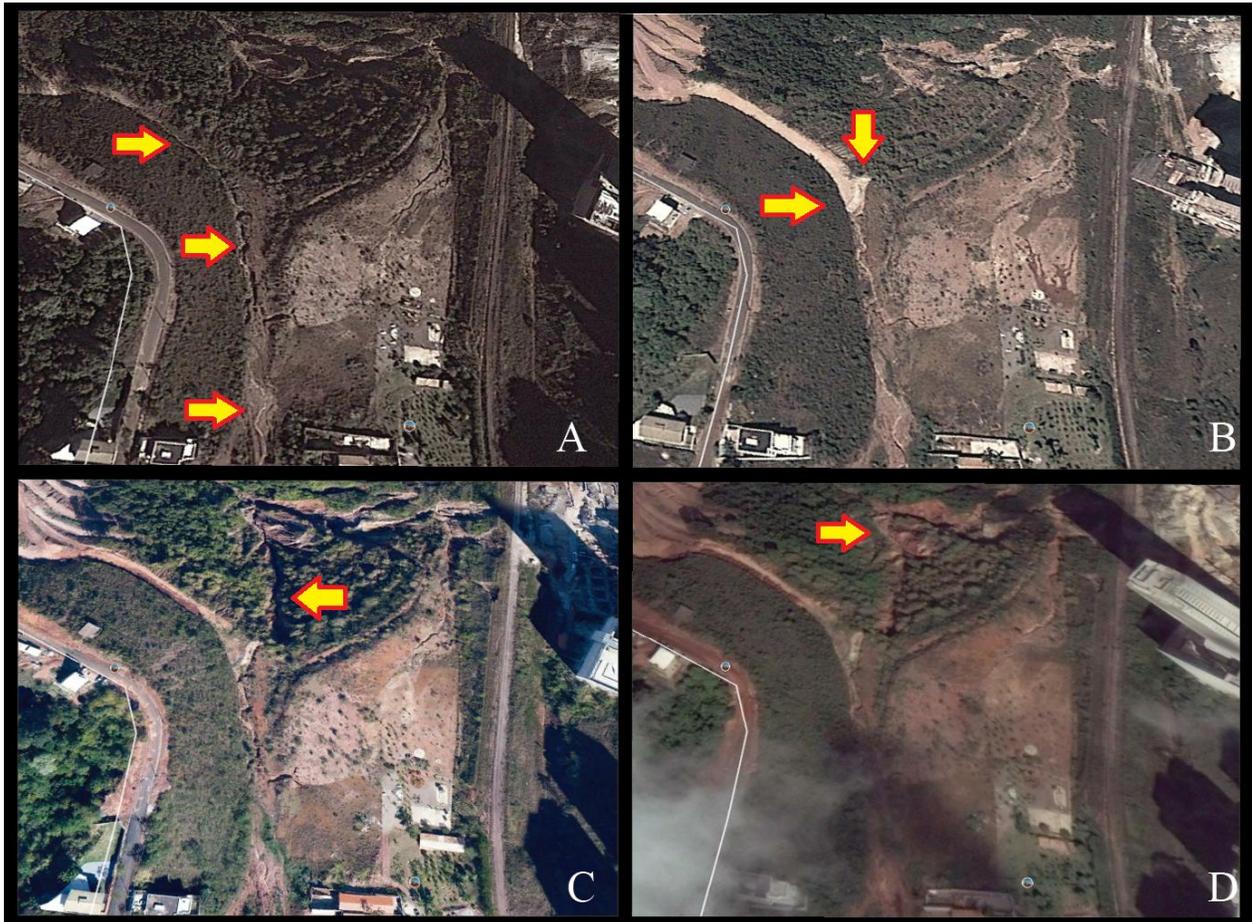
Figura 51: Histórico de imagens de satélite indicando o surgimento da incisão V1-b. (A) Presença de ravinamento em via abandonada, outubro de 2013. (B) Recuperação da via abandonada em obras de reurbanização do bairro Jardim da Torre, setembro de 2014. (C) Aparição da incisão V1-b no processo de voçorocamento. (D) Intensificação do processo erosivo.

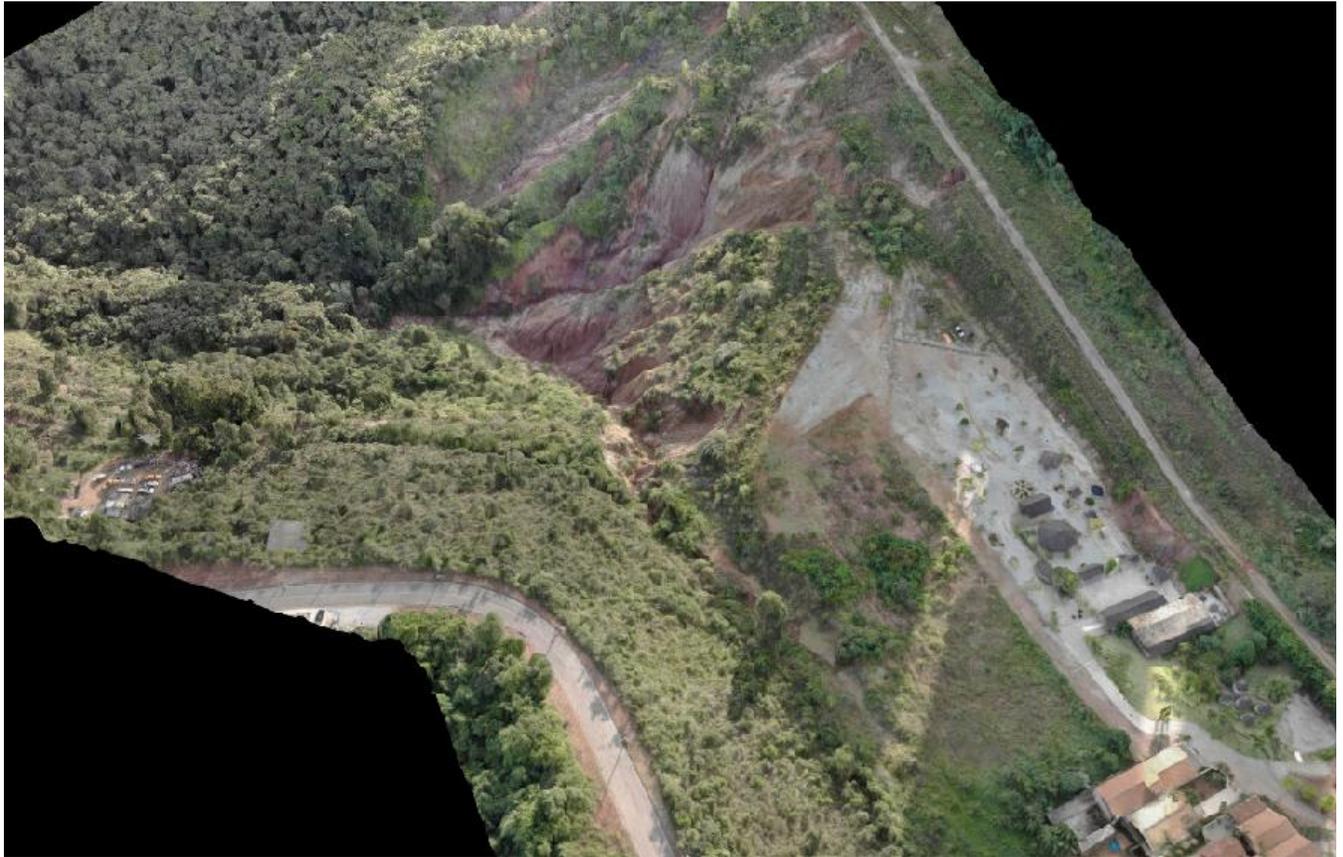
Figura 52: MDS indicando incisão V1-b em período atual.

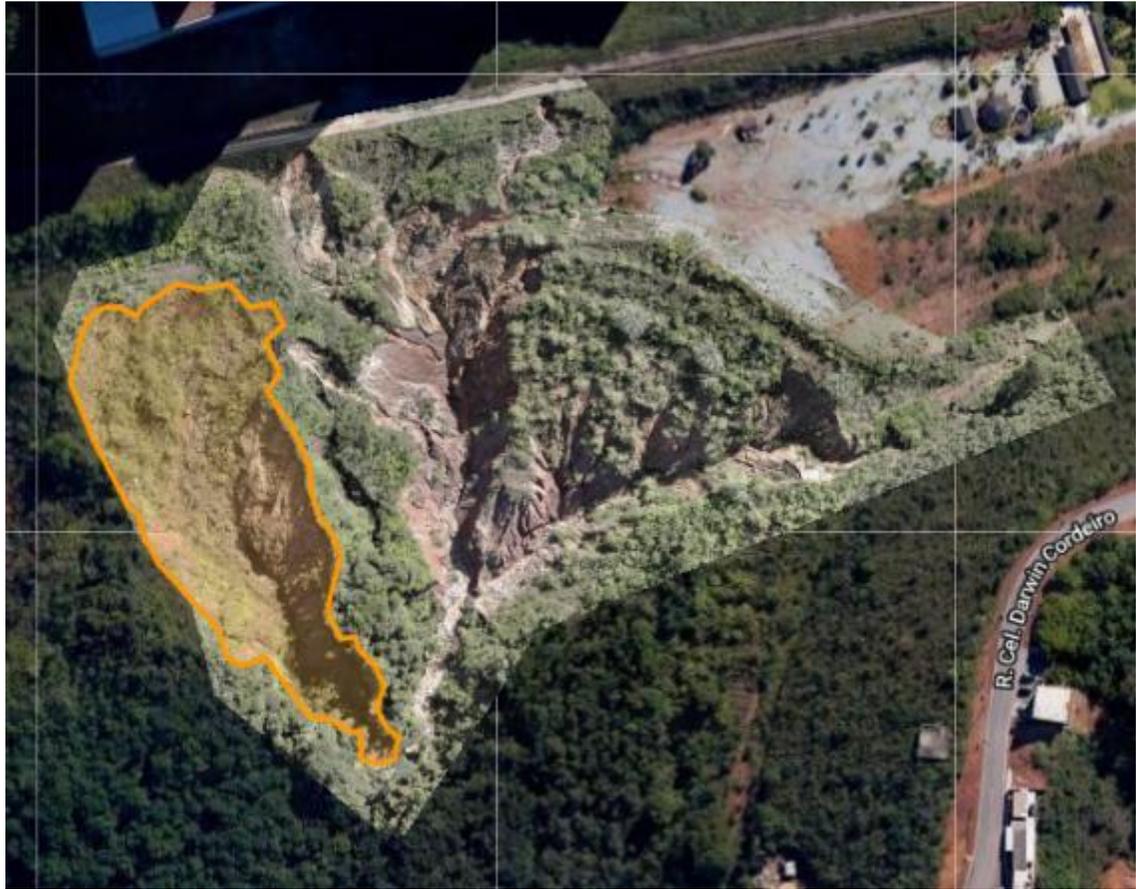
Figura 53: Ortomosaico da Voçoroca V2 mostrando forma irregular.

Segundo Vieira (2008), voçorocas do tipo irregular podem apresentar ligações com a existência de um ou mais fluxos superficiais. Entretanto, como a série histórica do Google Earth, contendo as imagens de satélite da área de estudo, iniciam a partir do ano de 2002, não foi possível analisar e inferir sobre o desenvolvimento dessa voçoroca, uma vez que a voçoroca V2 já apresentava estado avançado de erosão neste ano (Figura 54).

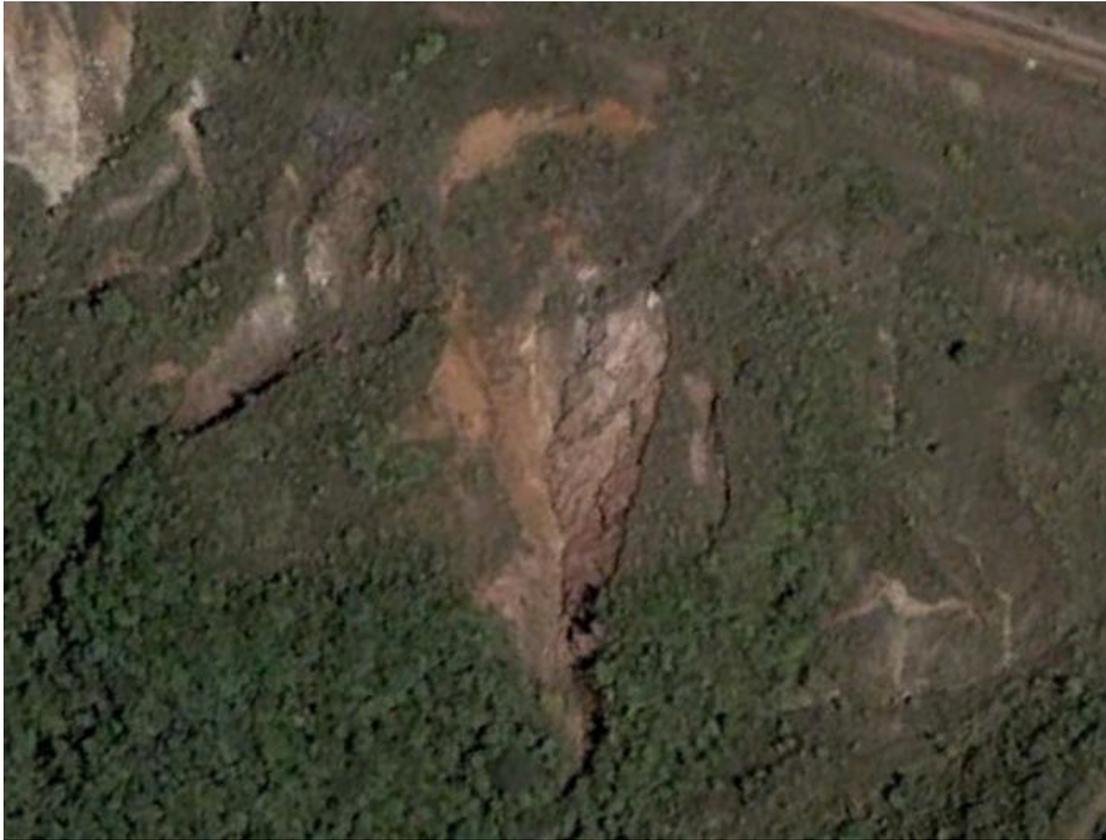
Figura 54: voçoroca V2 em 2002.

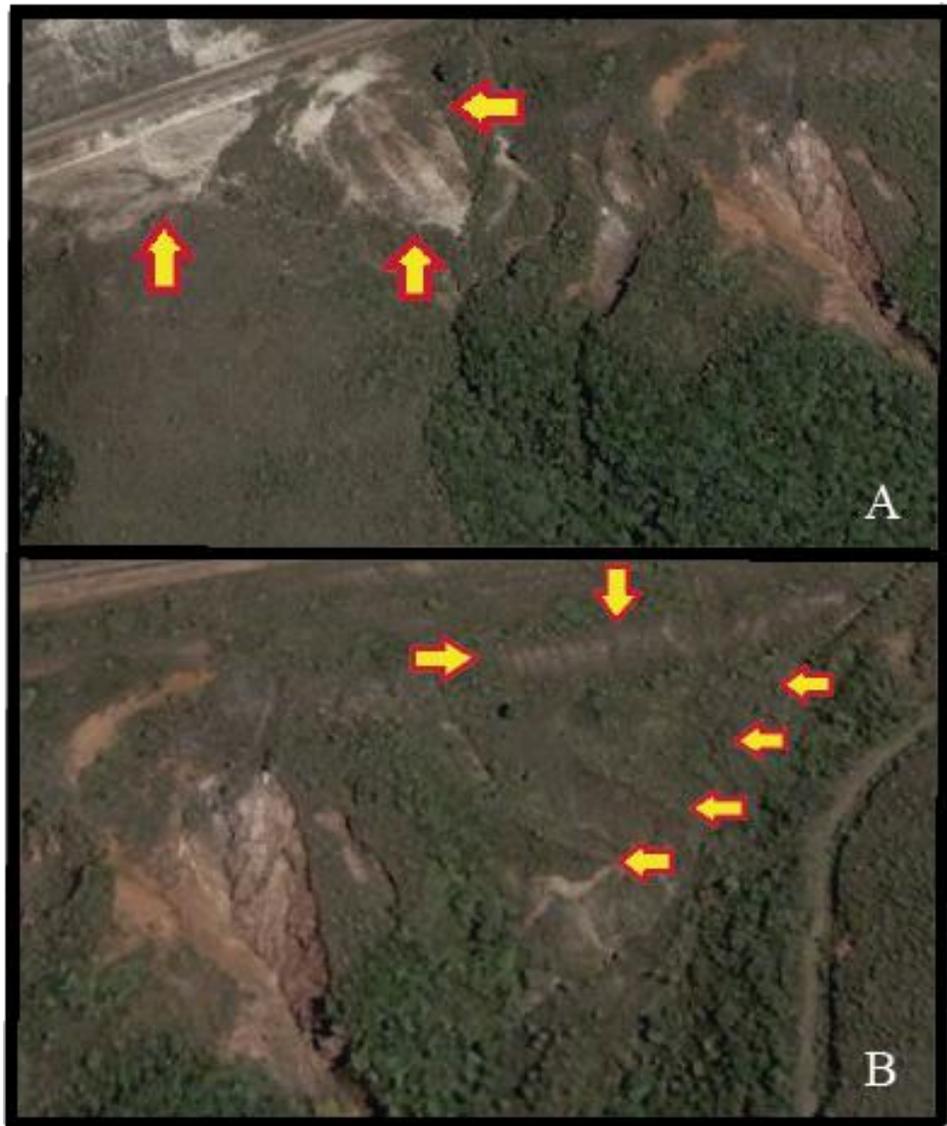
Figura 55: área de retirada de areia (A) e recortes antigos no solo (B), próximos à voçoroca V2, em 2002.

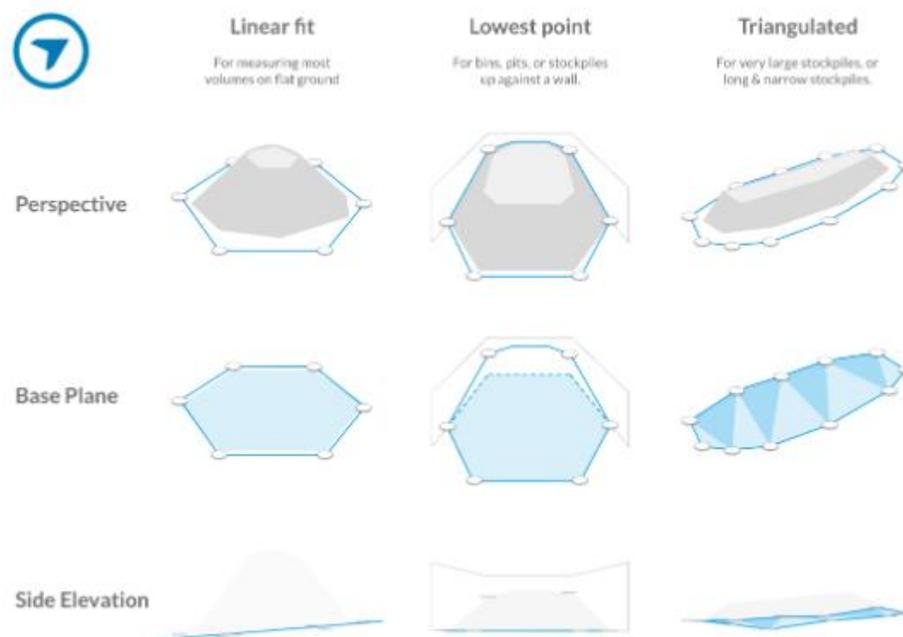
Figura 57: Algoritmos para maior acurácia no cálculo de volumes.

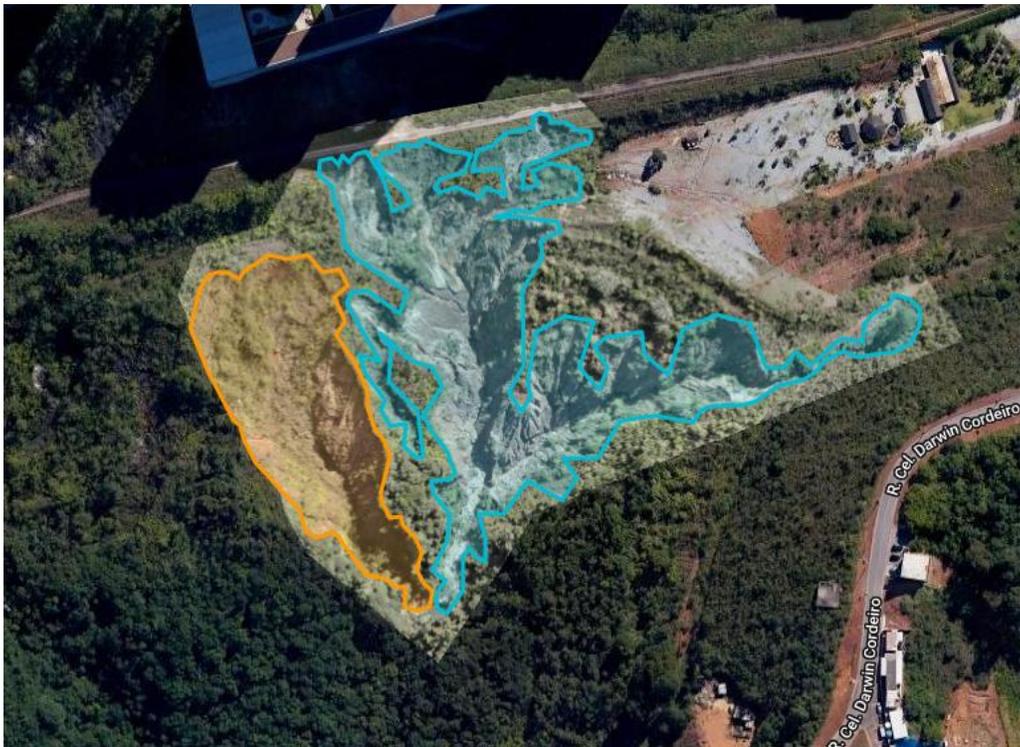
Figura 59: Delimitação das áreas das voçorocas V1 e V2.

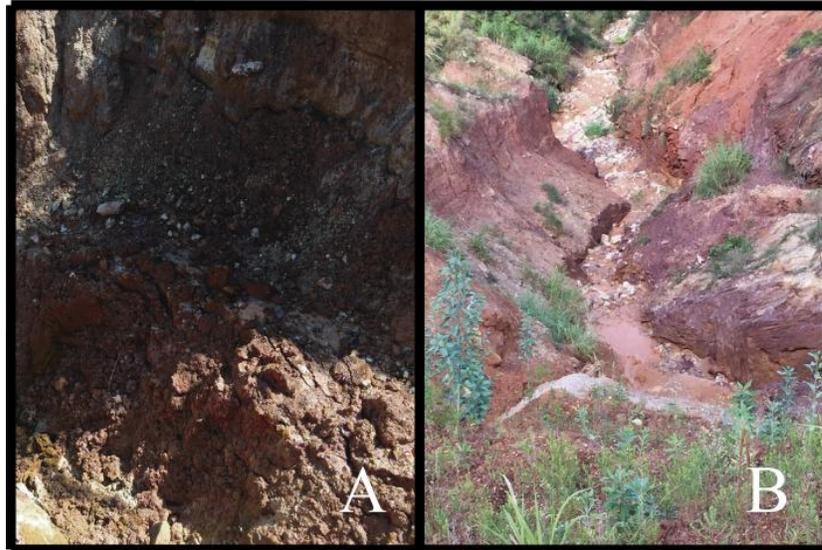
Figura 61: Desprendimento e acúmulo de solo no interior da voçoroca V1.

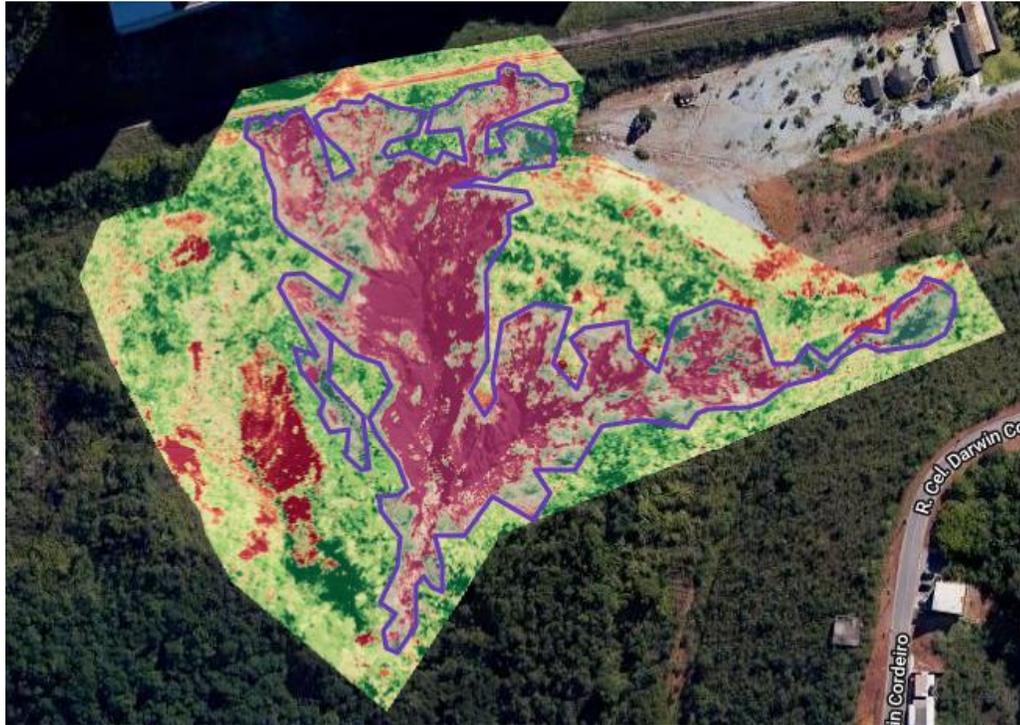
Figura 62: Relação de solo exposto e vegetação na voçoroca V1.

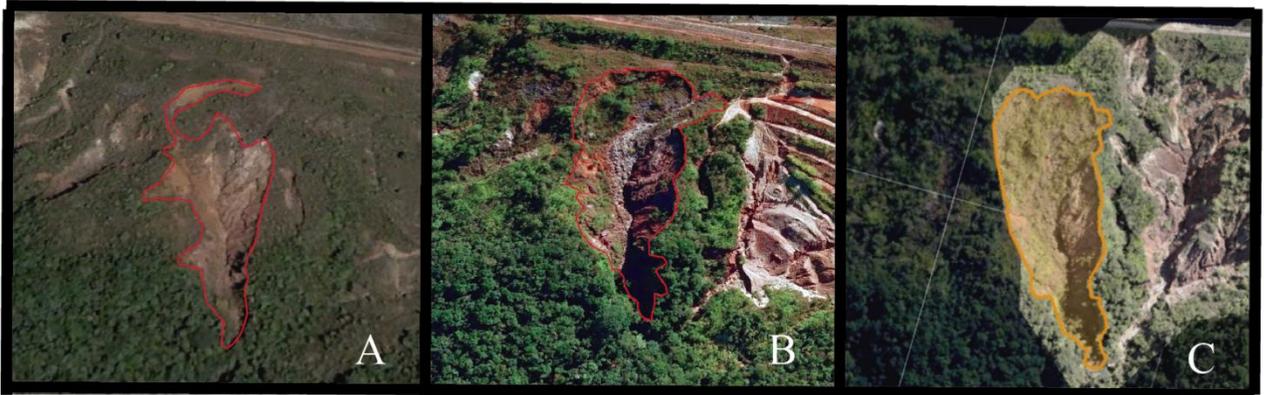
Figura 63: Comparativo da evolução das áreas erodidas na voçoroca V2

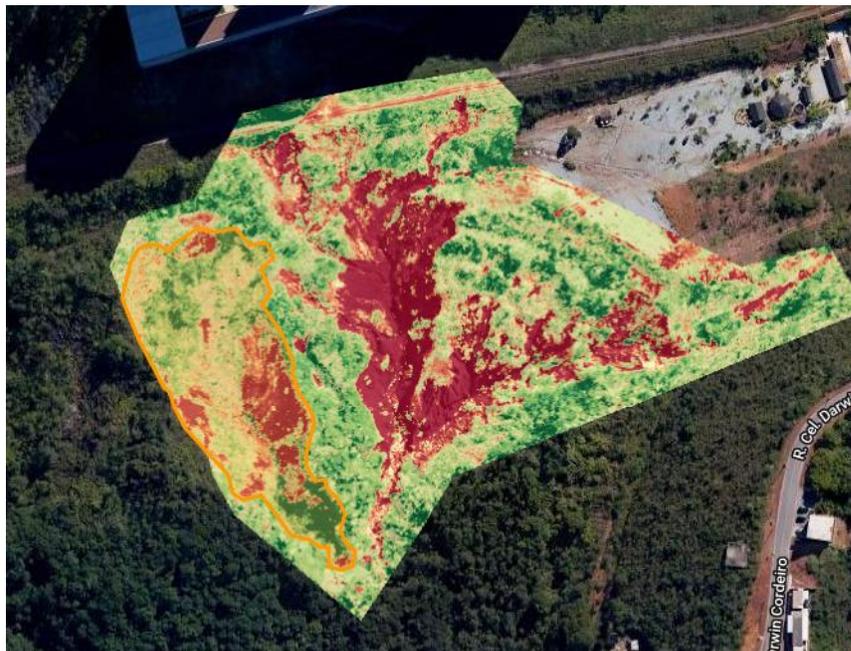
Figura 64: Relação de solo exposto e vegetação na voçoroca V2.

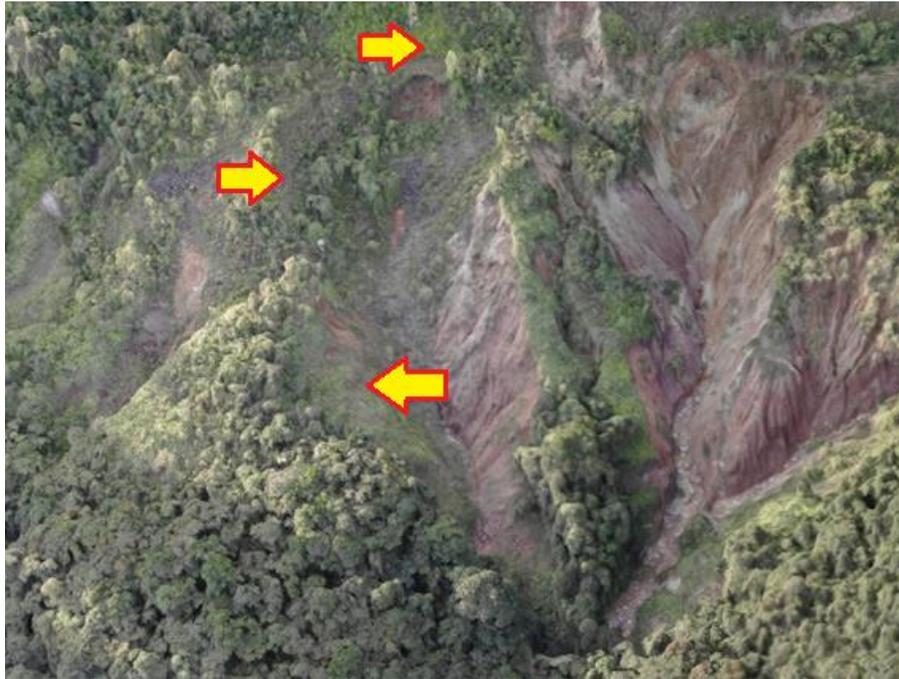
Figura 65: Vegetação na cabeceira e lateral da voçoroca V2 no cenário atual.
