CENTRO FEDERAL DE EDUCAÇÃO TECNOLÓGICA DE MINAS GERAIS
DEPARTAMENTO DE CIÊNCIA E TECNOLOGIA AMBIENTAL
GRADUAÇÃO EM ENGENHARIA AMBIENTAL E SANITÁRIA

ESTUDO DA QUALIDADE DO SISTEMA HÍDRICO NA ÁREA DE INFLUÊNCIA DA
CENTRAL DE TRATAMENTO DE RESÍDUOS SÓLIDOS DA BR 040 - BELO
HORIZONTE, MG.

Trabalho de Conclusão de Curso apresentado ao
Centro Federal de Educação Tecnológica de Minas
Gerais como requisito parcial para obtenção do
título de Engenheira Ambiental e Sanitarista.

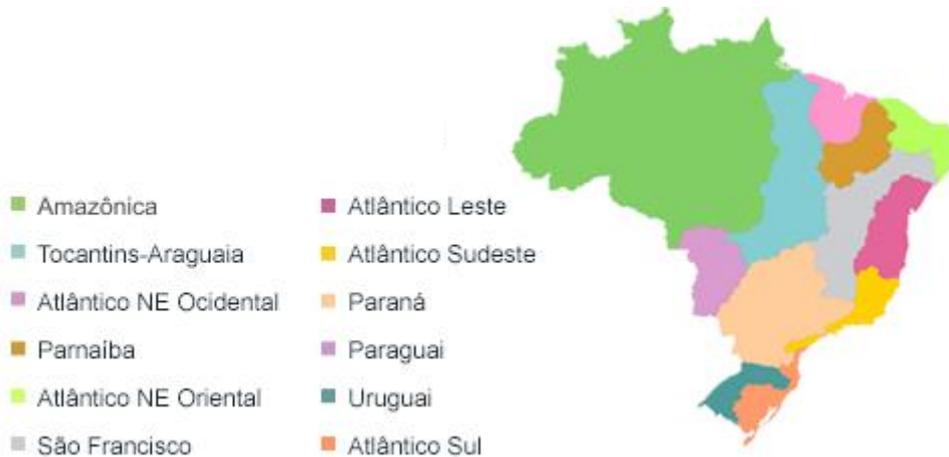
FIGURA 1 – Bacias hidrográficas brasileiras

O país se divide nas seguintes bacias hidrográficas (Figura 1): Amazônica, Tocantins-Araguaia, Atlântico NE Ocidental, Parnaíba, Atlântico NE Oriental, São Francisco, Atlântico Leste, Atlântico Sudeste, Paraná, Paraguai, Uruguai e Atlântico Sul.

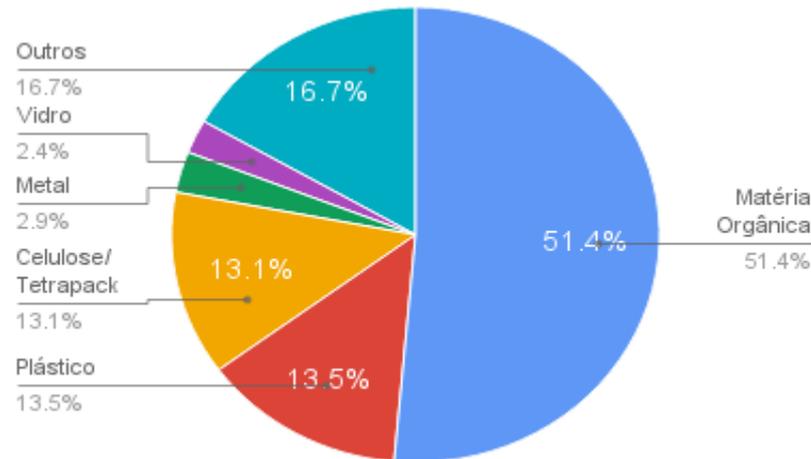
GRÁFICO 1 - Composição gravimétrica brasileira de RSU a serem coletados.

De acordo com a Associação Brasileira de Empresas de Limpeza Pública e Resíduos Especiais – ABRELPE (2015), a composição gravimétrica dos resíduos gerados no Brasil é representado em sua maioria pela disposição de matéria orgânica, como representado no Gráfico 1.

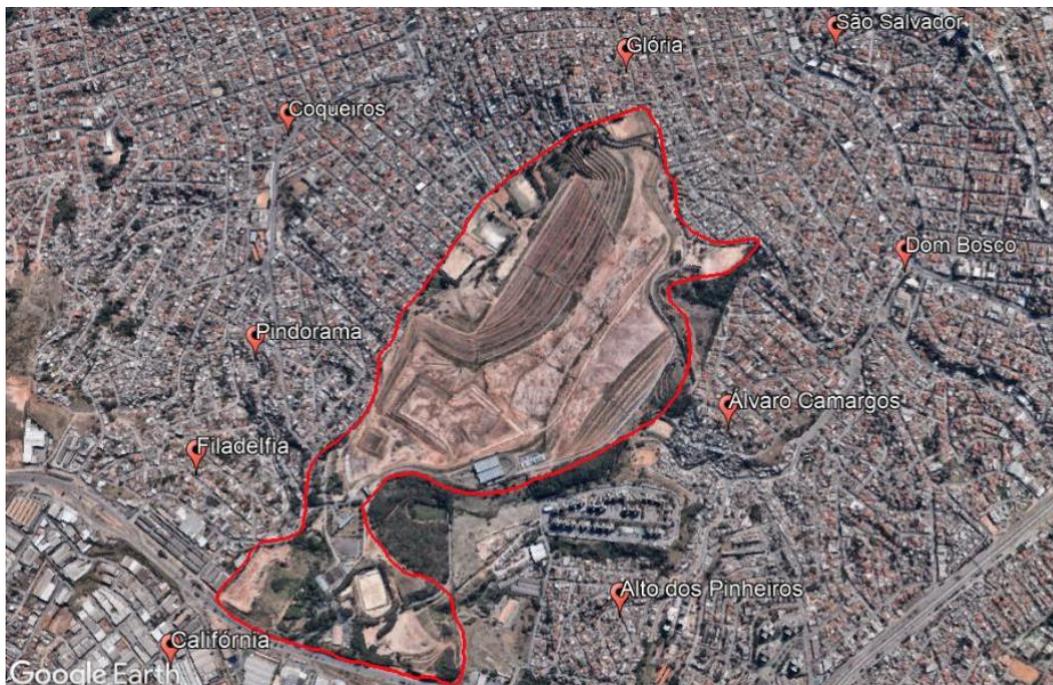
FIGURA 2 – Localização da área de estudo.

A Central de Tratamento de Resíduos Sólidos da BR 040 (CTRS BR 040) está localizada às margens da Rodovia BR 040, na região Noroeste de Belo Horizonte e iniciou sua operação em 1975 (Figura 2). Em seu entorno, encontram os bairros Califórnia, Filadélfia, Pindorama, Coqueiros, Glória, São Salvador, Dom Bosco, Álvaro Camargos e Alto dos Pinheiros. Segundo o IBGE (2010), nestes bairros vivem aproximadamente 65.595 habitantes.

A CTRS BR 040 ocupa uma área de 144 hectares, sendo que o aterro sanitário ocupa uma área de 65 hectares subdivididos em 7 células, que foram utilizados para a disposição dos RSU, e possui 65m de altura no ponto mais elevado. Ele é dividido nas seguintes unidades: aterro sanitário, estações de armazenamento de líquidos percolados, unidade de compostagem, aterro de resíduos inertes, usina de reciclagem de resíduos da construção e demolição, unidade de recebimento de pneus, unidade de educação ambiental, instalações de apoio administrativo e operacional e estação de transbordo de resíduos.

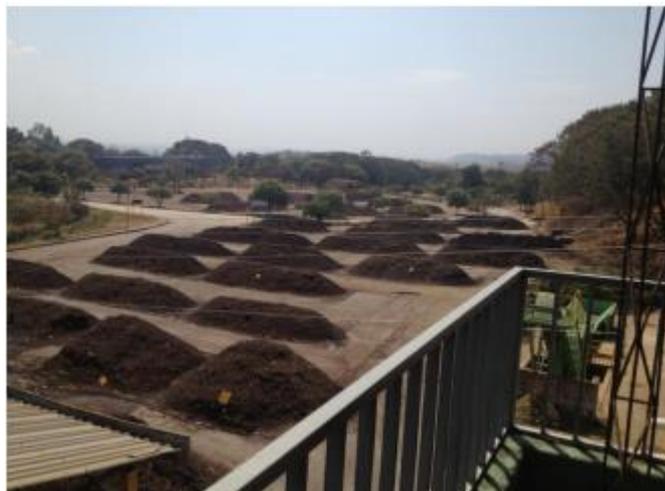
FIGURA 3 – Usina de compostagem de resíduos instalada no aterro sanitário da BR 040.

Segundo Costa (2004), todo resíduo coletado por caminhões na cidade de Belo Horizonte, numa média diária de 4.500 toneladas, era encaminhado ao aterro sanitário situado na saída dessa cidade pela BR-040 em direção à Brasília. Dessa quantidade, apenas 2% era destinada à usina de compostagem existente dentro da área do aterro, como mostrado na Figura 3.

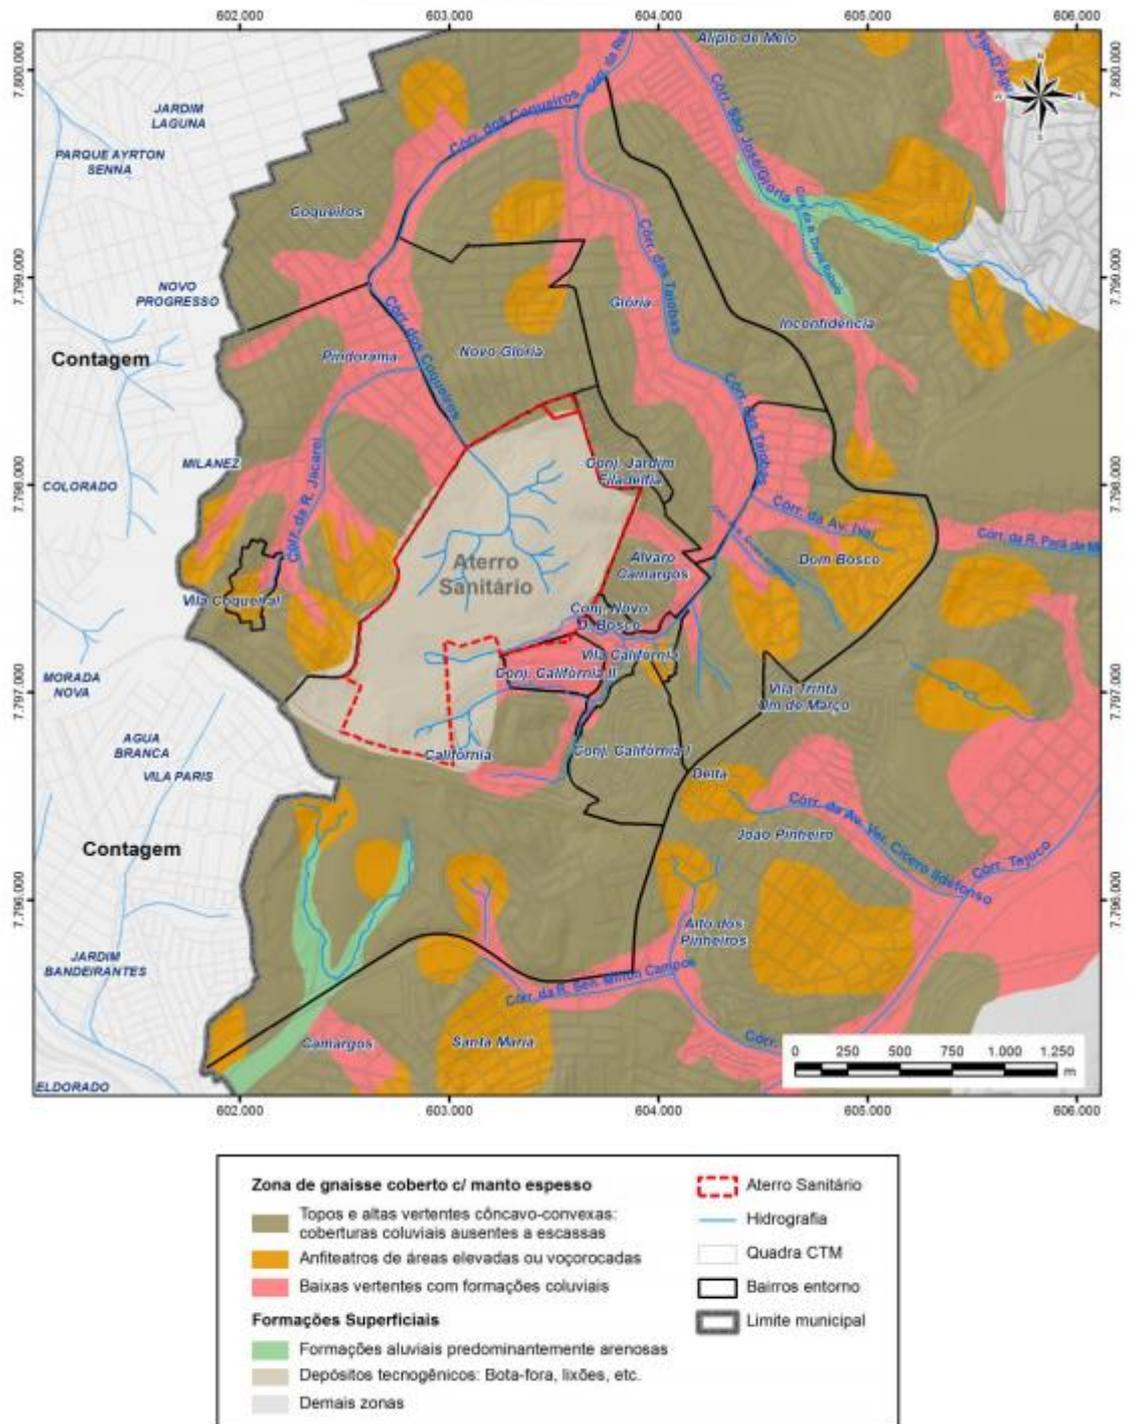
FIGURA 4 – Zoneamento geotécnico da área de influência da CTRS BR 040.

Segundo a SMAPU (2016), toda área de influência do aterro sanitário encontra-se inseridas em zona de gnaisse recoberta por manto de intemperismo espesso, sendo uma região com solos bastante desenvolvidos e profundos originados de rocha gnáissica, como é representado na Figura 4.

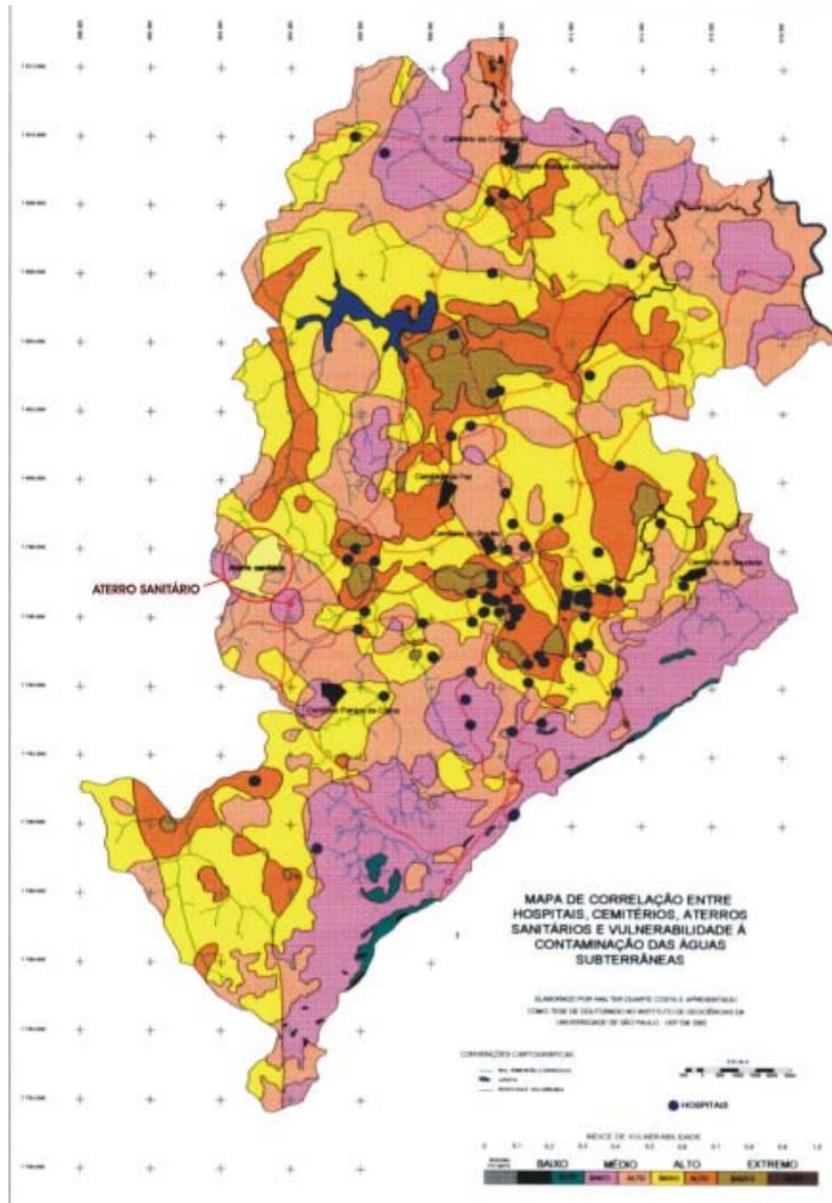
FIGURA 5 – Mapa de correlação entre hospitais, cemitérios, aterros sanitários e vulnerabilidade.

Um ponto a ser destacado é de que o aterro sanitário da BR 040 se encontra em uma área de alta vulnerabilidade, como mostrado na Figura 5, o que aumenta as chances de contaminação das águas subterrâneas.

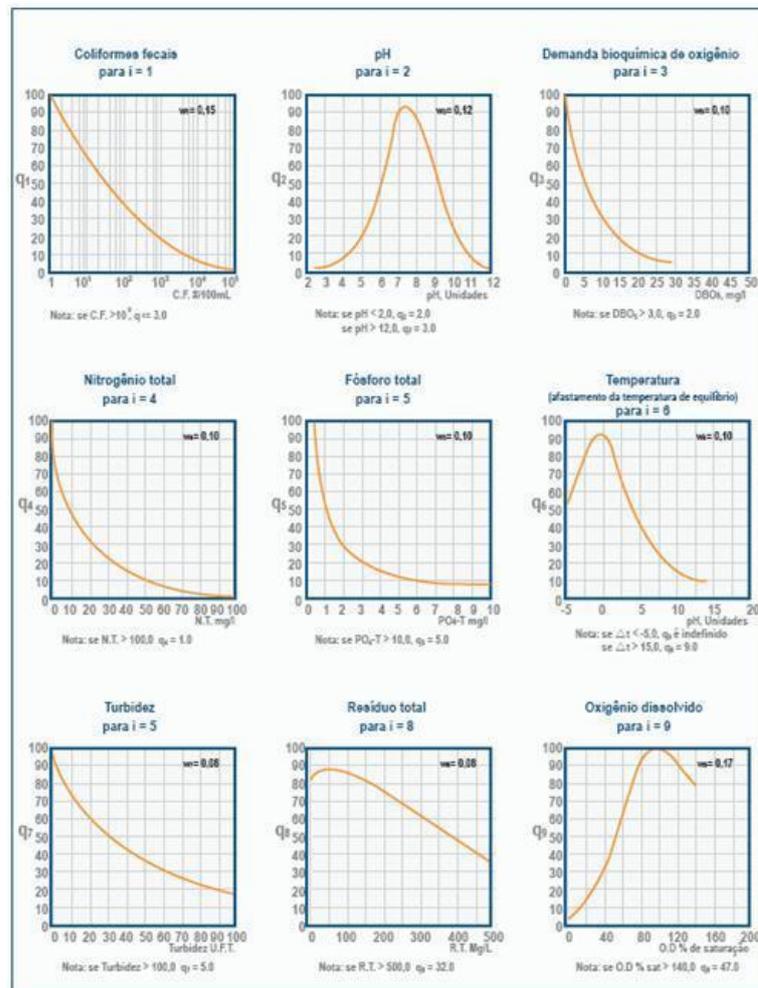
FIGURA 6 – Curvas de variação dos parâmetros de qualidade das águas para o cálculo do IQA.

O q_i se refere à qualidade de cada parâmetro avaliado, como descrito anteriormente, e recebe um valor entre 0 e 100, que é obtido por meio do gráfico de cada parâmetro, em função de sua concentração, representado na Figura 6.

Para calcular q_i é necessário utilizar uma equação para cada parâmetro, que é utilizada no Excel. A Equação 2 utilizada para representar os dados do gráfico para o parâmetro oxigênio dissolvido foi a da Curva Gaussiana:
