CENTRO FEDERAL DE EDUCAÇÃO TECNOLÓGICA DE MINAS GERAIS
DEPARTAMENTO DE CIÊNCIA E TECNOLOGIA AMBIENTAL
CURSO DE ENGENHARIA AMBIENTAL E SANITÁRIA

**AVALIAÇÃO DE ROMPIMENTO DE BARRAGENS NA BACIA DO RIO DOCE:
CÁLCULO DA EXTENSÃO ATINGIDA E IMPACTOS PRODUZIDOS**

Trabalho de Conclusão de Curso apresentado ao Centro Federal de Educação Tecnológica de Minas Gerais como requisito parcial para obtenção do título de Engenheira Ambiental e Sanitarista.

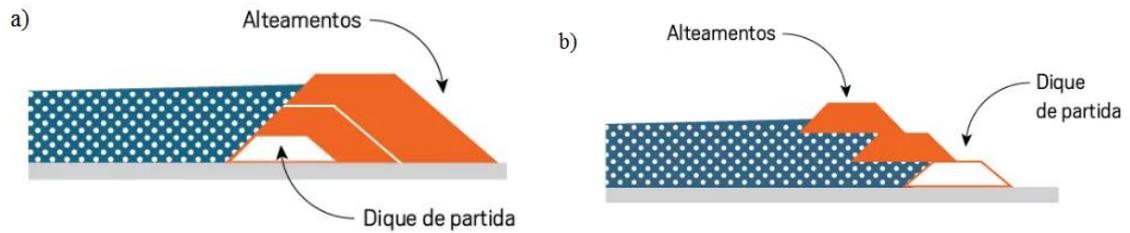
As figuras 3a e 3b exibem a representação dos dois tipos de alteamentos sobreditos.

Figura 3 - Tipos de Barragem de alteamento a jusante (a) e a montante (b).

Dois tipos de barragens ganharam destaque devido ao rompimento dos barramentos em Mariana, em 2015, e em Brumadinho em 2019, são elas as barragens de alteamento a montante e a jusante. Essa classificação é devido ao tipo de método de alteamento.

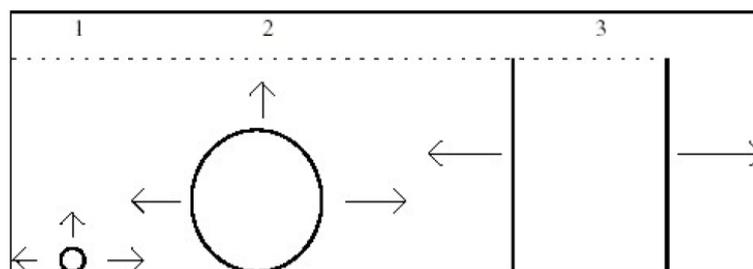
A seguir, a título de esclarecimento adicional, a figura 4 apresenta o processo de formação de piping.

Figura 4 - Processo de formação de Piping. 1) Surgimento do Poro; 2) Aumento da erosão; 3) Colapso da porção superior e erosão.

Dado o exposto anteriormente em consonância com Ladeira (2007), é possível notar que o grau de compactação do solo, a adequada graduação no tamanho das partículas nas áreas de transição e o adequado monitoramento de parâmetros geotécnicos se mostram de grande relevância para evitar a formação de piping.

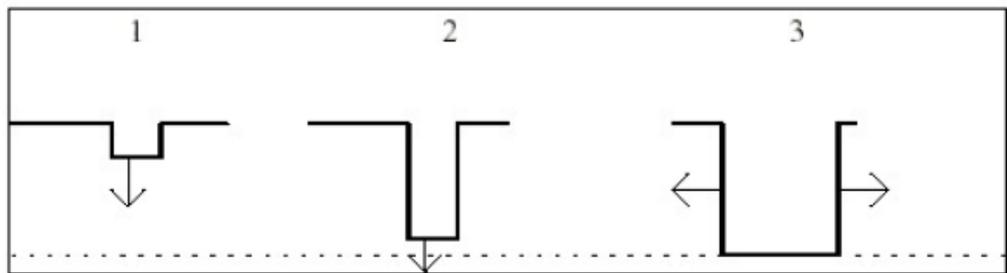
A figura 5 demonstra a evolução de uma ruptura por galgamento.

Figura 5 – Processo de formação do Galgamento. 1) Surgimento da brecha retangular; 2) Erosão do fundo da brecha; 3) Aumento progressivo da erosão.

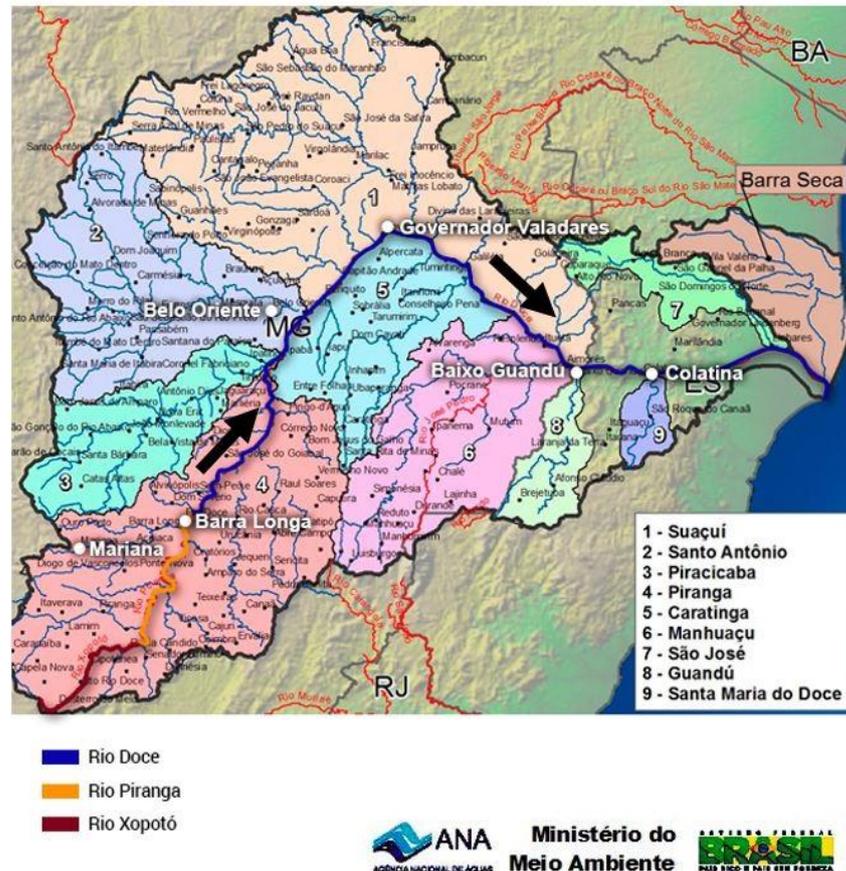
Figura 7 – Mapa da Bacia Hidrográfica do Rio Doce.

A figura 7 apresenta o mapa da bacia do Rio Doce, suas sub-bacias e cursos d'água principais.

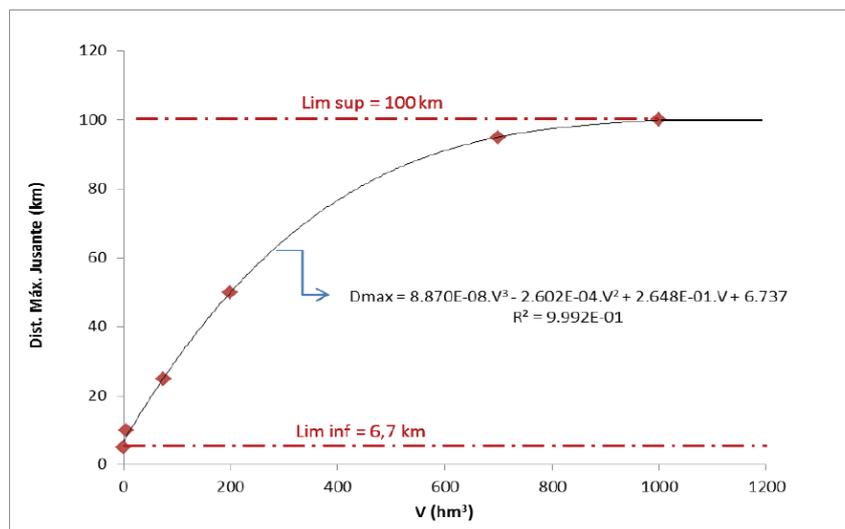
A metodologia foi desenvolvida a partir de estudos de casos reais de ruptura de barragens e através da curva de ajustamento dos 6 pontos, apresentados na Figura 8, obteve-se a equação referente ao cálculo da extensão da área inundada para jusante (equação 1).

FIGURA 8 - Relação entre volume armazenado e distância máxima para jusante.

$$D_{max} = 8,870 \times 10^{-8} V_{max}^3 - 2,602 \times 10^{-4} V_{max}^2 + 2,648 \times 10^{-1} V_{max} + 6,737 \quad (1)$$

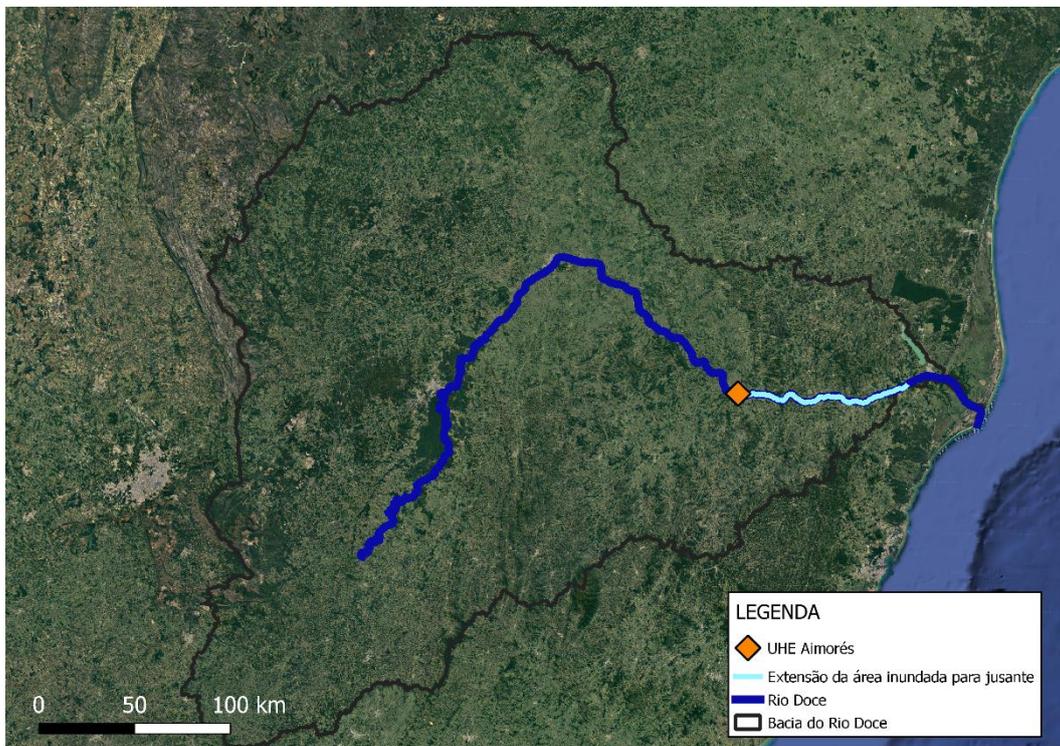
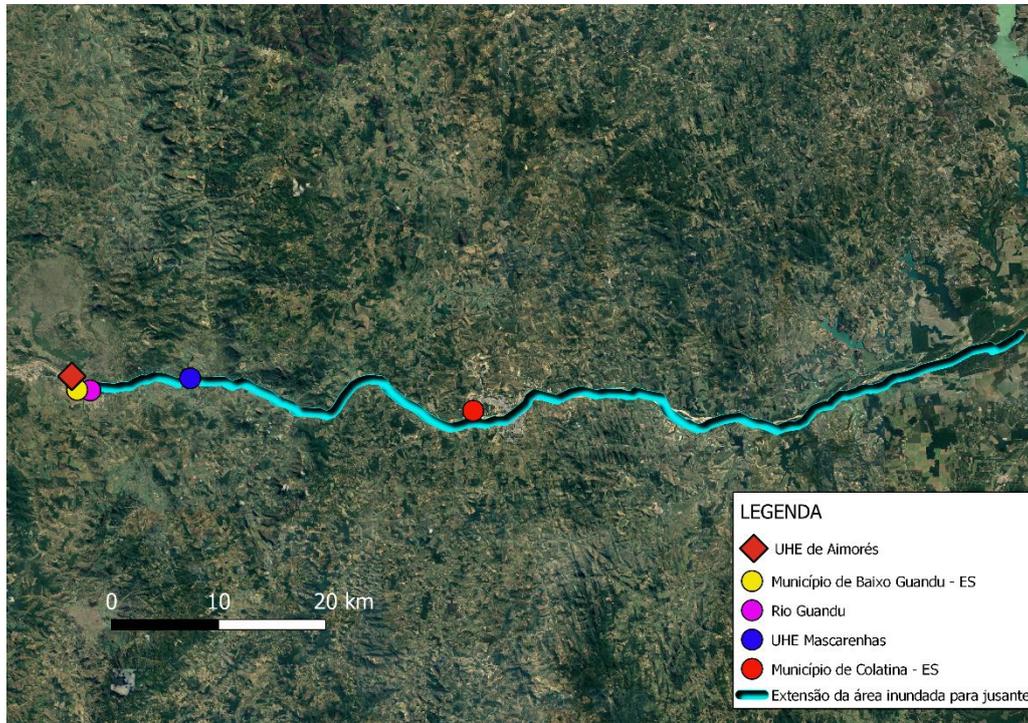
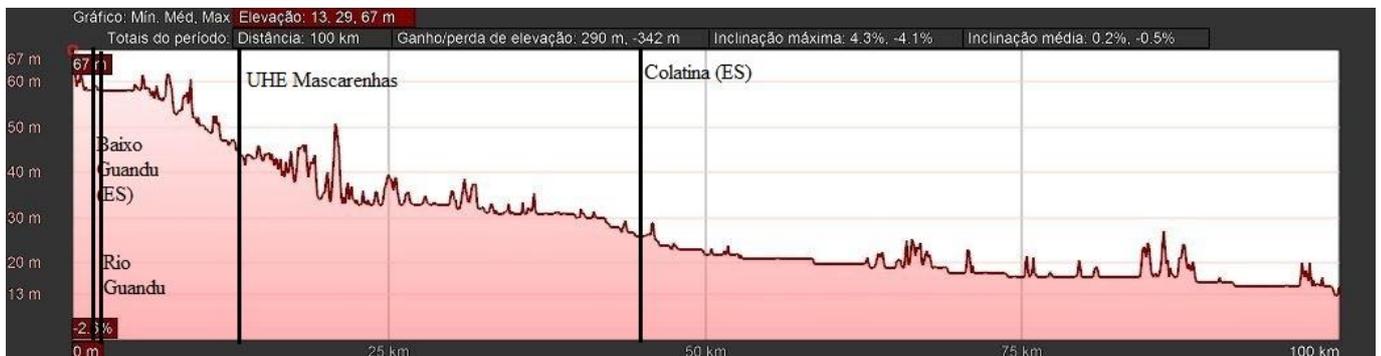
As figuras 18 e 19 apresentam os mapas referentes à extensão da área inundada para jusante da Usina hidrelétrica de Aimorés - MG. A figura 20 exibe o perfil de elevação do trajeto de inundação.

FIGURA 18 – Extensão da área inundada para jusante - Usina Hidrelétrica de Aimorés.

FIGURA 19 – Mapa aproximado da extensão da área inundada para jusante - Usina Hidrelétrica de Aimorés.

FIGURA 20 – Perfil de elevação do trecho - Usina Hidrelétrica de Aimorés.

Diante da hipótese de rompimento na Usina Hidrelétrica de Aimorés, o percurso do volume do reservatório seguiria pelo Rio Doce até aproximadamente 100 km adiante em virtude de a UHE estar instalada no leito do supracitado rio. Os 100 km foram definidos de acordo com o limite estabelecido pela metodologia utilizada, por se tratar de um barramento com capacidade superior a 1000 hm³.

O rompimento acarretaria ainda em danos na malha viária, na cidade de Colatina (população estimada pelo Instituto Brasileiro de Geografia e Estatística - IBGE, para o ano de 2018 de 121.580) e em bairros do município de Marilândia e Linhares entre outras pequenas comunidades localizadas às margens do Rio Doce.

Em termos de impactos ambientais, o rompimento da barragem resultaria em danos em área de transição de reserva de biosfera da mata atlântica e em área classificada como prioridade muito alta para conservação da biodiversidade.

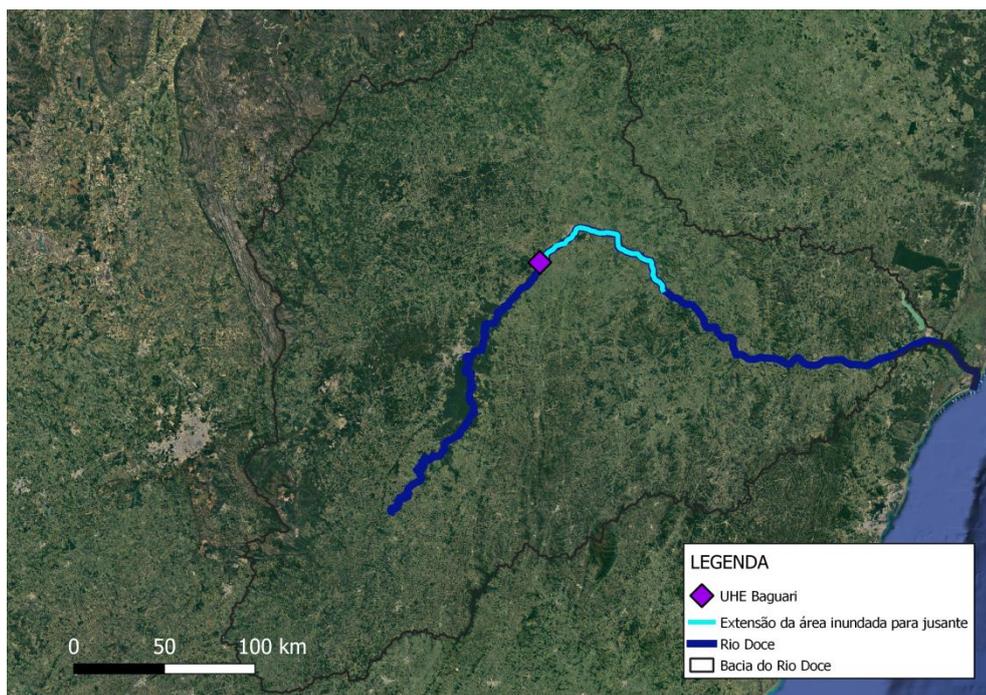
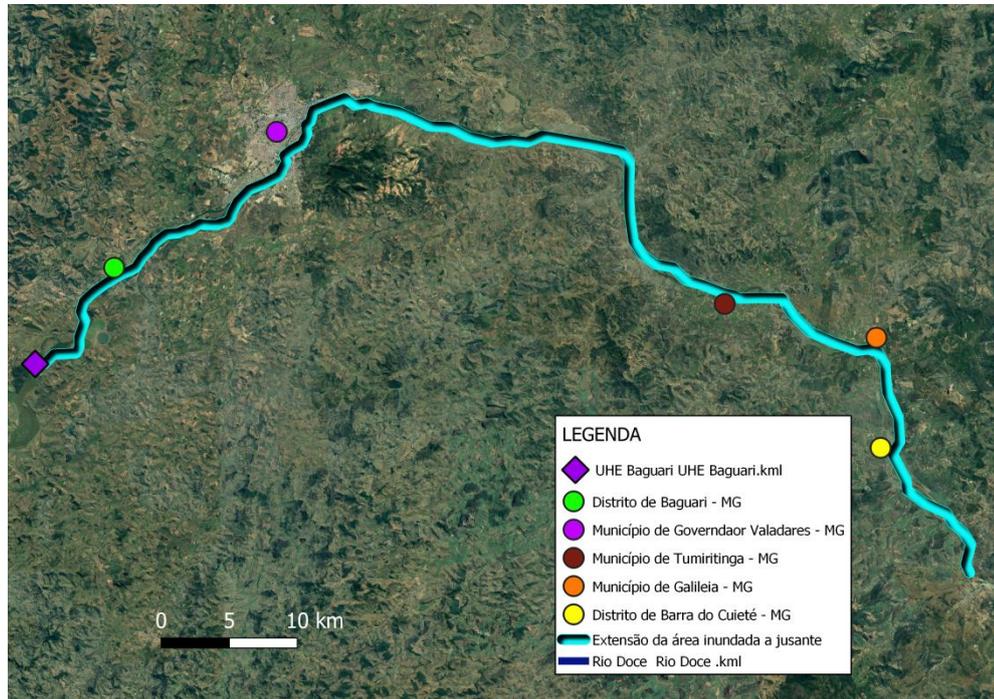
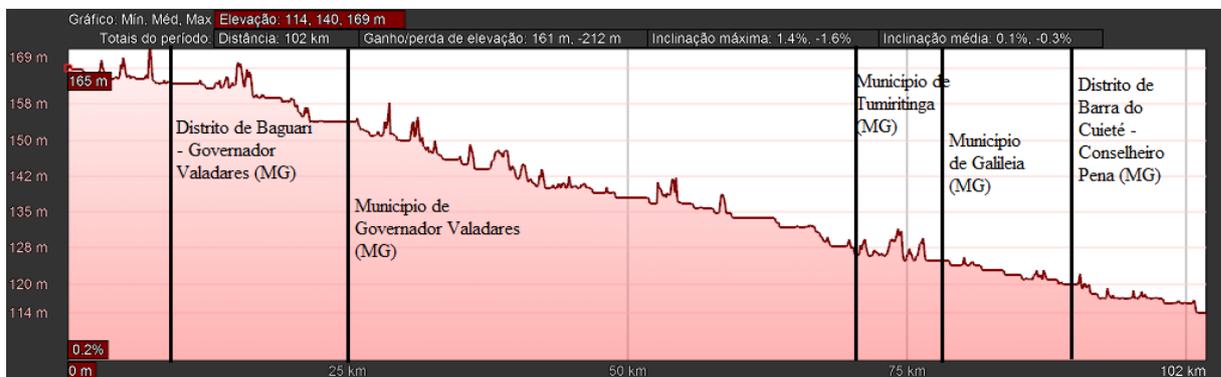
Nas figuras 21, 22 e 23 serão apresentados os mapas referentes à extensão da área inundada para jusante e o perfil de elevação do trajeto de inundação da Usina hidrelétrica de Baguari - MG.

FIGURA 21 – Extensão da área inundada para jusante - Usina Hidrelétrica de Baguari.

FIGURA 22 – Mapa aproximado da extensão da área inundada para jusante - Usina Hidrelétrica de Baguari.

FIGURA 23 – Perfil de elevação do trecho - Usina Hidrelétrica de Baguari.

Assim como para a UHE de Aimorés, a UHE de Baguari também teve a área inundada a Jusante fixada em 100 km seguindo a metodologia aplicada, por conter uma capacidade superior a 1000 hm³.

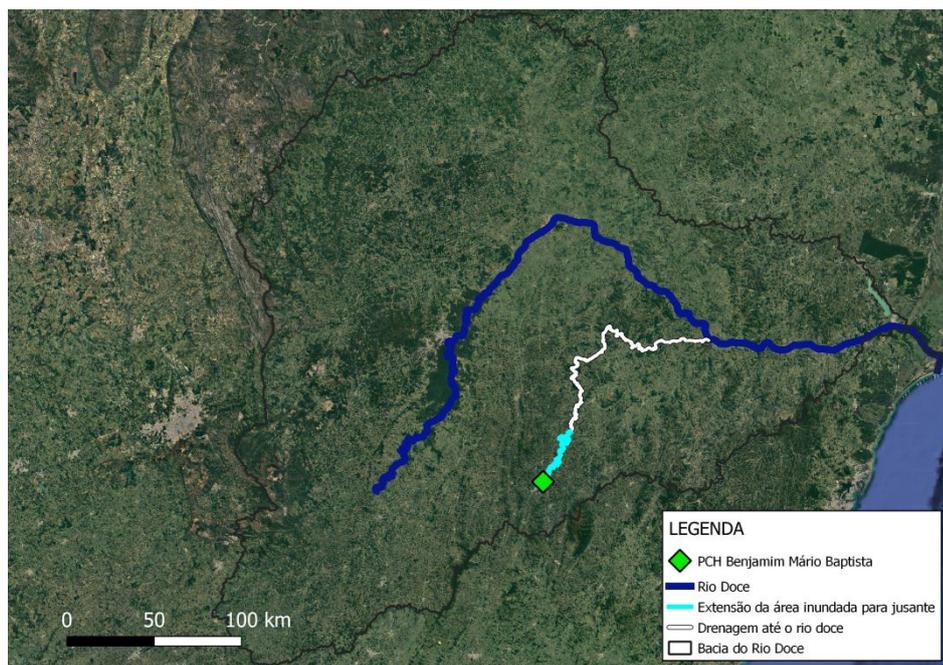
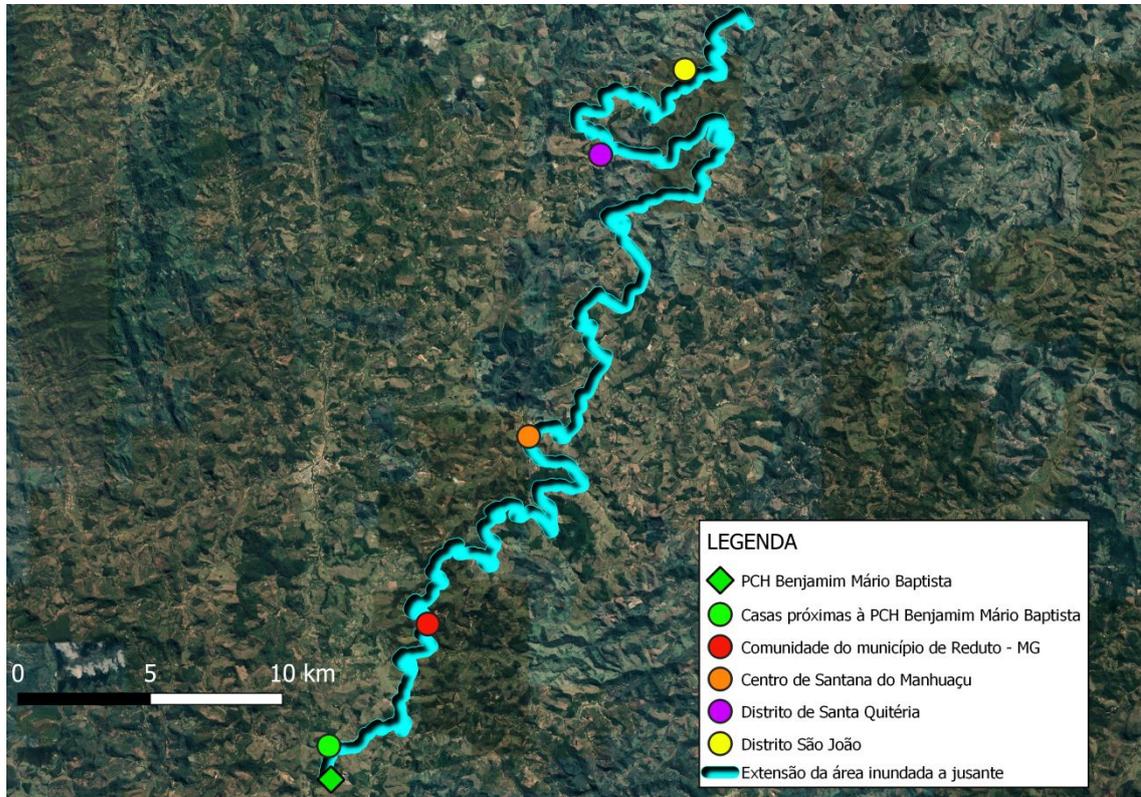
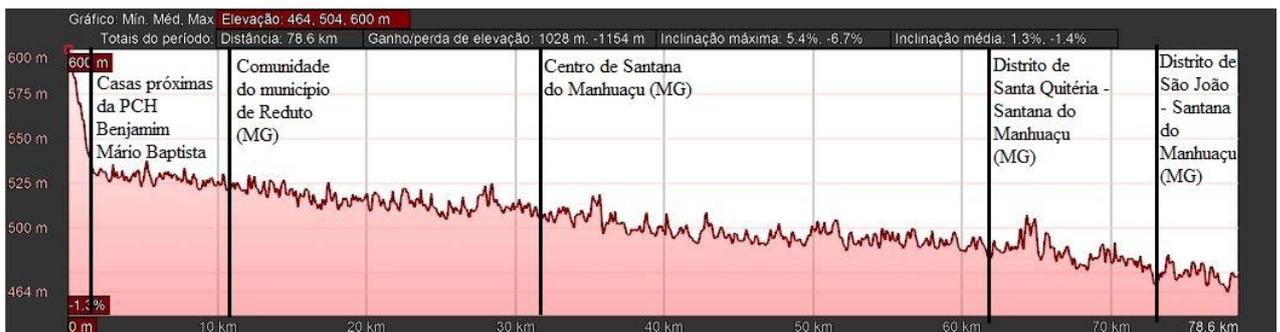
Nas figuras 24, 25 e 26 serão apresentados os mapas do trajeto de inundação e o perfil de elevação referente à Pequena Central Hidrelétrica Benjamim Mário Baptista.

FIGURA 24 – Extensão da área inundada para jusante – PCH Benjamim Mário Baptista.

FIGURA 25 – Mapa aproximado da extensão da área inundada para jusante – PCH Benjamin Mário Baptista.

FIGURA 26 – Perfil de elevação do trecho – PCH Benjamin Mário Baptista.

O represamento da Pequena Central Hidrelétrica Benjamin Mário Baptista acontece no leito do rio Manhuaçu, por este motivo, em caso de rompimento, o volume armazenado pela referida PCH seguiria o curso do supracitado rio.

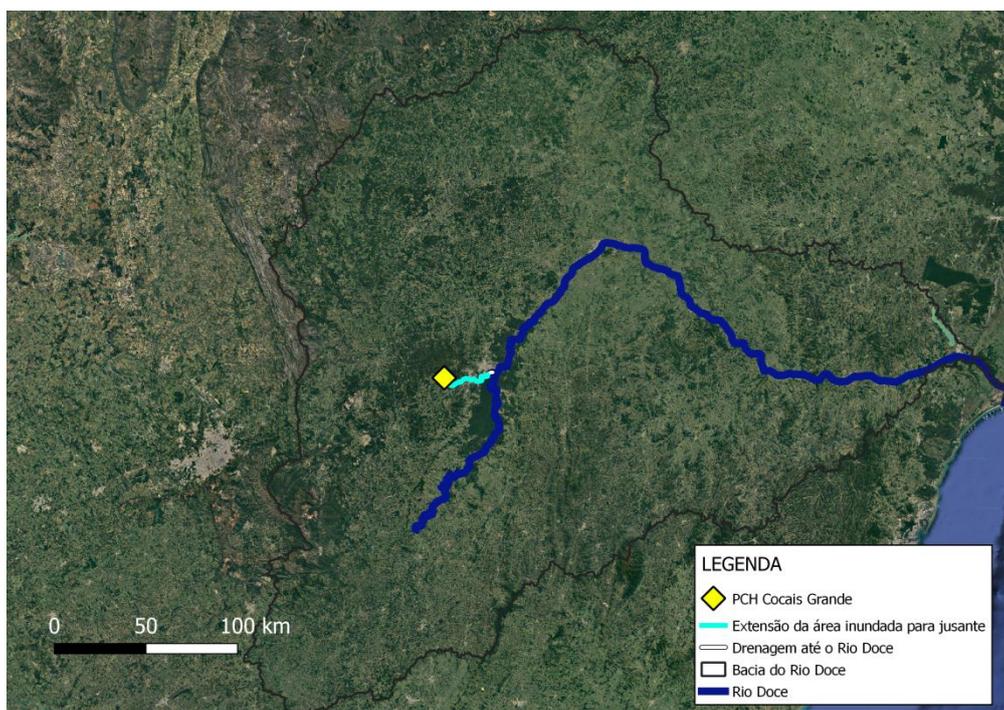
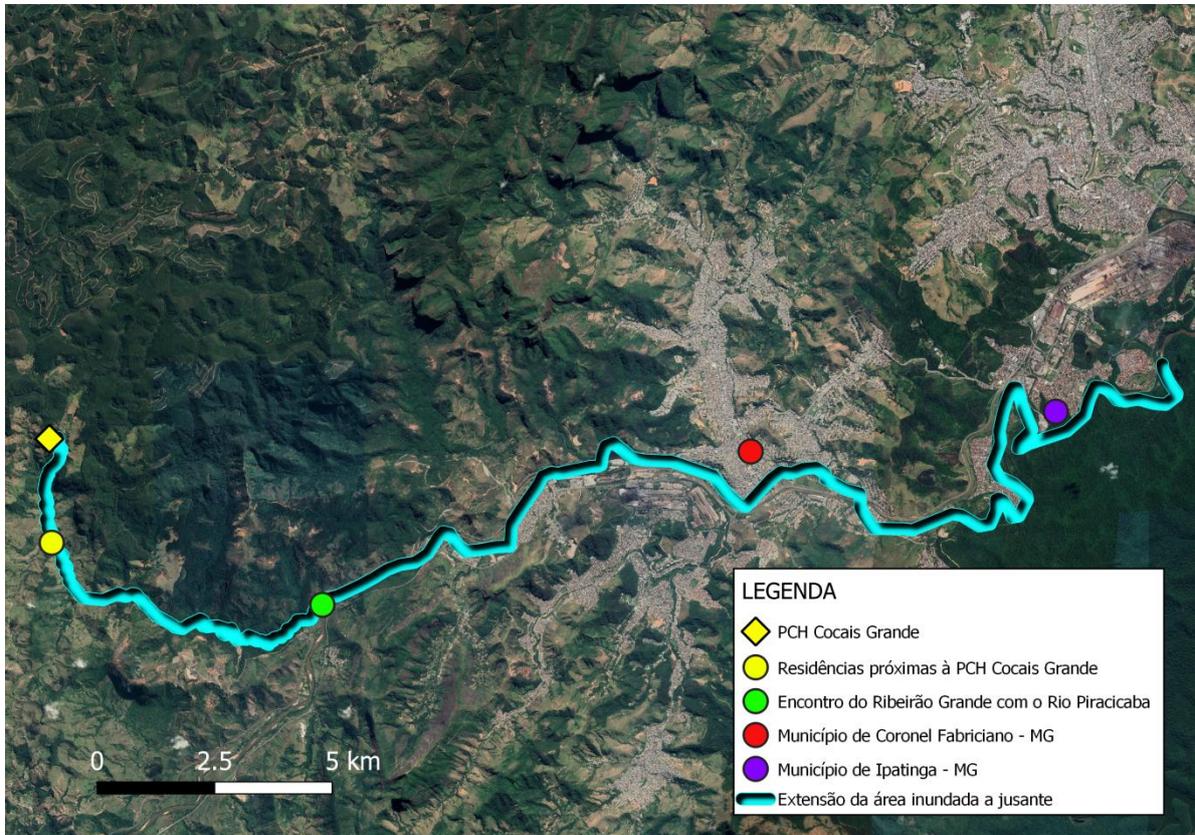
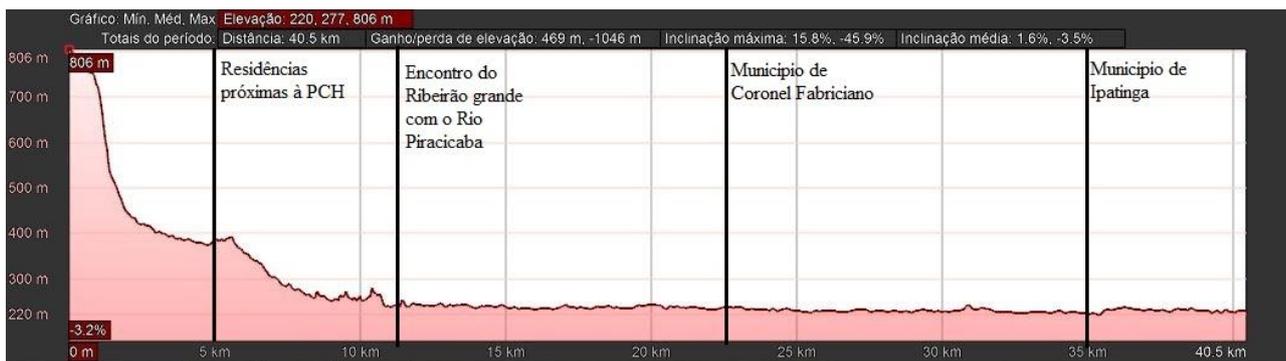
Nas figuras 27 a 29 serão apresentados os mapas do trajeto de inundação e o perfil de elevação referente à Pequena Central Hidrelétrica Cocais Grande.

FIGURA 27 – Extensão da área inundada para jusante – PCH Cocais Grande.

FIGURA 28 – Mapa aproximado da extensão da área inundada para jusante – PCH Cocais Grande.

FIGURA 29 – Perfil de elevação do trecho – PCH Cocais Grande.

Para o caso de rompimento da Pequena Central Hidrelétrica de Cocais Grande, a distância máxima a ser afetada a jusante seria de aproximadamente 41 km. Os primeiros impactos socioeconômicos seriam em casas localizadas a uma distância entre 2,4 e 5 km da referida PCH.

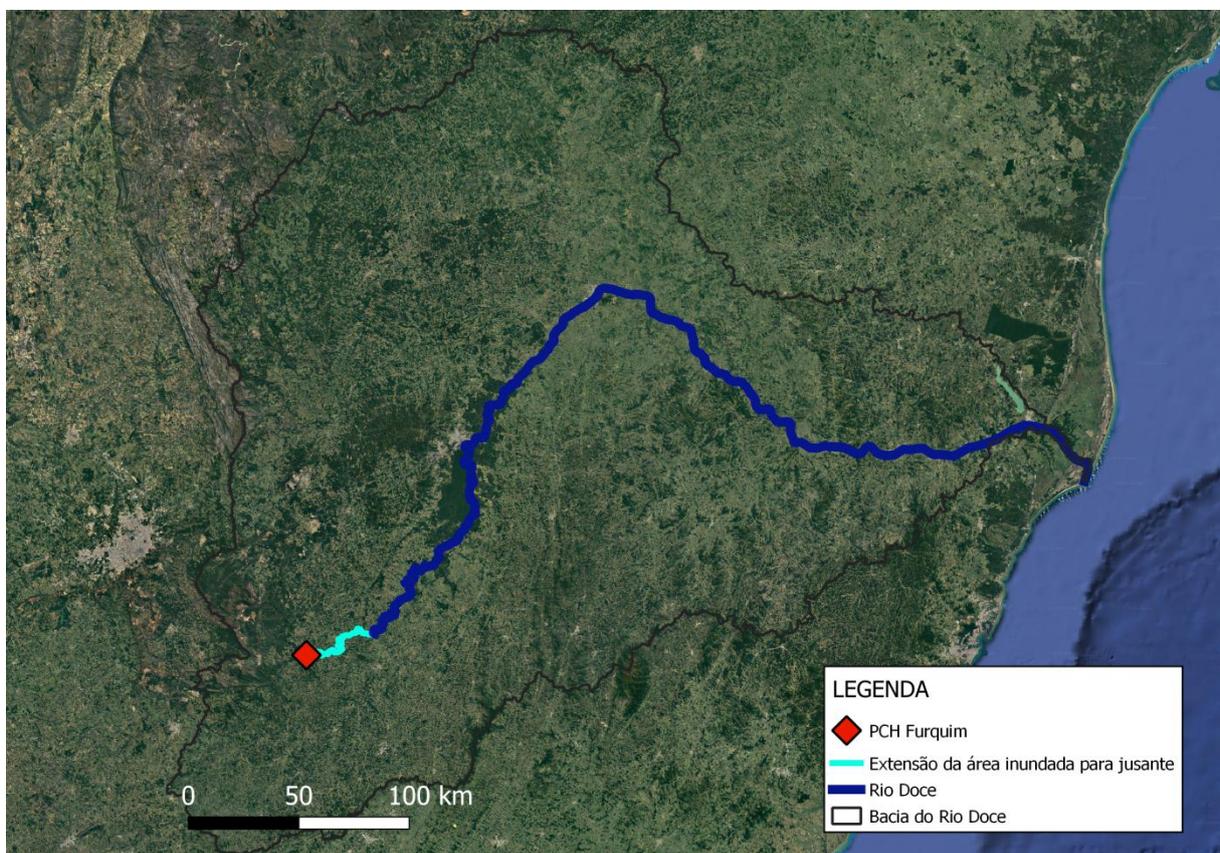
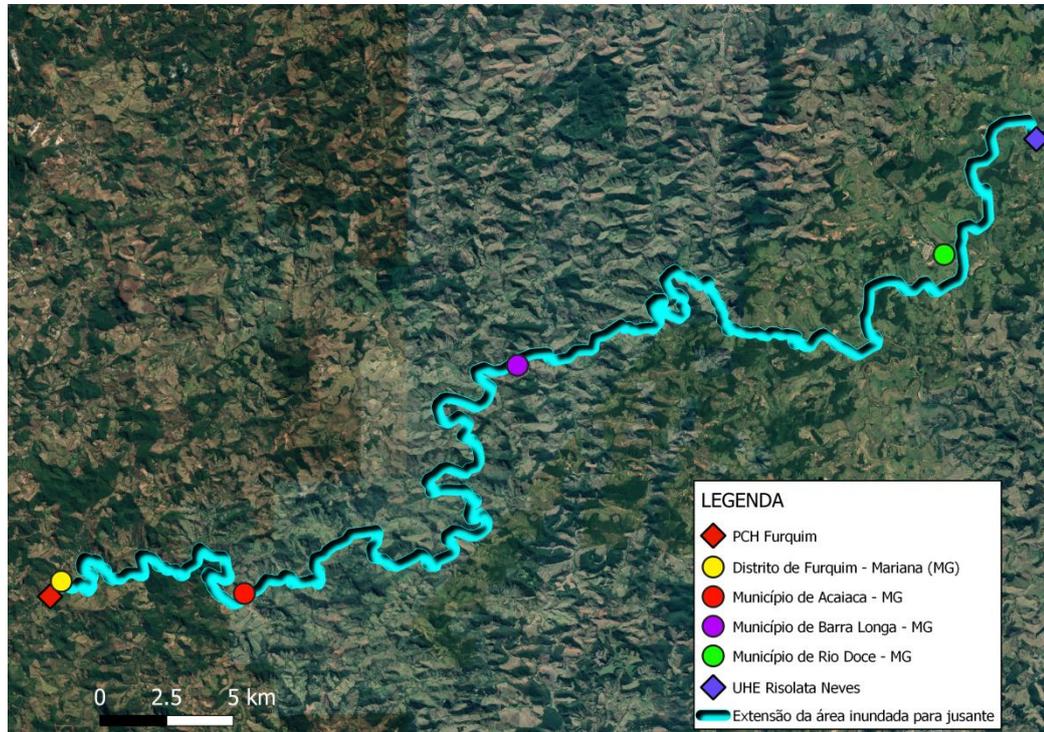
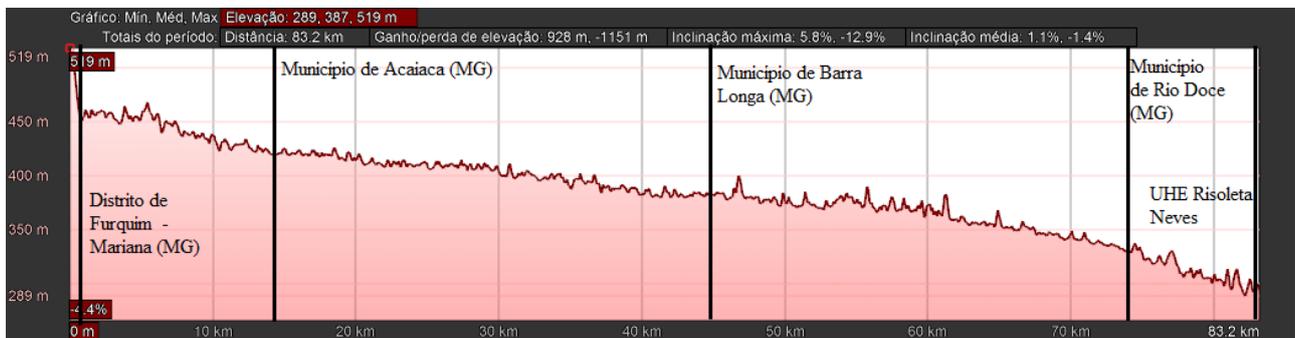
Nas figuras 30 a 32 serão apresentados os mapas do trajeto de inundação e o perfil de elevação referente à Pequena Central Hidrelétrica Furquim.

FIGURA 30 – Extensão da área inundada para jusante – PCH Furquim.

FIGURA 31 – Mapa aproximado da extensão da área inundada para jusante – PCH Furquim.

FIGURA 32 – Perfil de elevação do trecho – PCH Furquim.

A pequena central hidrelétrica de Furquim encontra-se instalada no Rio Carmo. Em caso de rompimento, a distância máxima que poderia ser alcançada a jusante seria de 84 km seguindo o curso do supracitado rio.

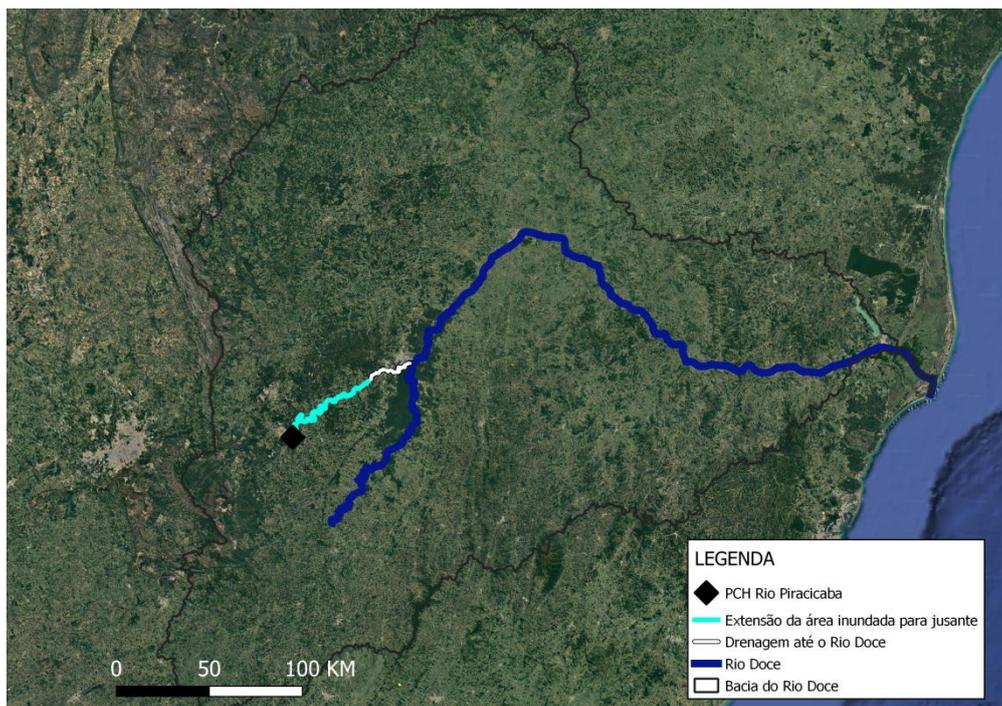
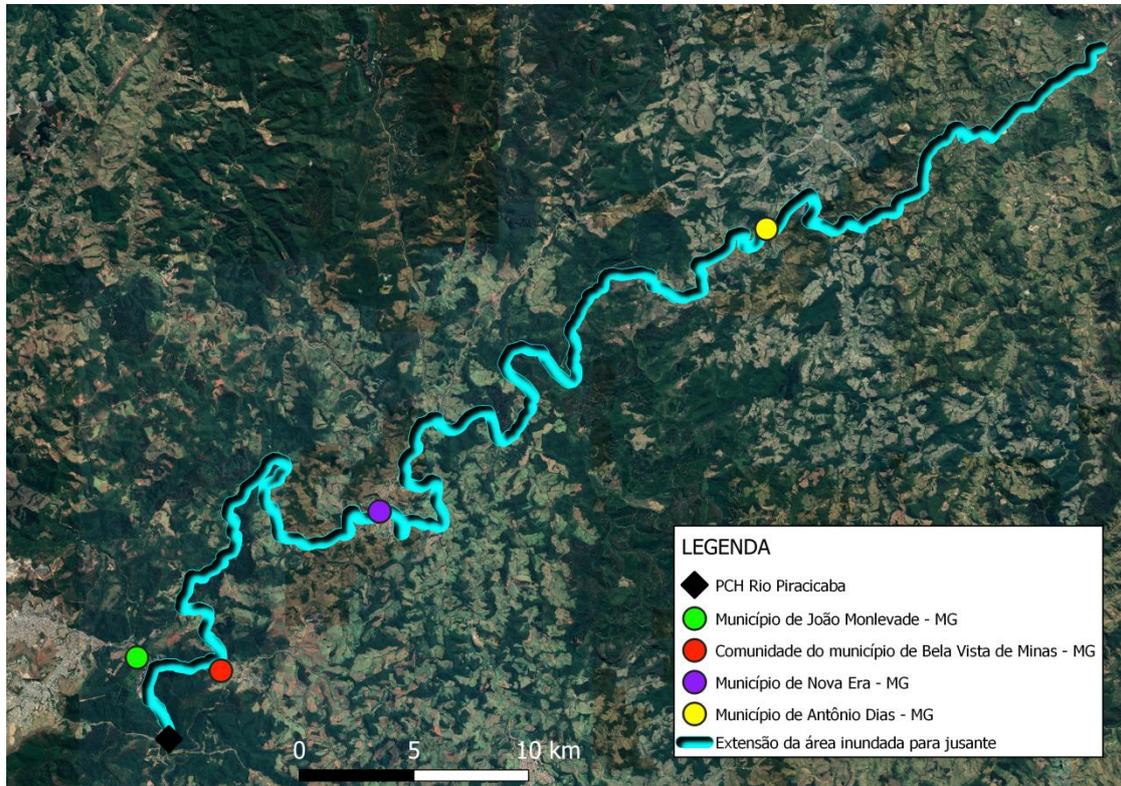
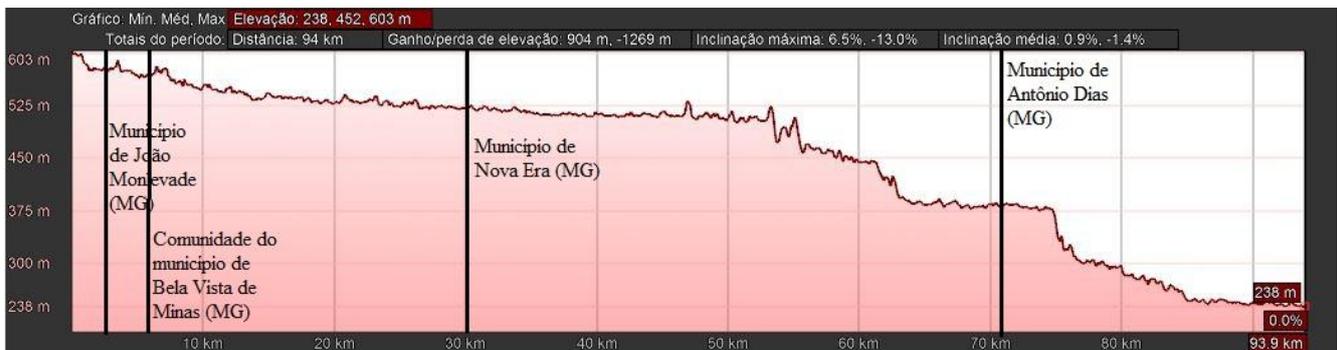
Nas figuras 33 a 35 serão apresentados os mapas do trajeto de inundação e o perfil de elevação referente à Pequena Central Rio Piracicaba.

FIGURA 33 – Extensão da área inundada para jusante – PCH Rio Piracicaba.

FIGURA 34 – Mapa aproximado da extensão da área inundada para jusante – PCH Rio Piracicaba.

FIGURA 35 – Perfil de elevação do trecho – PCH Rio Piracicaba.

Através da aplicação da metodologia utilizada neste estudo, o resultado de distância máxima para a jusante para a pequena central hidrelétrica Rio Piracicaba é de 94,89 km. Esta distância obtida seguiria o curso do Rio Piracicaba onde está localizada a PCH em questão.

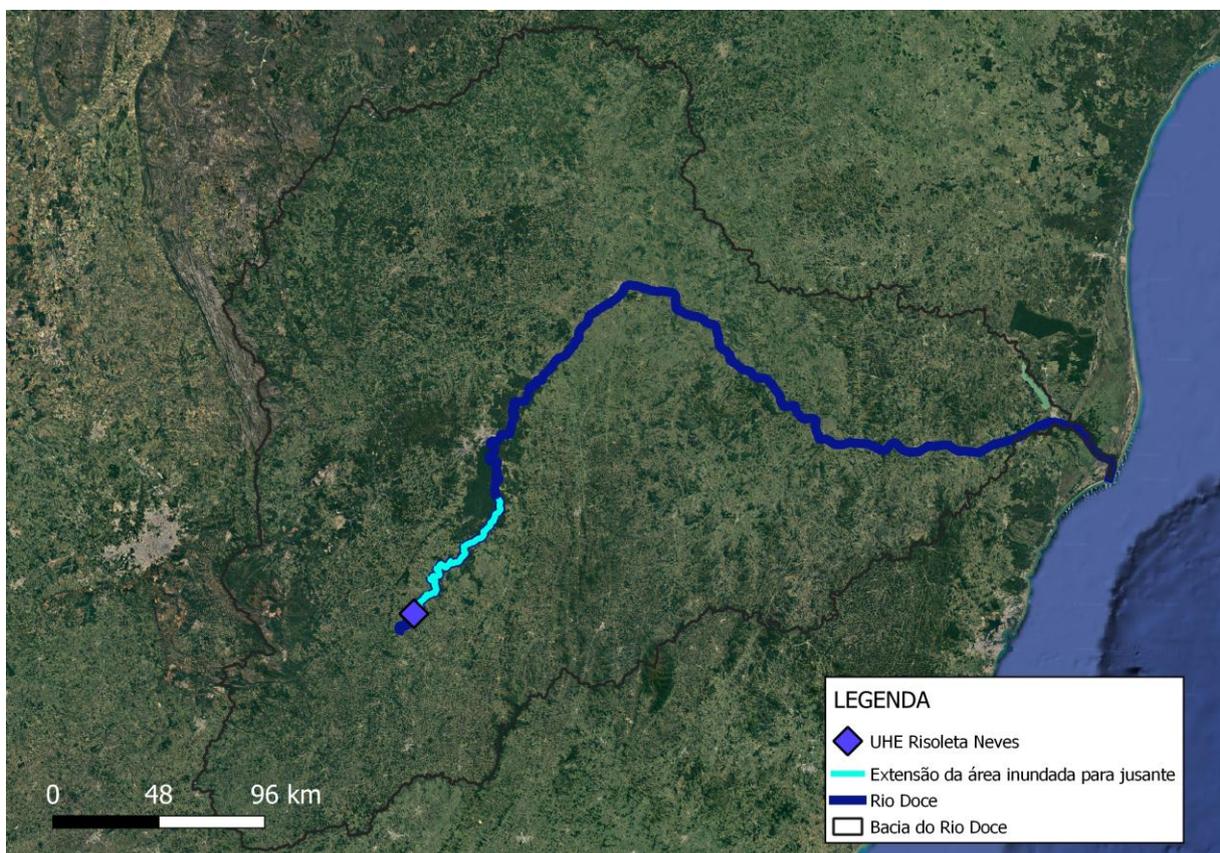
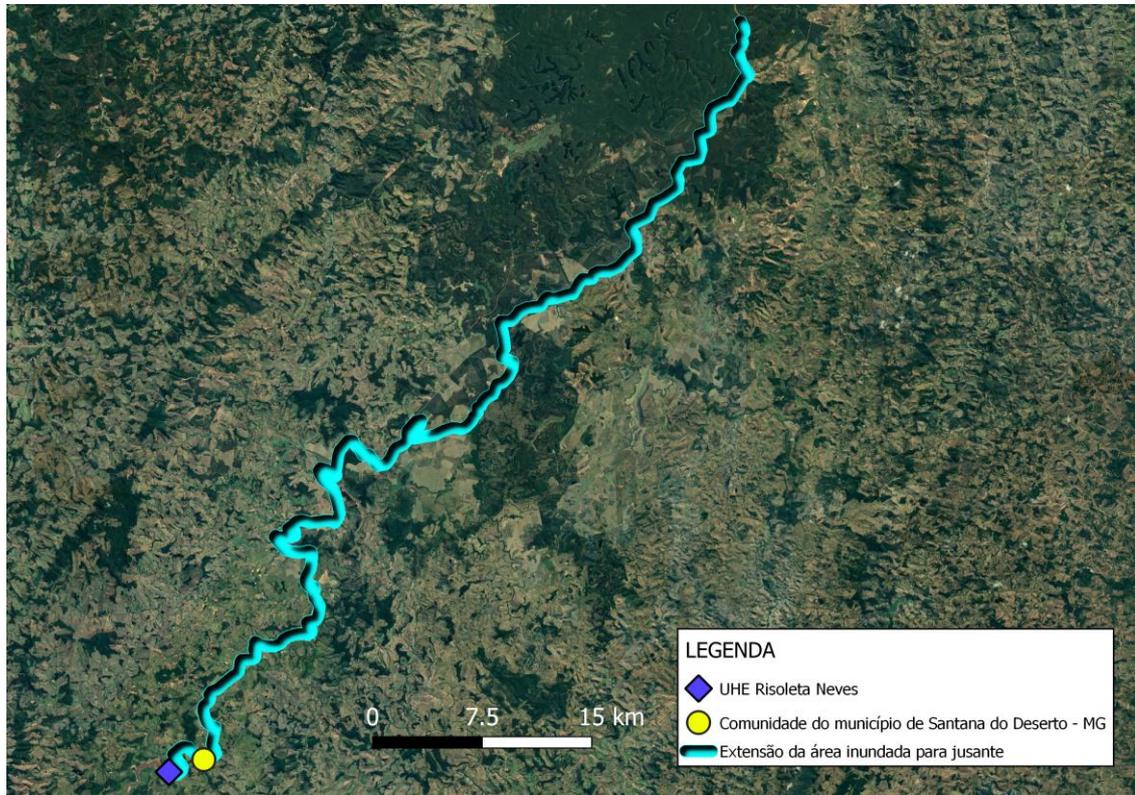
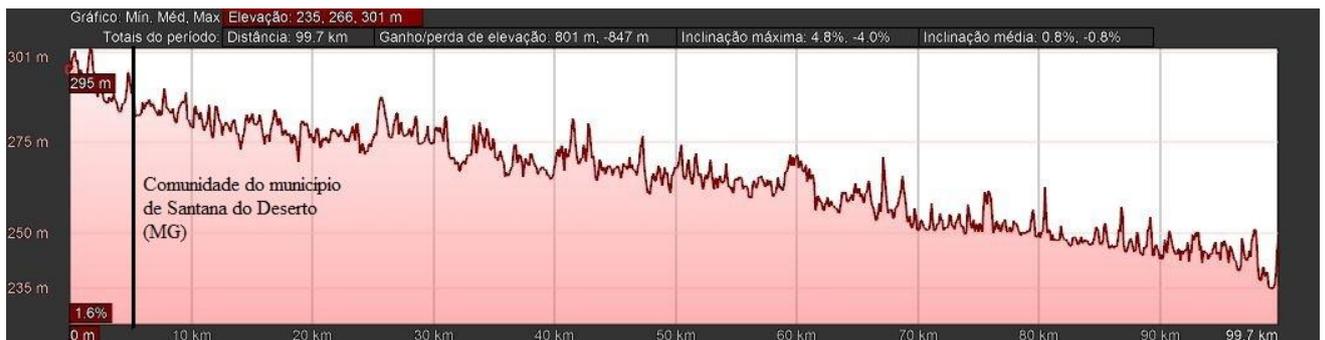
Nas figuras 36 a 38 serão apresentados os mapas do trajeto de inundação e o perfil de elevação referente à UHE Risoleta Neves.

FIGURA 36 – Extensão da área inundada para jusante – UHE Risoleta Neves.

FIGURA 37 – Mapa aproximado da extensão da área inundada para jusante – UHE Risoleta Neves.

FIGURA 38 – Perfil de elevação do trecho – UHE Risoleta Neves.

Desconsiderando o possível efeito cascata ocasionado pelo rompimento da barragem de Furquim, em caso de rompimento, o volume armazenado pela Usina Hidrelétrica Risoleta Neves alcançaria 100 km para jusante do reservatório de acordo com o valor fixado pela metodologia utilizada.

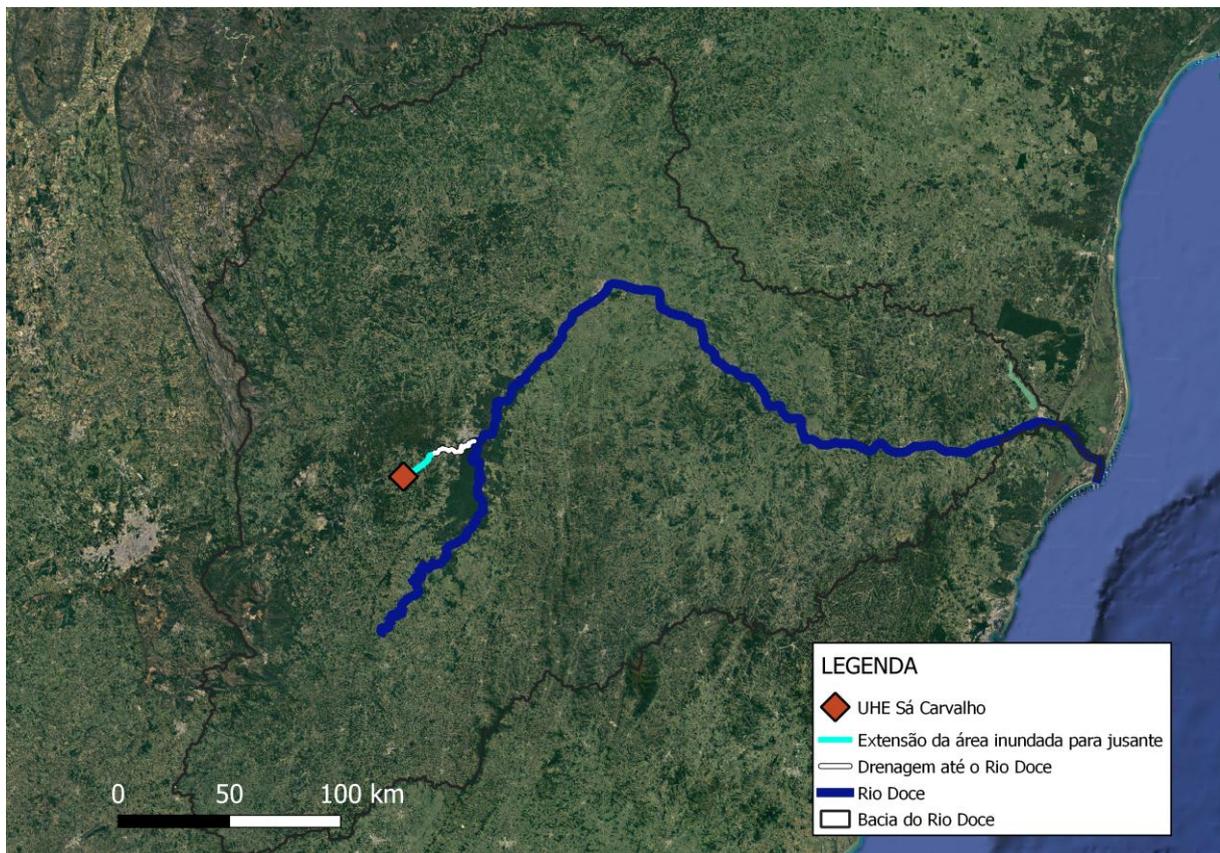
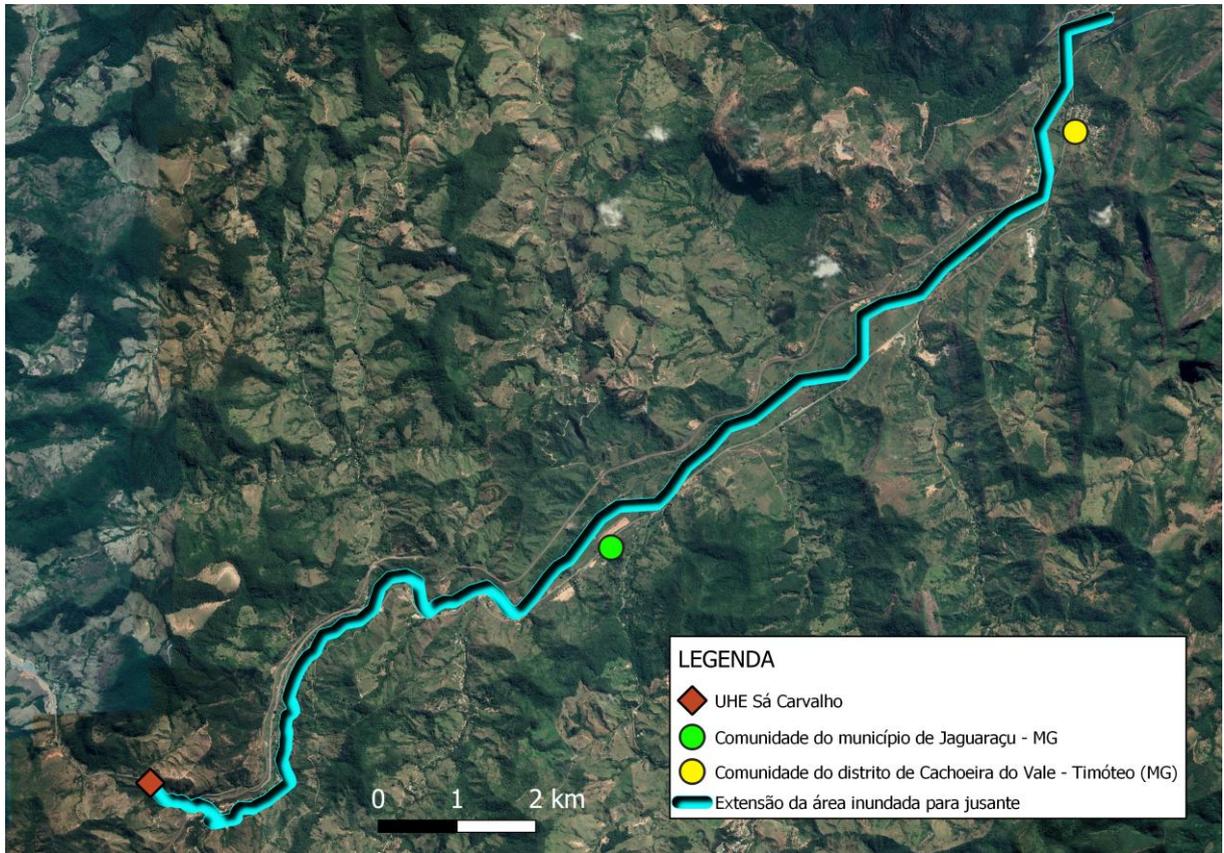
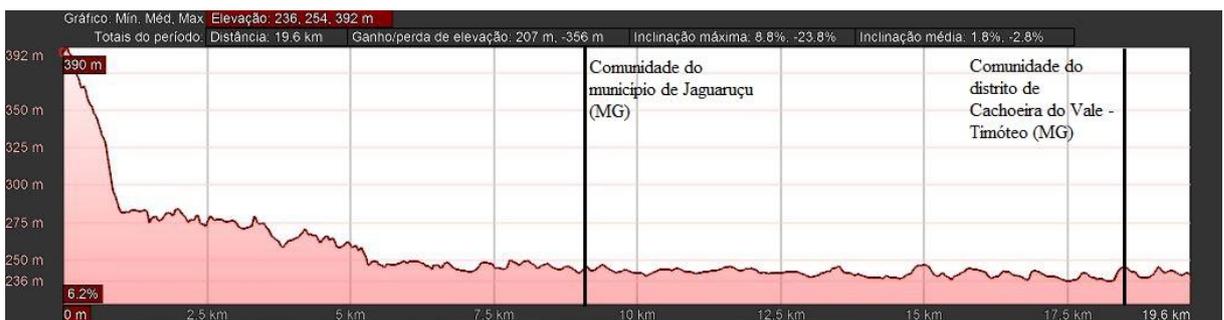
Nas figuras 39 a 41 serão apresentados os mapas do trajeto de inundação e o perfil de elevação referente à UHE Sá Carvalho.

FIGURA 39 – Extensão da área inundada para jusante – UHE Sá Carvalho.

FIGURA 40 – Mapa aproximado da extensão da área inundada para jusante – UHE Sá Carvalho.

FIGURA 41 – Perfil de elevação do trecho – UHE Sá Carvalho.

Na hipótese de rompimento da Usina Hidrelétrica Sá Carvalho o volume armazenado alcançaria uma distância máxima para jusante de 19,34 km.
