**AVALIAÇÃO SOCIOAMBIENTAL DA CAMINHABILIDADE NO ENTORNO DE
ESTAÇÕES DO METRÔ DE BELO HORIZONTE - MG**

Trabalho de conclusão de curso apresentado ao Centro Federal de Educação Tecnológica de Minas Gerais como requisito parcial para obtenção do título de Engenheira Ambiental e Sanitarista.

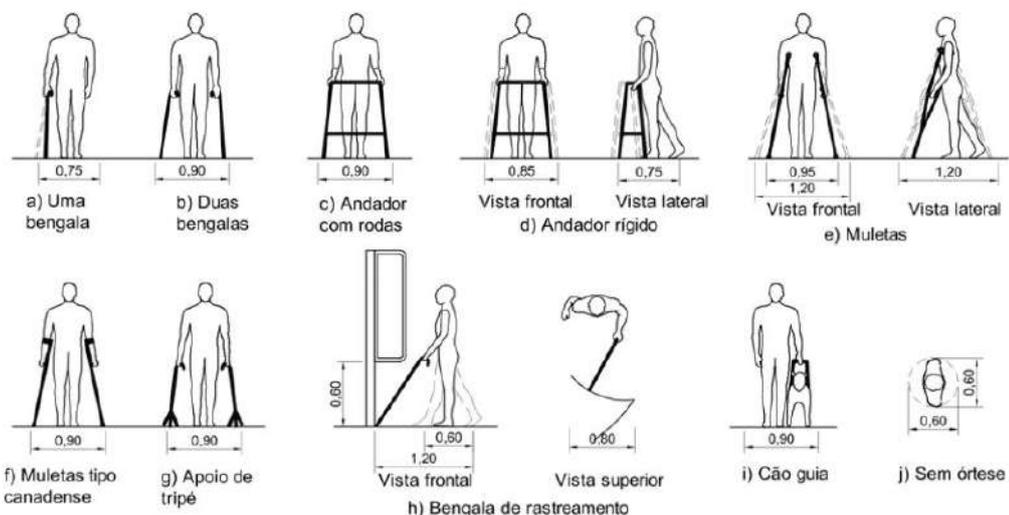
Figura 3 - Dimensões Referenciais para Deslocamento de Pessoas em Pé
Fonte: NBR 9050 (2015)

A Norma NBR 9050 que dispõe sobre a acessibilidade a edificações, espaço, mobiliário e equipamentos urbanos, também foi consultada para análise da caminhabilidade. A norma delibera sobre as dimensões necessárias para deslocamento de pessoas em pé, com bengalas, andadores e muletas, e pessoas em cadeiras de rodas (Figura 3 e 4). Além disso, aborda sobre a sinalização tátil do solo de alerta e direcional para deficientes visuais (Figura 5).

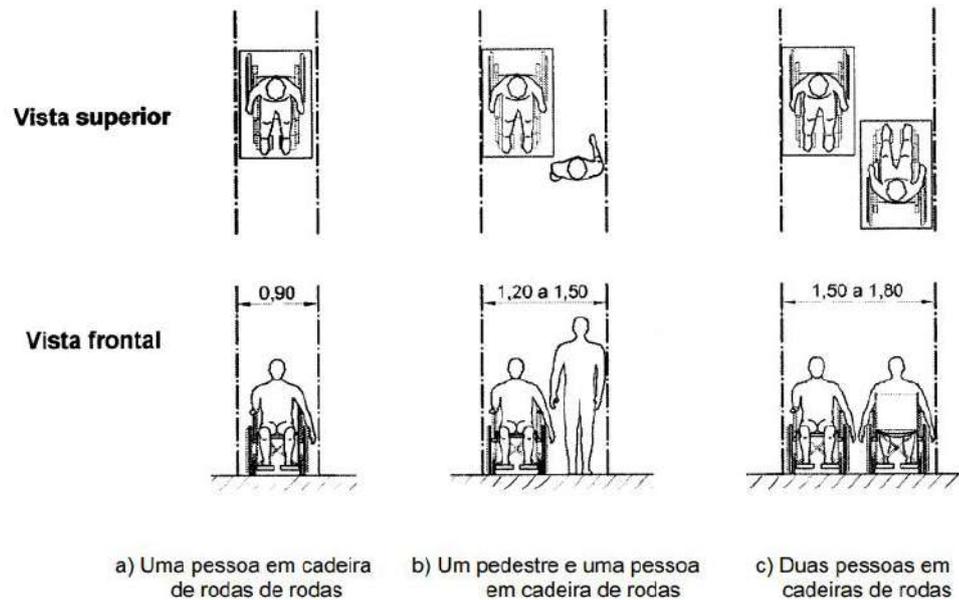
Figura 4 - Dimensões Referenciais para Deslocamento de Pessoas com Cadeira de Rodas
Fonte: NBR 9050 (2015)

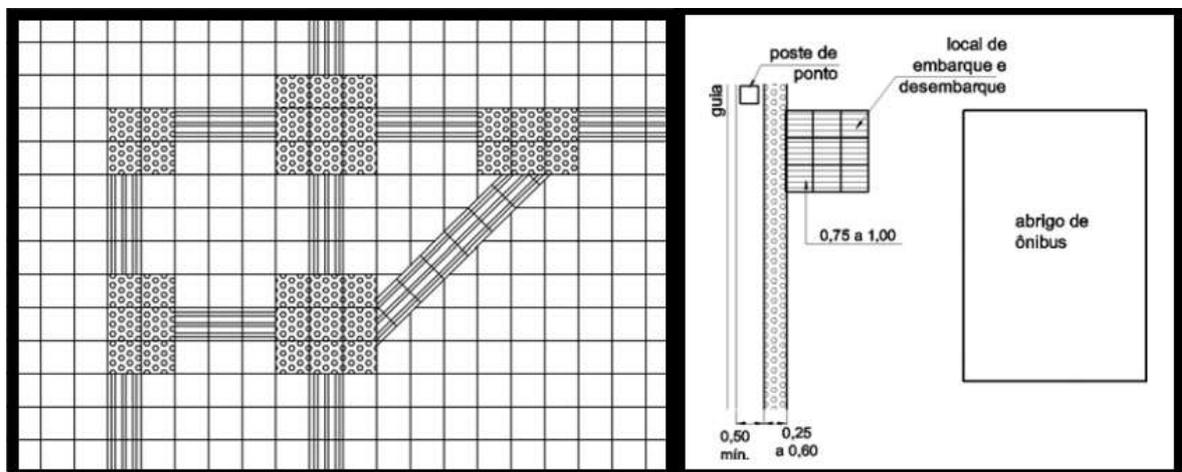
Figura 5 - Sinalização Tátil Padrão nas Ruas e nos Pontos de Ônibus
Fonte: NBR 9050 (2015)

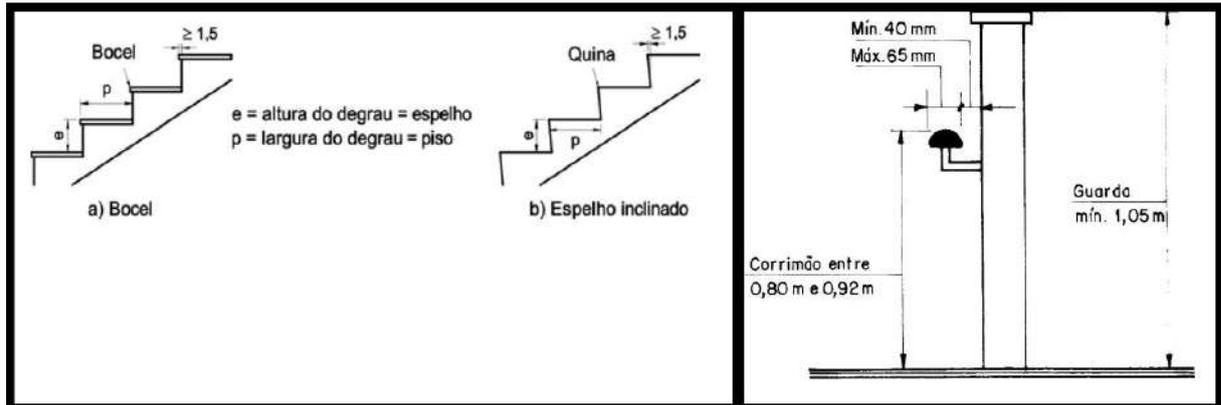
Outra norma importante utilizada neste trabalho é a NBR 9077, que dispõe sobre as saídas de emergências em edifícios. Esta norma dimensiona as escadas de saída de edifícios para a segurança das pessoas (Figura 6).

Figura 6 - Dimensionamento de Escadas e Corrimão
Fonte: NBR 9077 (2001)

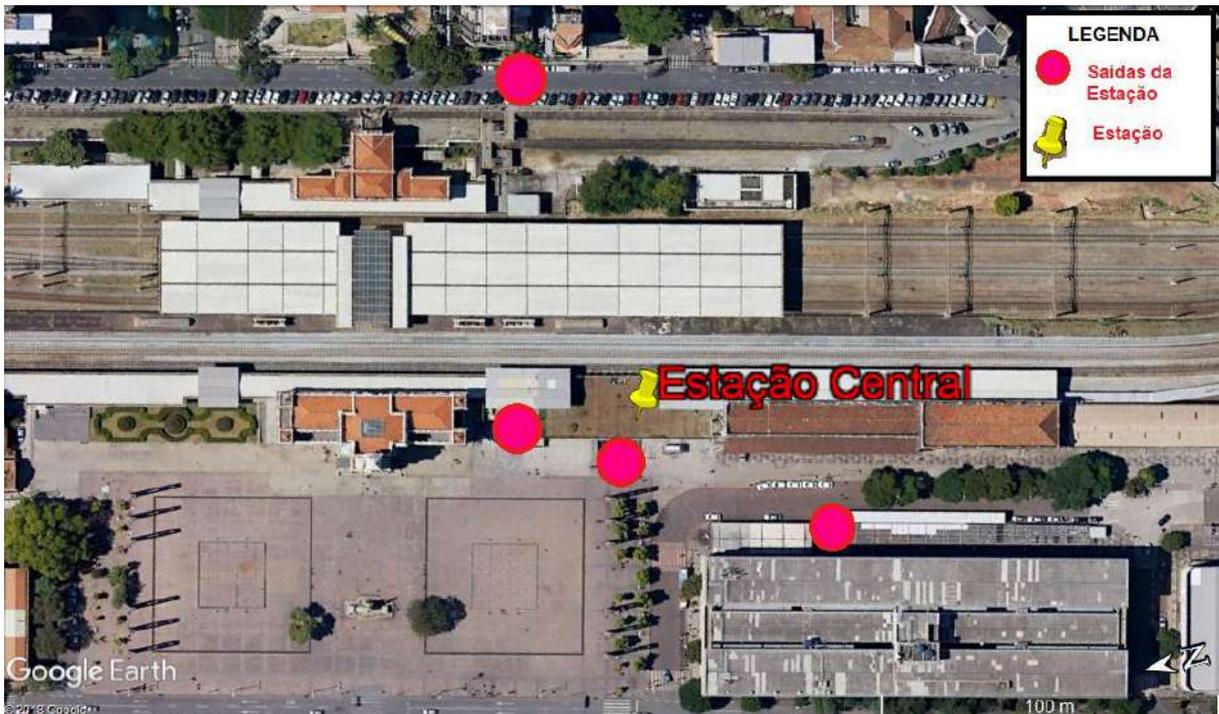
Figura 8 - Pontos de Medição no Entorno da Estação Central
 Fonte: GoogleMaps – Adaptada pela autora

A escolha das estações se deu pelo enorme fluxo de pessoas, tendo cada uma sua especificidade. A Estação Santa Efigênia, Figura 7, além de se localizar na área hospitalar de Belo Horizonte, passou por uma mudança muito brusca na densidade de pessoas devido à construção do Boulevard Shopping. Já a Estação Central, Figura 8, é uma estação com bastante fluxo devido à sua localização na região central da capital mineira.

Para se calcular o primeiro indicador da tabela, densidade de pessoas, divide-se a extensão do trajeto de acordo com as saídas das estações, indicando os pontos onde será apurado a densidade, Figura 7 e 8.

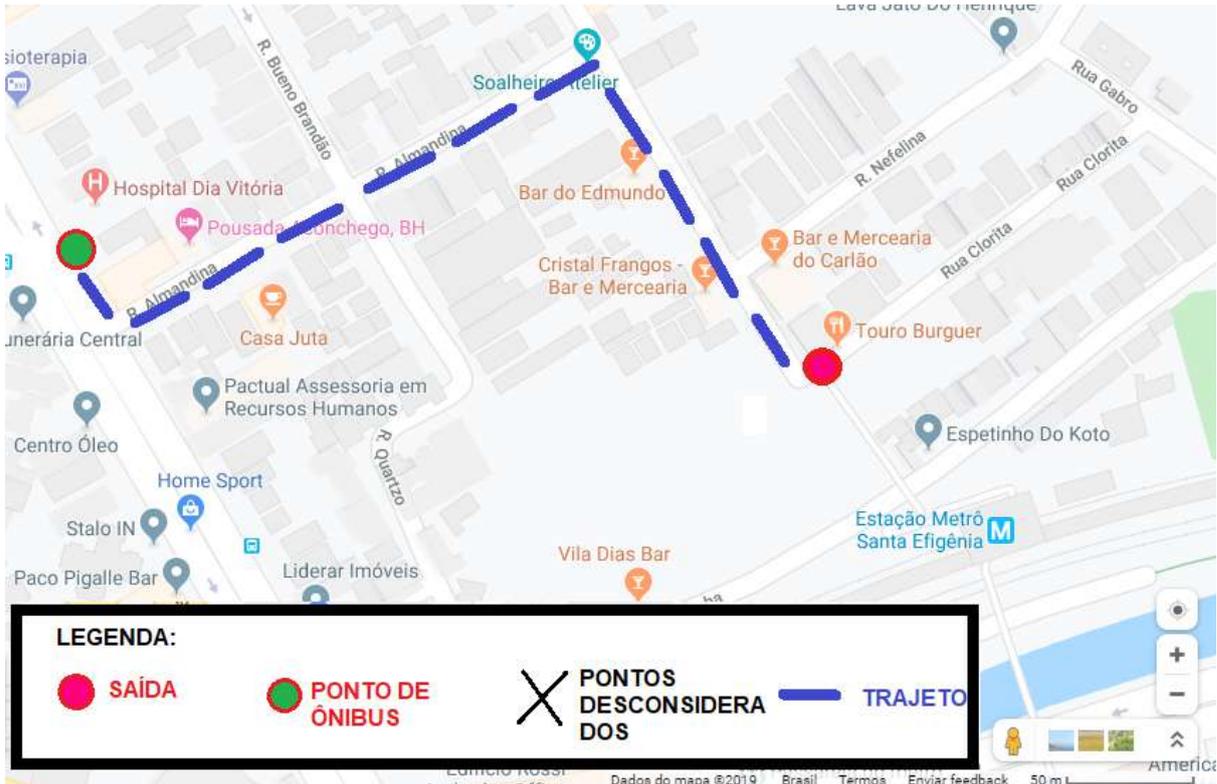
A análise do trajeto se inicia na Avenida do Contorno, 2257, Bairro Santa Efigênia. O percurso, Figura 10, possui aproximadamente 600 metros (nota 1 no critério distância).

Figura 10 - Saída 1 da estação Santa Efigênia e distância até o ponto de ônibus mais próximo.
Fonte: GoogleMaps – Adaptada pela autora

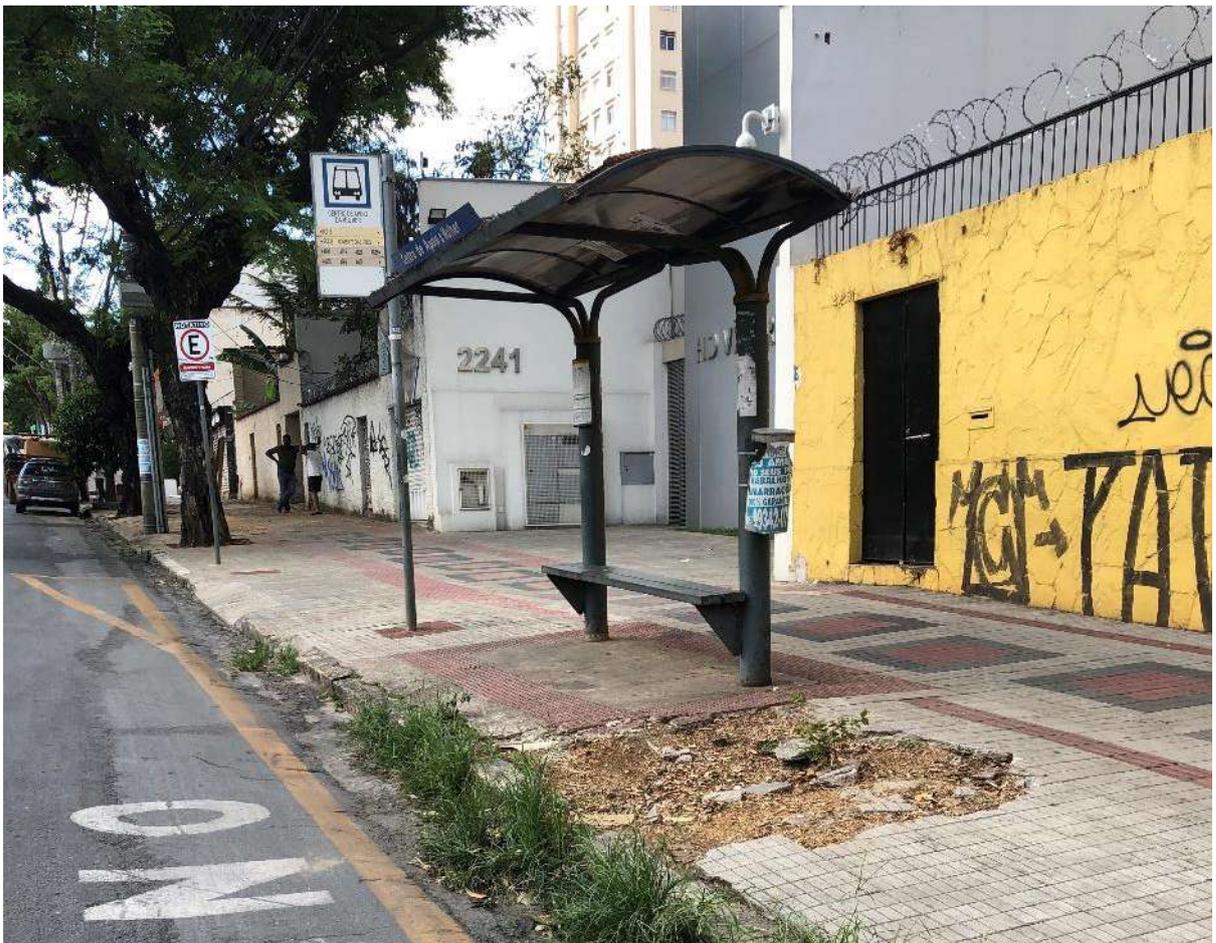
No trecho 1, a Rua Cristal, assim como a Av. do Contorno, possuem uma inclinação desconfortável para pedestres e, ao longo de todo o trajeto, não foram identificados objetos de mobiliário urbano, com exceção de uma lixeira no abrigo do ponto de ônibus, conforme mostrado na Figura 12 abaixo. Podemos observar vários atos de vandalismo no local, vegetação rasteira crescendo ao longo do meio fio e uma área grande de descontinuidade do piso, o que gera sensação de abandono.

Figura 12 - Ponto de Ônibus - Saída 1
Fonte: Acervo da autora (2019)

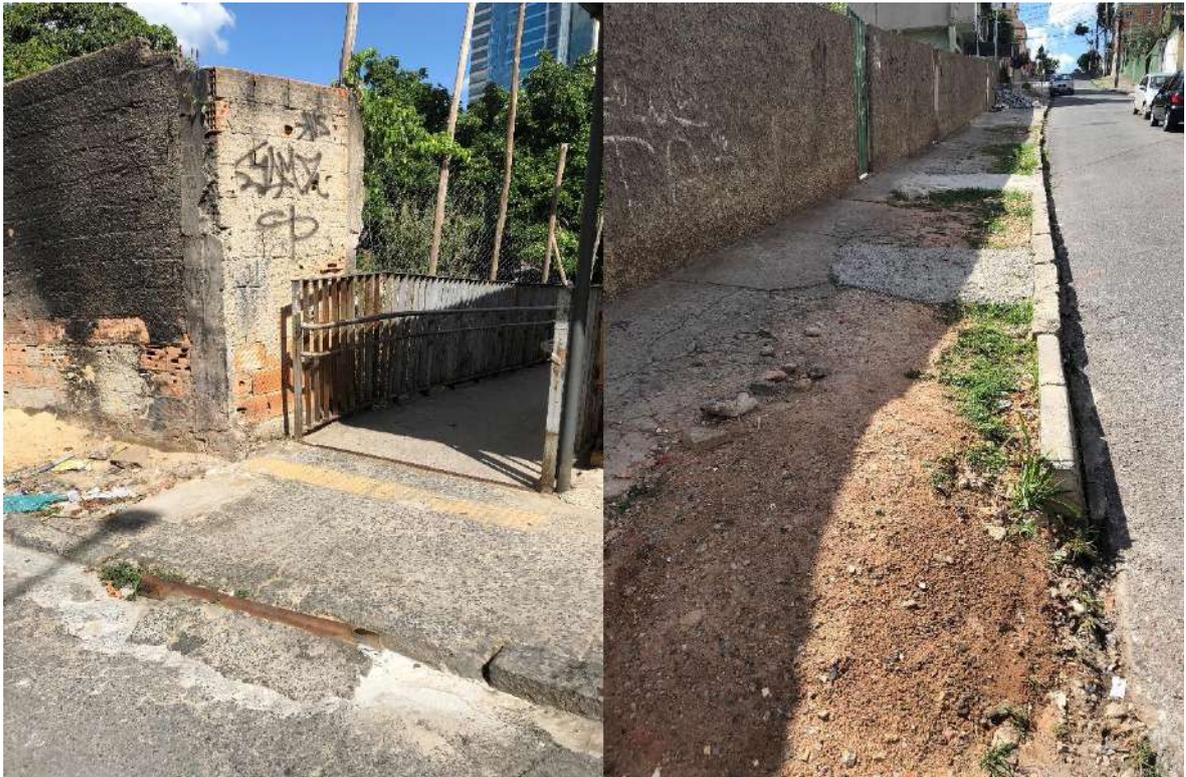
A Saída 1, Figura 13, é utilizada principalmente por moradores do aglomerado do bairro Santa Tereza e, provavelmente devido à sensação de descuido do local, o fluxo de pessoas é baixo (nota 1). A largura da passarela, considerada a mais estreita do trajeto, é de 1,6 metros, porém comporta o fluxo de pessoas (nota 3). A largura e a presença de corrimão lateral estão de acordo com a NBR 9050 (2015) e NBR 9077 (2001), bem como a inclinação da rampa no trecho 3.

Figura 13 - Saída da passarela para a Rua Clorita e inclinação da Rua Cristal
Fonte: Acervo da autora (2019)

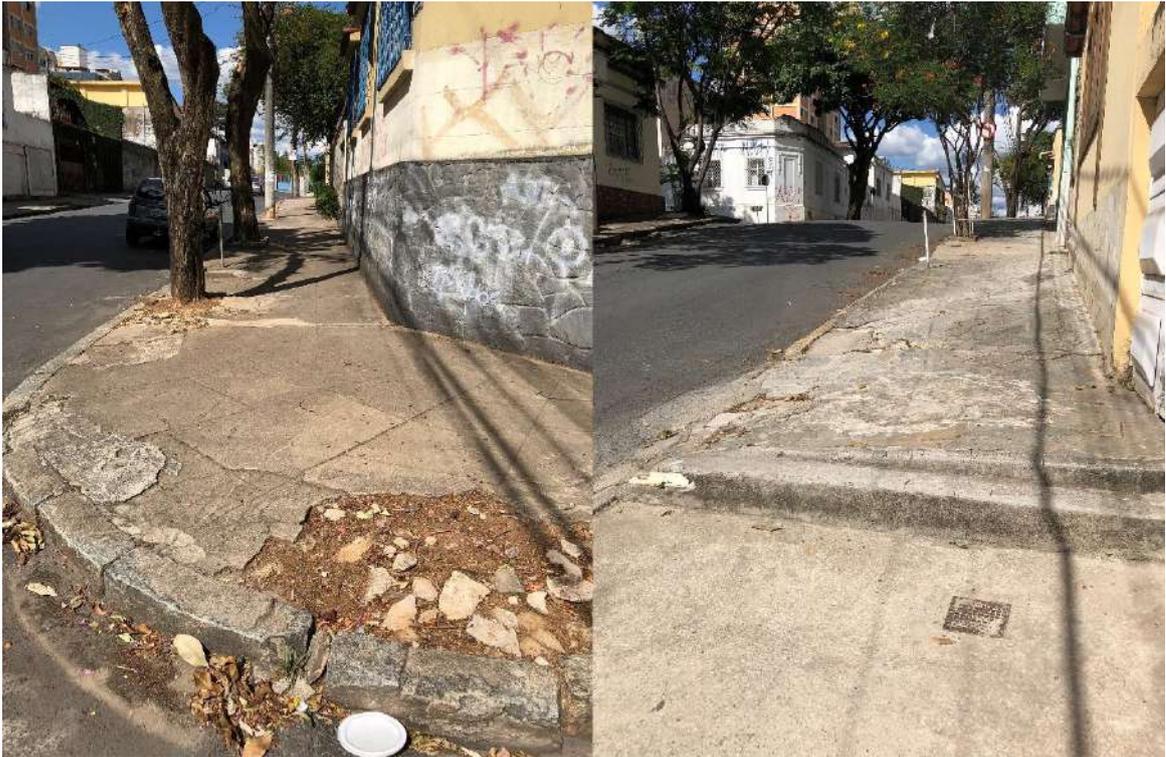
A maior parte do trajeto possui piso de cimento grosso, porém no trecho 1, conforme ilustrado na Figura 14, foram reportados inúmeros buracos, desníveis, falta de piso tátil contínuo, falta de rampa de descida da calçada, e, especialmente no morro da Rua Cristal, não há espaço no passeio, as pessoas são obrigadas a andarem nas ruas (nota 3 para pavimentação).

Figura 14 - Piso da Calçada descontínuo e degraus da Rua Almandina
Fonte: Acervo da autora (2019)

A Saída 1 recebeu nota média 1,9, considerada ruim, e não apresenta nenhum atrativo para os pedestres. Não possui acessibilidade para deficientes visuais e de mobilidade reduzida. Além disso, as pichações e lixo nas ruas remetem a um ambiente inseguro. Necessita de uma reforma nos passeios e mais postes de iluminação de LED, com a luz voltada para o pedestre.

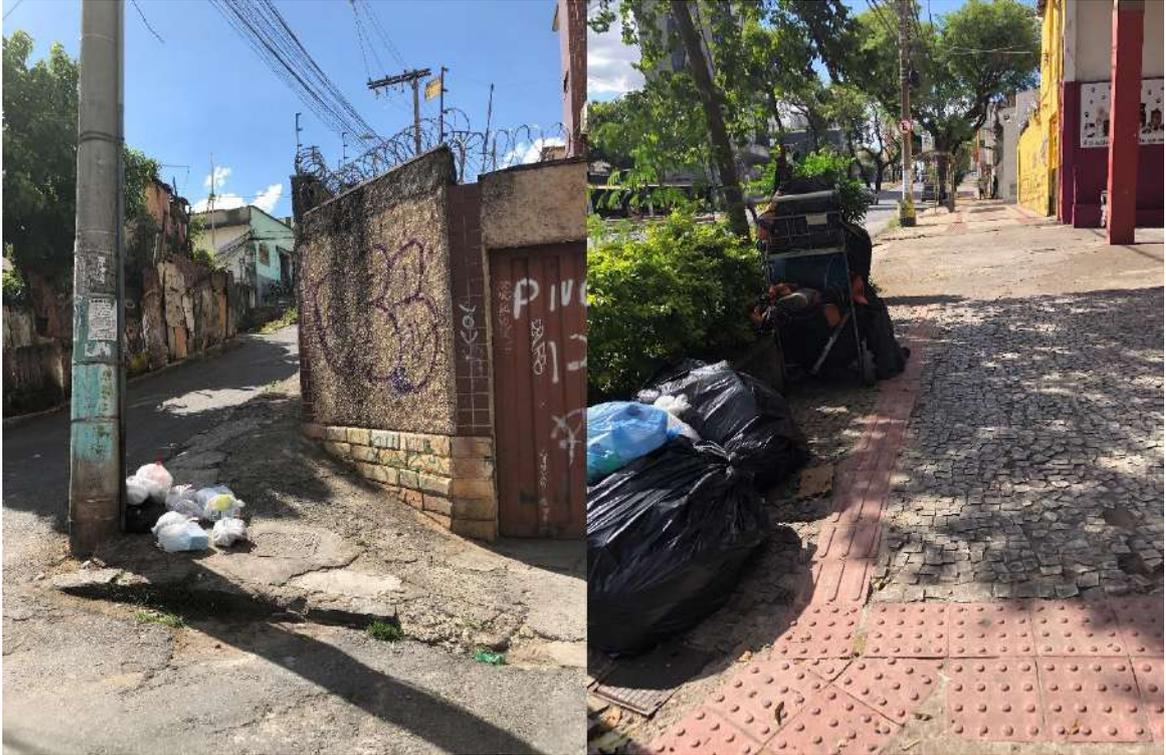
Desconsiderando os trechos 2 e 3, que estavam limpos, o quesito limpeza recebe nota 1, devido ao tipo de lixo encontrado no trajeto 1, como cacos de vidro, jornal, garrafas plásticas, lixo doméstico em sacolas plásticas, carrinho de supermercado pertencente a moradores de rua etc. (Figura 15). Portanto a limpeza urbana não está adequada ao pedestre.

Figura 15 - Lixo ao longo do trajeto - Saída 1
Fonte: Acervo da autora (2019)

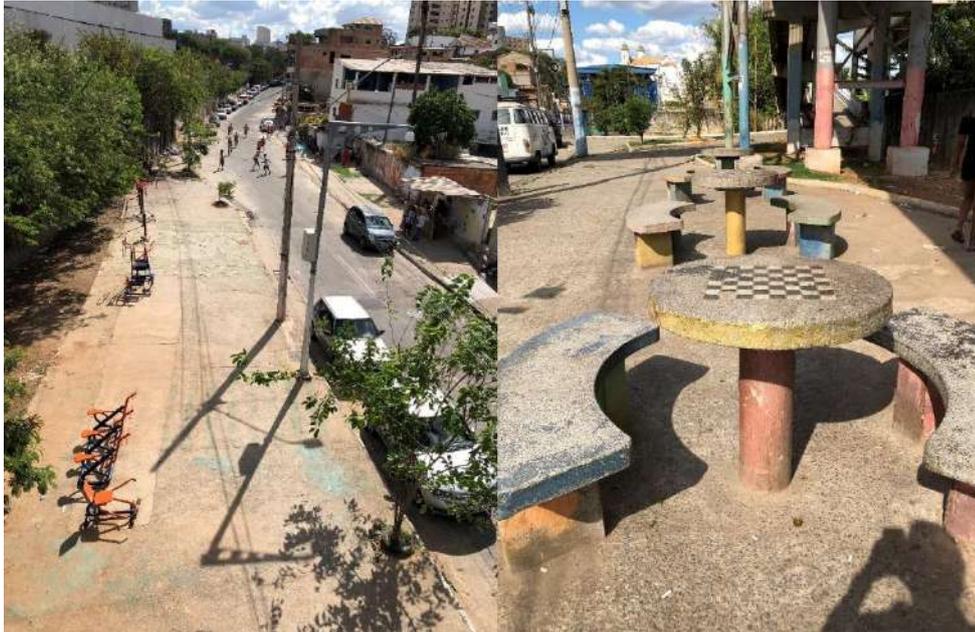
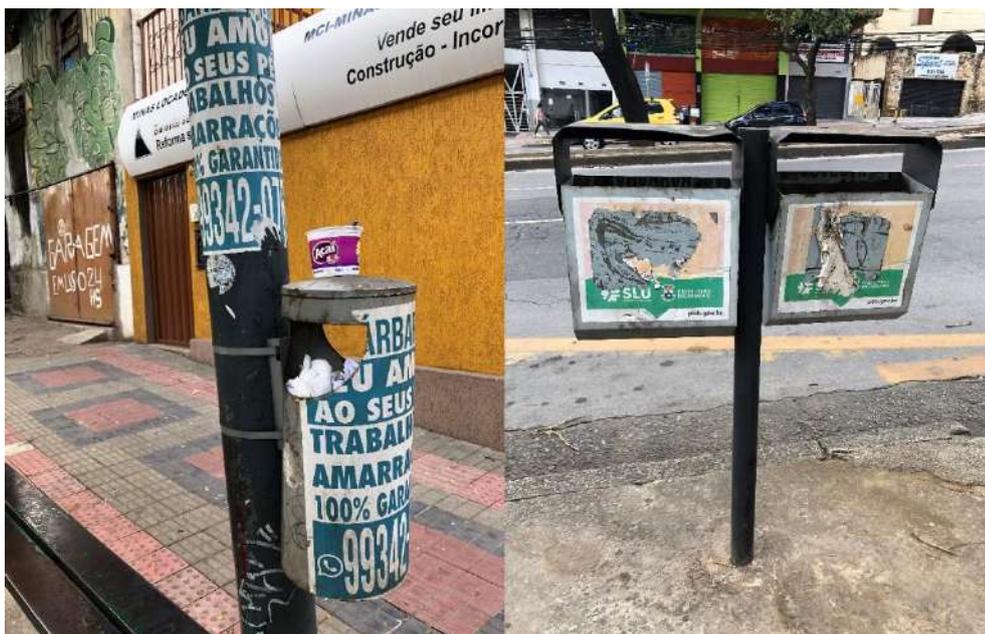
A densidade de pessoas também é pequena desta saída, pois é um bairro familiar e não existe muito comércio nesta área (nota 1). Ainda analisando o quesito conforto, o trecho 3 recebe nota 2 para Uso Público e Mobiliário Urbano, pois conta com uma academia a céu aberto, algumas mesas com marcação de tabuleiro de xadrez e lixeiras, alguns deles vandalizados com pichações e adesivos (Figura 18 e 19).

Figura 18 - Academia a Céu Aberto e Mesas de Lazer - Saída 2
Fonte: Acervo da autora (2019)

Figura 19 - Lixeiras Vandalizadas
Fonte: Acervo da autora (2019)

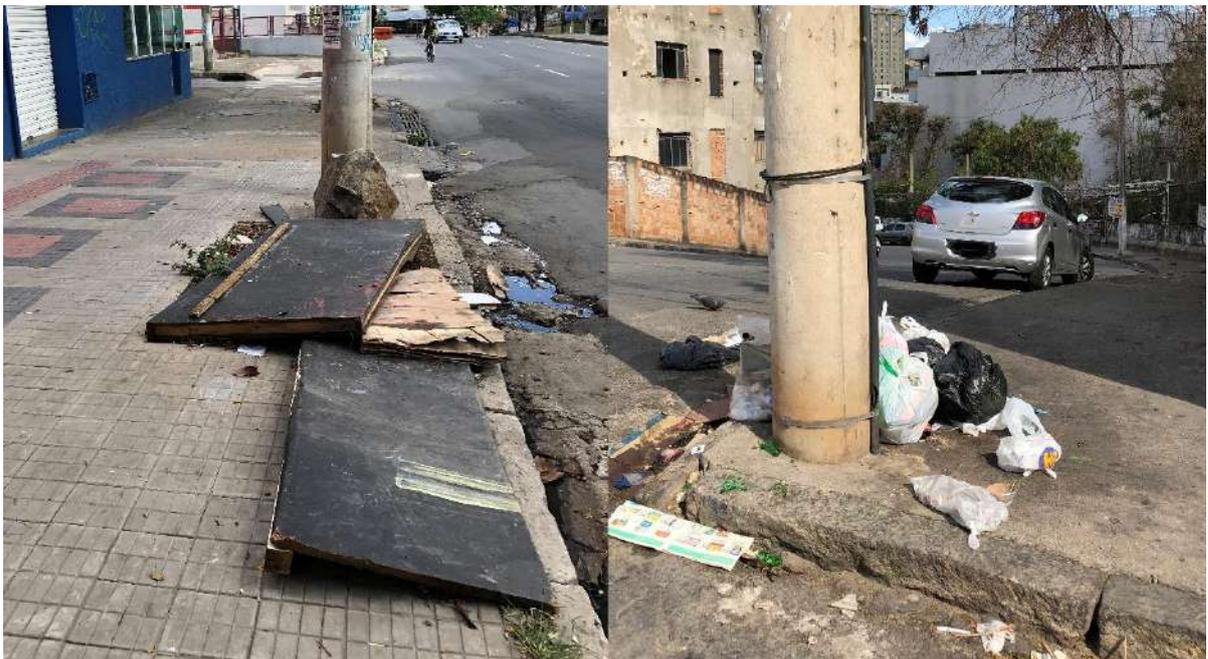
Além das irregularidades na pavimentação, alguns trechos apresentam obstáculos permanentes na calçada, impedindo a passagem. O trecho 1 apresenta tábuas de madeira jogadas no chão e sacolas de lixo doméstico (Figura 20).

Figura 20 - Lixo na Rua - Saída 2
Fonte: Acervo da autora (2019)

mobilidade reduzida, nem para deficientes visuais, além do pedestre não ter um lugar seguro para caminhar, pois o passeio encontra-se obstruído e mal iluminado. É um trajeto que precisa de muitos reparos e cuidados.

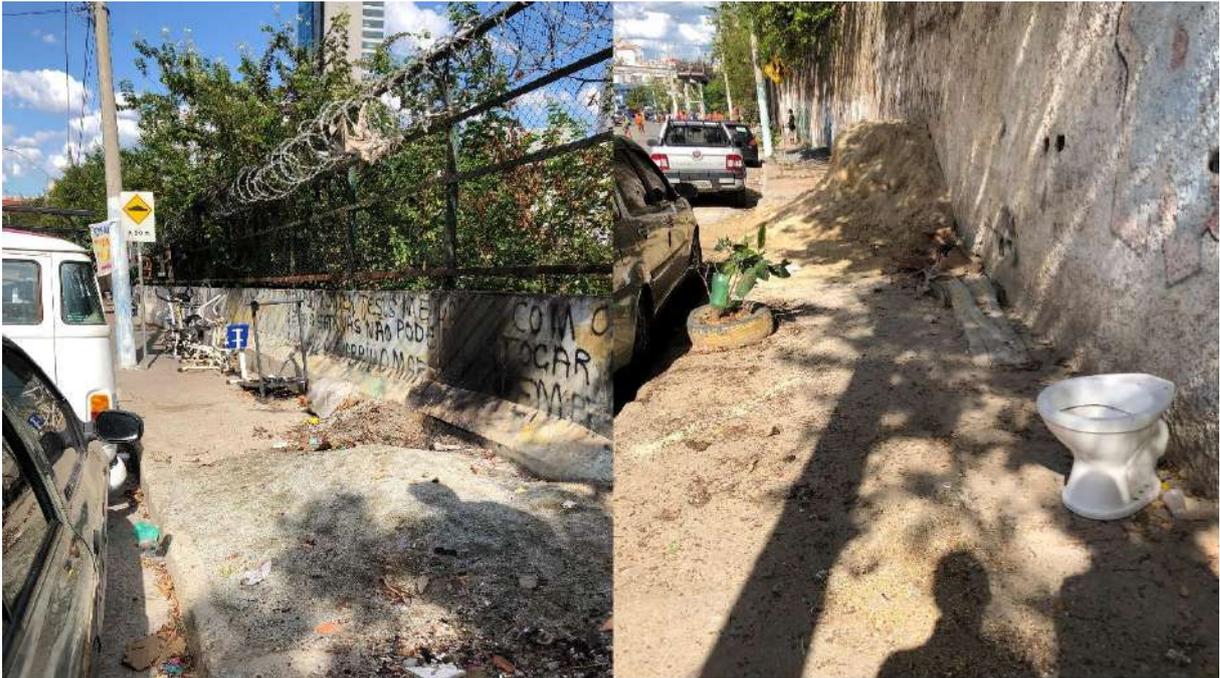
Figura 21 - Obstrução na Calçada - Trecho 2 - Saída 2
 Fonte: Acervo da autora (2019)

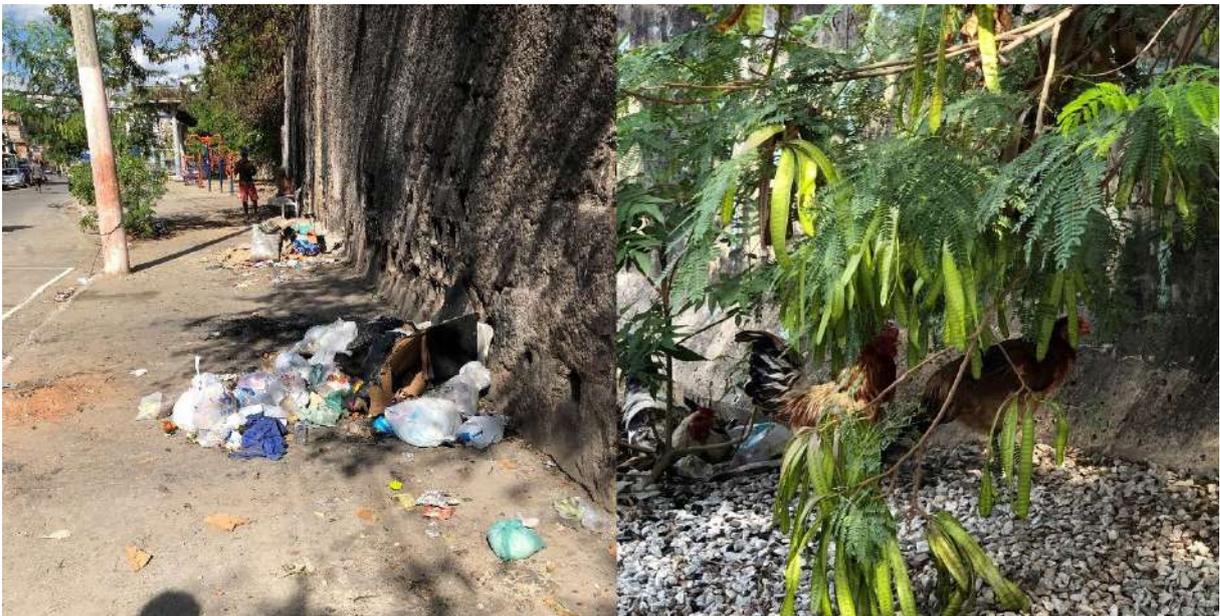
Figura 22 - Obstrução da Calçada - Trecho 2 - Saída 2
 Fonte: Acervo da autora (2019)

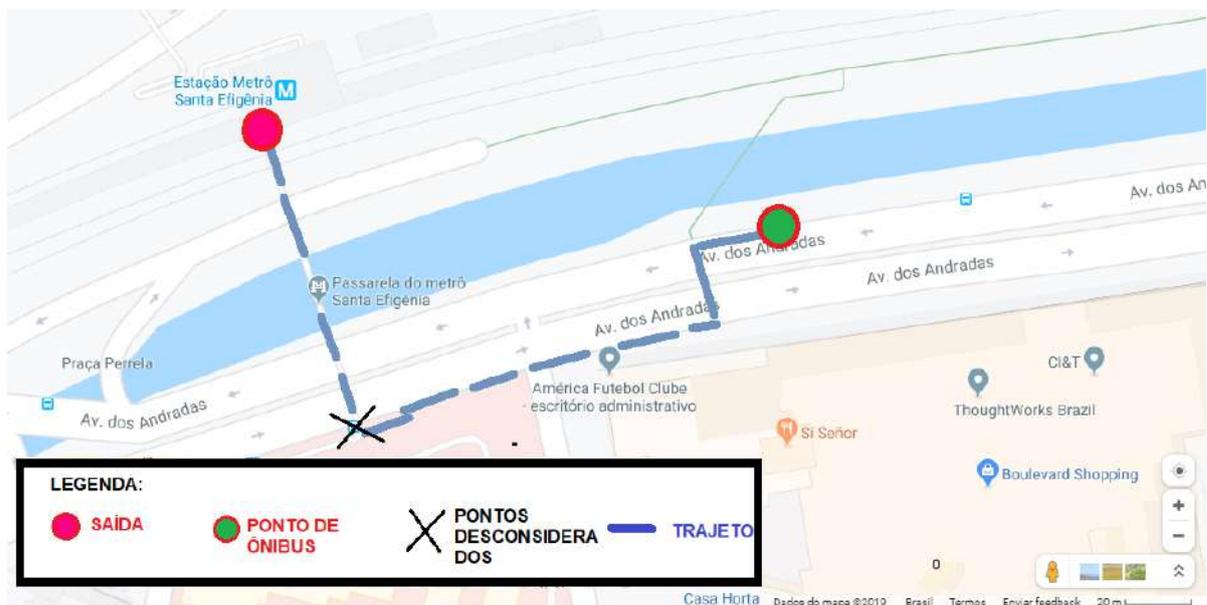
A análise do itinerário da Saída 3 se inicia na Avenida dos Andradas 3001, Bairro Santa Efigênia, conforme Figura 23 abaixo. O percurso possui 320 metros, nota 2 no critério distância ao ponto de ônibus. Nota-se na Figura 23 que o ponto de ônibus debaixo da passarela foi desconsiderado devido à inviabilidade de análise do trajeto nas ruas.

Figura 23 - Saída 3 da Estação Santa Efigênia e distância até o ponto de ônibus mais próximo.
Fonte: GoogleMaps – Adaptada pela autora

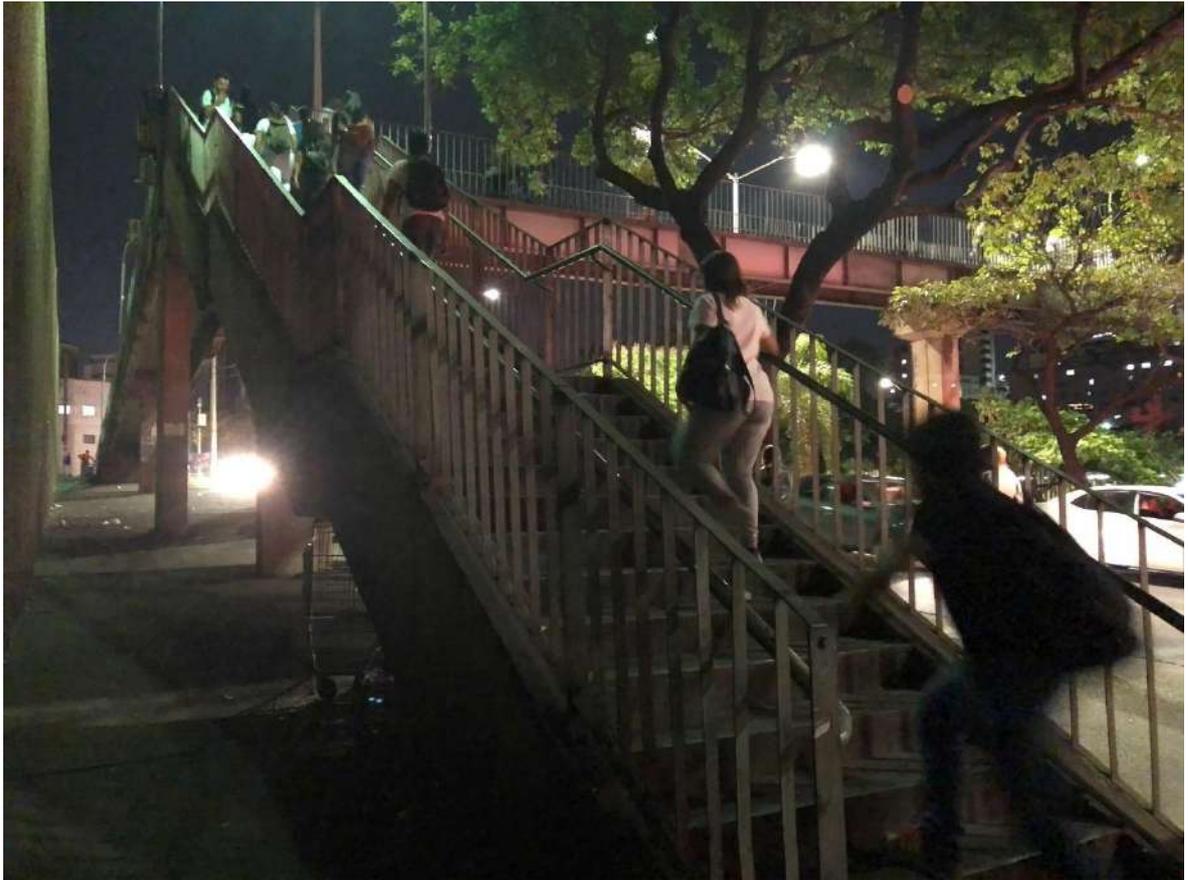
Em virtude do acesso ao Boulevard Shopping e à área hospitalar, esta saída é considerada a principal da estação Santa Efigênia, com o maior fluxo de pedestres (nota 3 na densidade de pessoas), maior conforto e segurança. Para ingressar na estação as pessoas passam por uma escada de 53 degraus e uma passarela de 120 metros que passa por cima do Rio Arrudas (Figura 24). Para pessoas com mobilidade reduzida, existe a possibilidade de utilizar a saída 4, uma rampa que se localiza a aproximadamente 60 metros de distância.

Figura 24 - Acesso à estação Santa Efigênia - Saída 3
Fonte: Acervo da autora (2019)

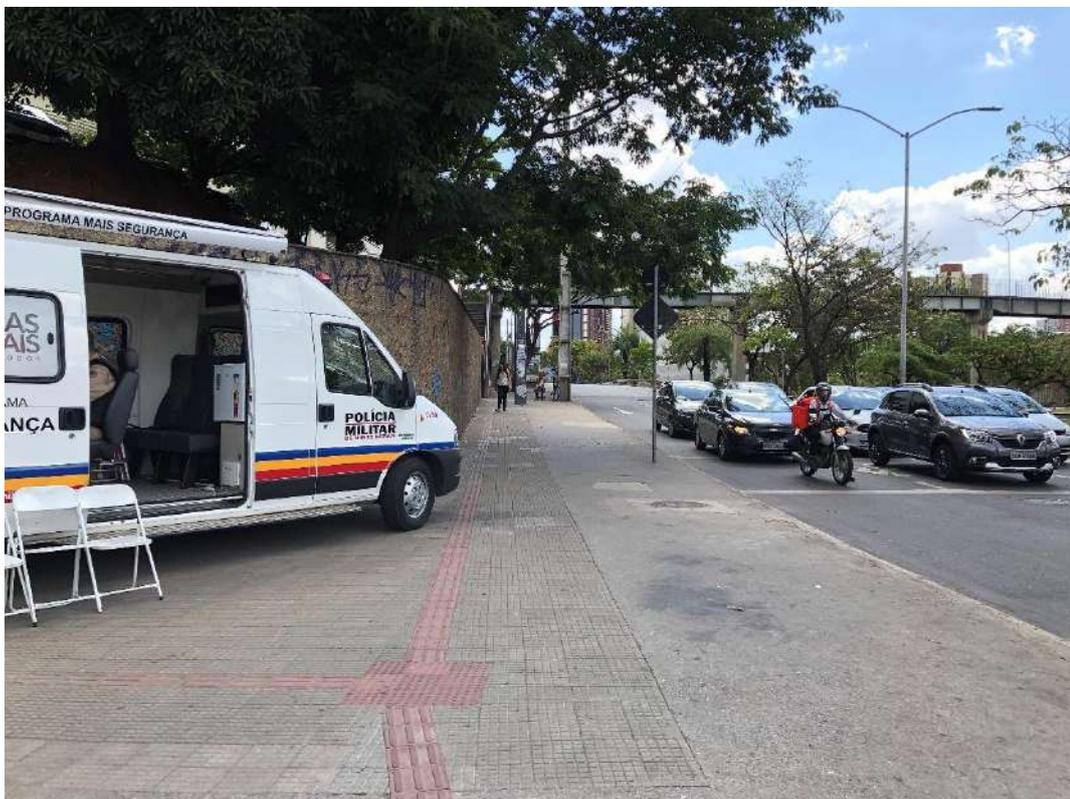
O critério segurança de travessias também recebeu nota máxima, pois a rota possui faixa de pedestres, ciclovias e ciclofaixas, piso tátil, sinais de pedestre, placas etc. além de poder contar com uma base da Polícia Militar 24 horas por dia na esquina de frente para o shopping (Figura 26). A iluminação é muito bem posicionada no entorno do shopping e na passarela, porém a escada é escura e o ponto de ônibus também não recebe luz suficiente (nota 3).

Figura 26 - Policiamento Saída 3
Fonte: Acervo da autora (2019)

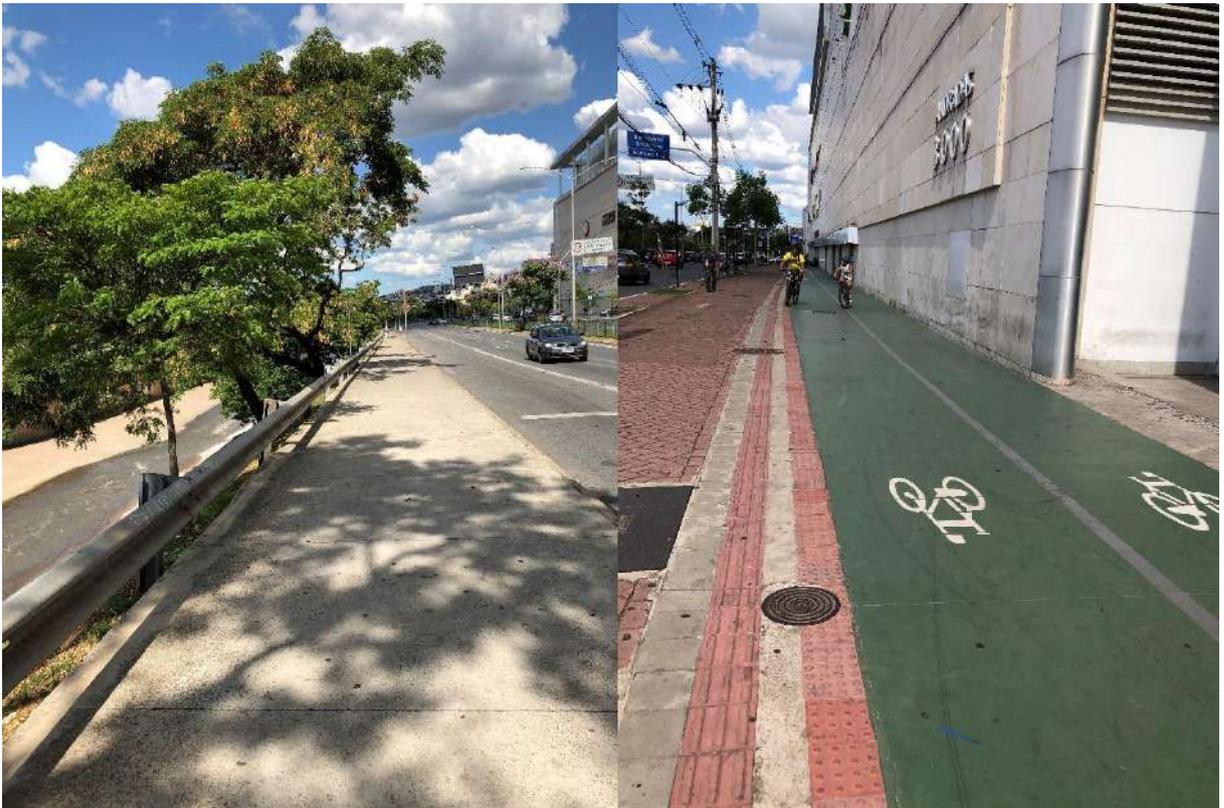
O critério Ambiente recebeu nota 3 em todos os quesitos. As 11 árvores que compõem a rota não possuem grande porte e, portanto, não dão cobertura aos pedestres contra sol e chuva. Além disso, não há nenhum tipo de abrigo contra intempéries em todo o trajeto, conforme mostra a Figura 27 a seguir. A limpeza dos locais é bem-feita e foram encontrados somente papéis de bala e copo descartável no caminho. O nível de ruído medido foi de 69,8 decibéis, considerado não perigoso à saúde (OMS, 1999).

Figura 27 - Arborização e Ciclofaixa - Saída 3
Fonte: Acervo da autora (2019)

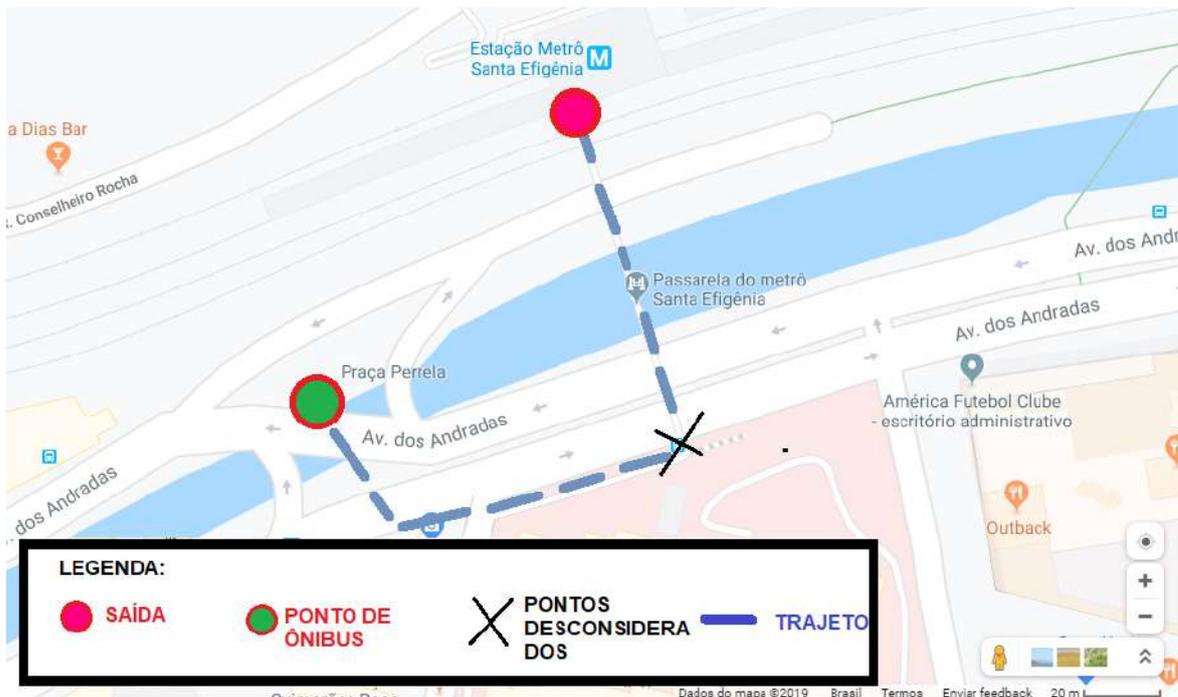
A rota da Saída 4 se inicia na Avenida dos Andradas, 2700, Bairro Santa Efigênia. O trajeto, Figura 28, possui 260 metros de extensão e, portanto, recebe nota 3 de distância ao ponto de ônibus.

Figura 28 - Saída 4 da Estação Santa Efigênia e distância até o ponto de ônibus mais próximo.
Fonte: GoogleMaps – Adaptada pela autora

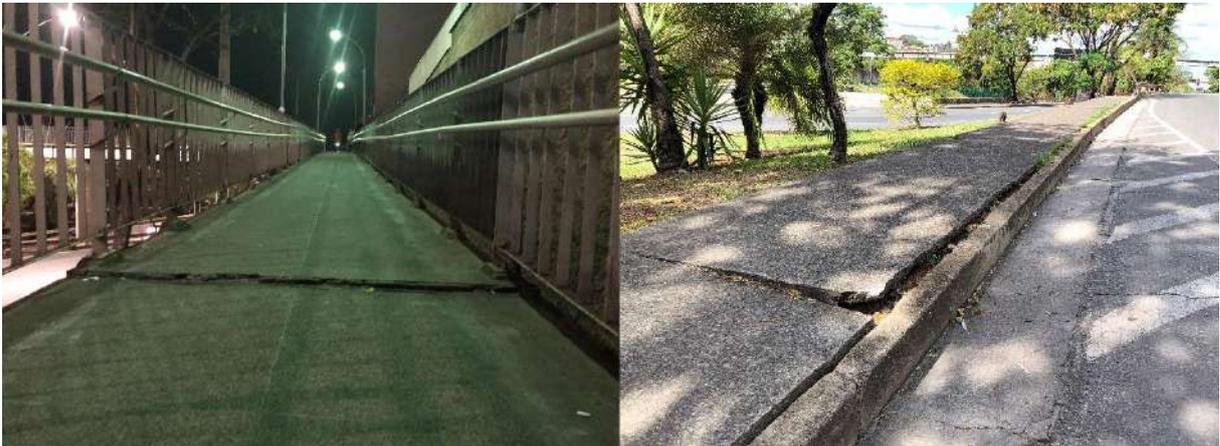
A largura mínima se encontra nos trechos 2 e 3, com 1,6 metros de espaço livre para o trânsito de pedestres. Como dito anteriormente na análise da Saída 3, a passarela não possui largura adequada para o fluxo do período de pico analisado, mas a rampa (trecho2) comporta a quantidade de pessoas que passa no local e recebe nota 3. A pavimentação é majoritariamente feita de cimento grosso e apresenta alguns buracos e descontinuidades no piso, conforme Figura 30. Não há presença de piso tátil no caminho.

Figura 30 - Descontinuidade no piso - Saída 4
Fonte: Elaborado pela autora (2019)

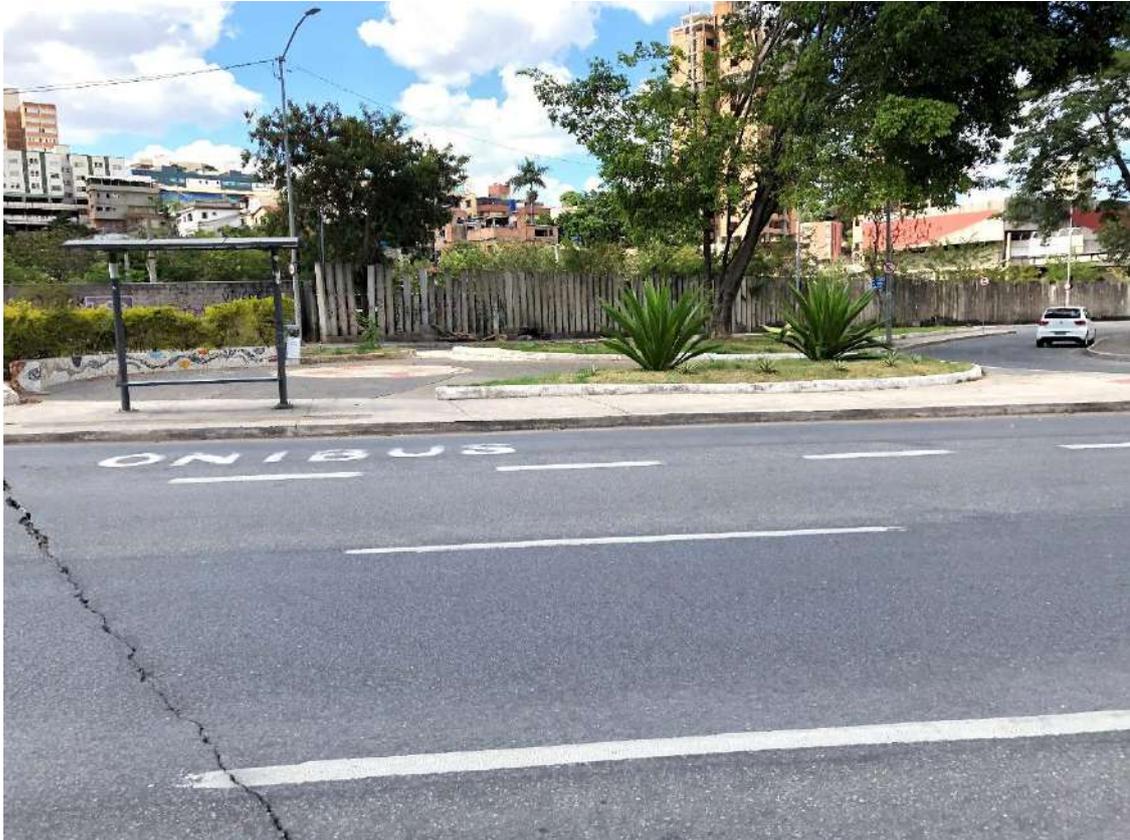
A segurança das travessias recebe nota 2, devido à descontinuidade no trajeto no trecho 2. Não há lugar para se fazer a travessia da Avenida que possui um fluxo intenso de carros e 6 pistas. Não há rampa de acessibilidade, nem faixa de pedestres, nem sinal de trânsito (Figura 31). A iluminação é adequada no trecho 3, porém, nos

Figura 31 - Ponto de Ônibus - Saída 4
Fonte: Acervo da autora (2019)

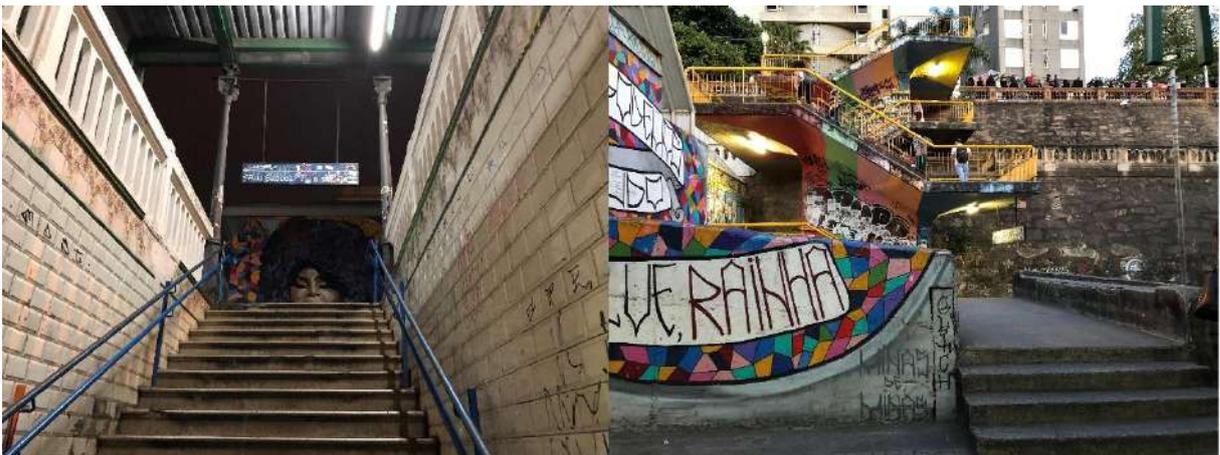
A Saída 1 é a única saída da estação para o Bairro Floresta e não possui acessibilidade para pessoas com mobilidade reduzida, sendo que a única forma de se adentrar no metrô é através das escadas (Figura 33).

Figura 33 - Escadas de Acesso à Estação Central - Saída 1 - Rua Sapucaí
Fonte: Acervo da autora (2019)

O trajeto foi dividido em 5 trechos, conforme Figura 34, sendo que os trechos 2, 3 e 4 estão representados na Figura 33 acima.

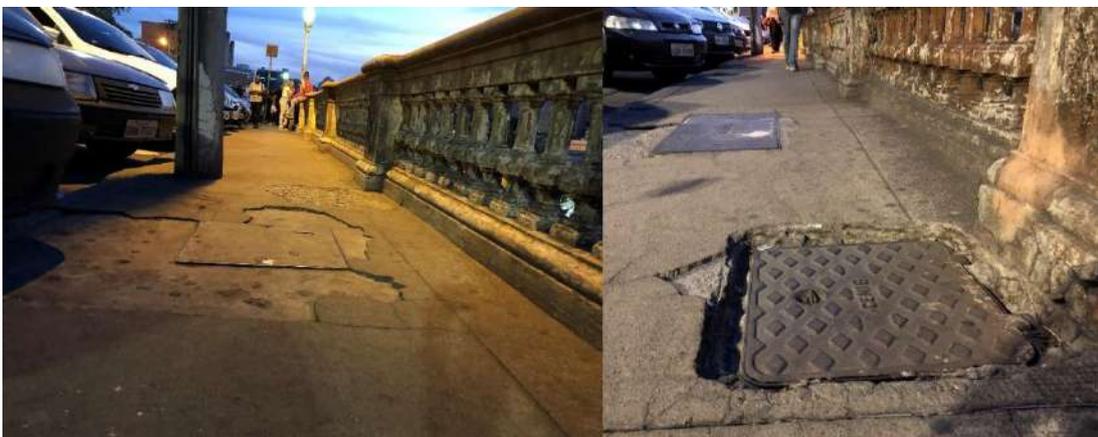
A largura das escadas é de 2,20 metros e comporta o fluxo de pessoas (nota 4). De acordo com a NBR 9050 (2015), a largura mínima de um passeio é de 1,50 metros, de faixa completamente desobstruída, o que não ocorre no trecho 1, em que a calçada de 1,70 metros é dividida por um poste de iluminação e a largura disponível se reduz a 1 metro (Figura 35). Durante todo o trajeto, a pavimentação é no cimento grosso, com alguns buracos e caixas de inspeção e visita não niveladas conforme informa a NBR 9050 (2015), como podemos observar na Figura 35 abaixo, sendo avaliada nota 3.

Figura 35 - Largura da Calçada e Buracos na Rua Sapucaí - Saída 1
 Fonte: Acervo da autora (2019)

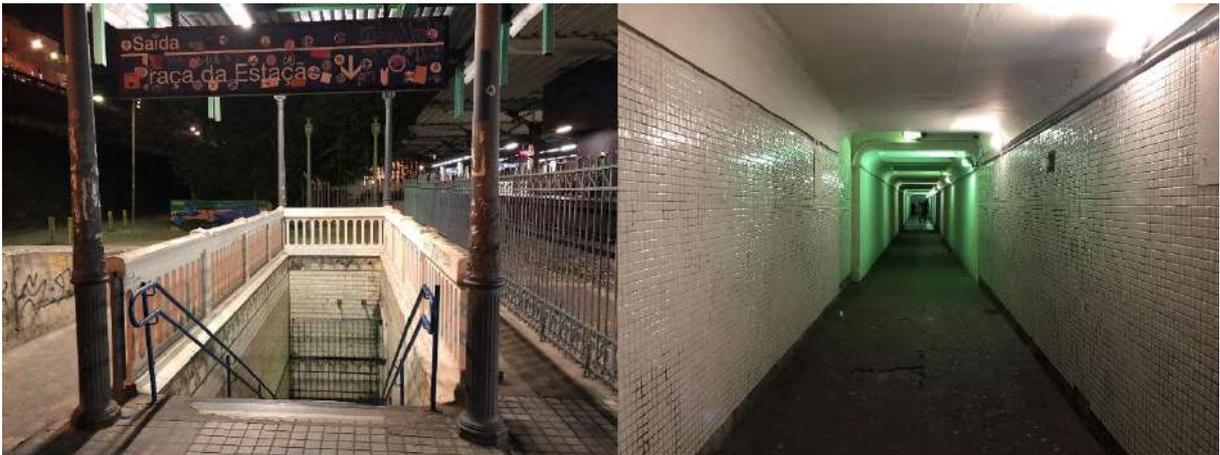
Sobre o critério segurança, no trecho 1 não há faixa de pedestres para a travessia da Rua Sapucaí, o ponto de ônibus não é sinalizado corretamente e não possui abrigo, as placas de sinalização do metrô estão vandalizadas com pichações ou adesivos (Conforme Figura 36), e a iluminação não está voltada para elas, dificultando sua visibilidade (nota 1 para travessias). A iluminação de todo o trajeto é precária, principalmente no trecho 5, onde há um túnel, ambiente também pichado e com altos índices de assaltos ilustrado pela Figura 36 (nota 2).

Figura 36 - Vandalismo e Falta de Iluminação na Saída 1
Fonte: Acervo da autora (2019)

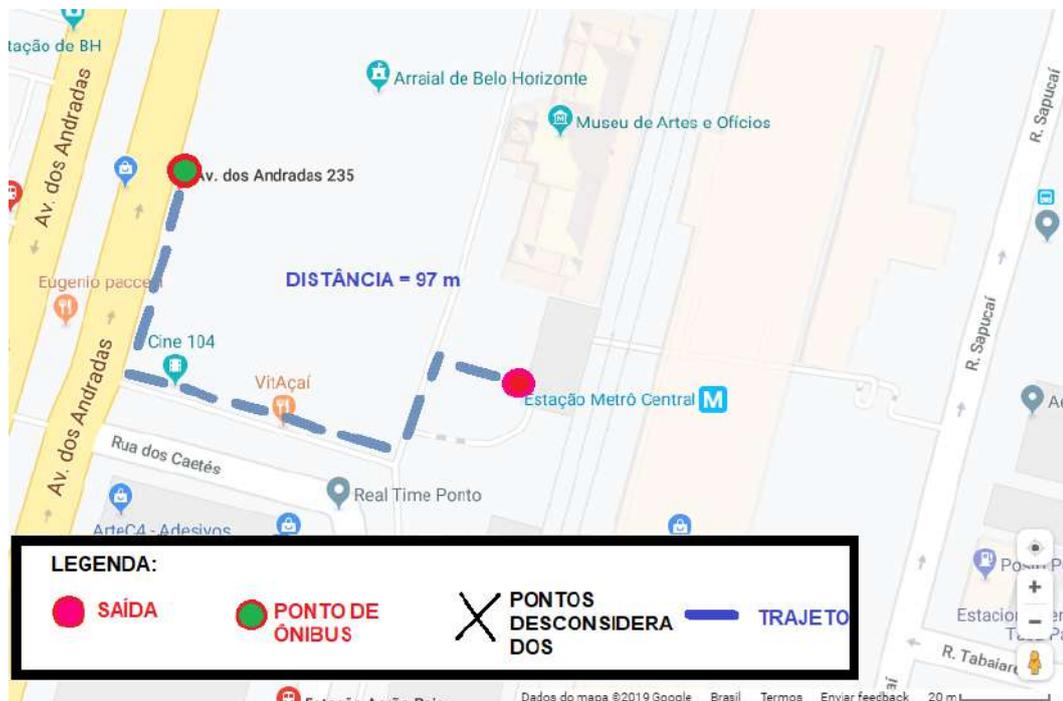
A análise do trajeto da Saída 2 tem início na Avenida dos Andradas, 235, Centro. O percurso, Figura 37, possui aproximadamente 97 metros (nota 4 no critério distância).

Figura 37 - Saída 2 da Estação Central e distância até o ponto de ônibus mais próximo.
Fonte: GoogleMaps – Adaptada pela autora
