**AVALIAÇÃO SOCIOAMBIENTAL DA CAMINHABILIDADE NO ENTORNO DE
ESTAÇÕES DO METRÔ DE BELO HORIZONTE - MG**

Trabalho de conclusão de curso apresentado ao Centro Federal de Educação Tecnológica de Minas Gerais como requisito parcial para obtenção do título de Engenheira Ambiental e Sanitarista.

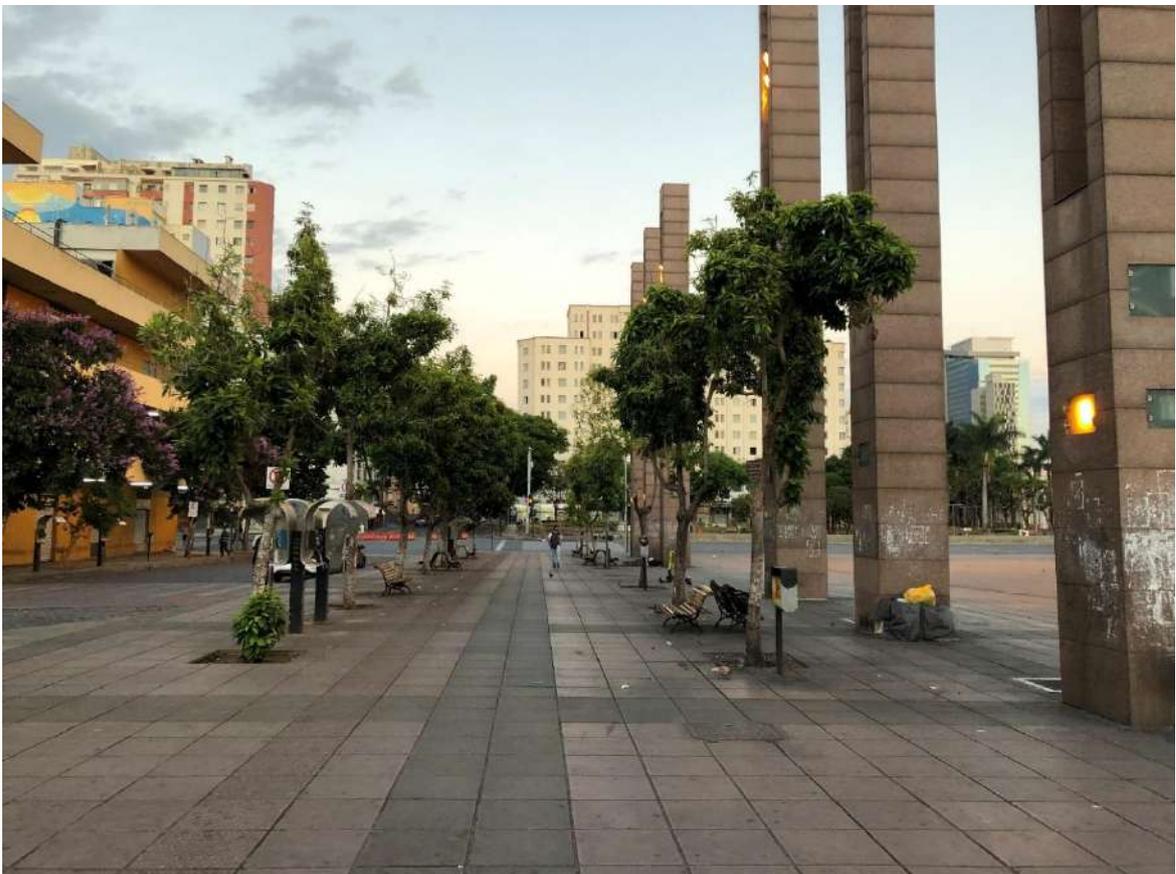
Na Figura 39 podemos observar a saída considerada principal da estação, devido a sua localização estratégica, direcionada para o centro e por ser mais próxima das catracas de embarque e desembarque do metrô, possui uma grande densidade de pessoas (nota 4).

Figura 39 - Saída 2 - Praça da Estação
Fonte: Acervo da autora (2019)

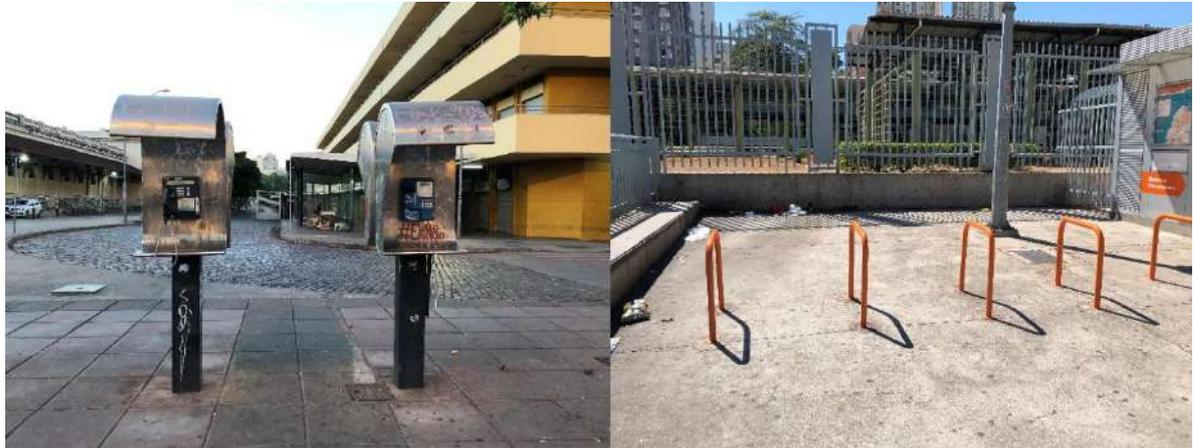
O trecho 1 possui muitos utensílios de mobiliário urbano, lixeiras, bancos, suporte para bicicleta e postes de iluminação, conforme Figura 40, porém a maioria vandalizados com pichações e/ou quebrados, portanto, recebe nota 2.

Figura 40 - Mobiliário Urbano - Saída 2
Fonte: Acervo da autora (2019)

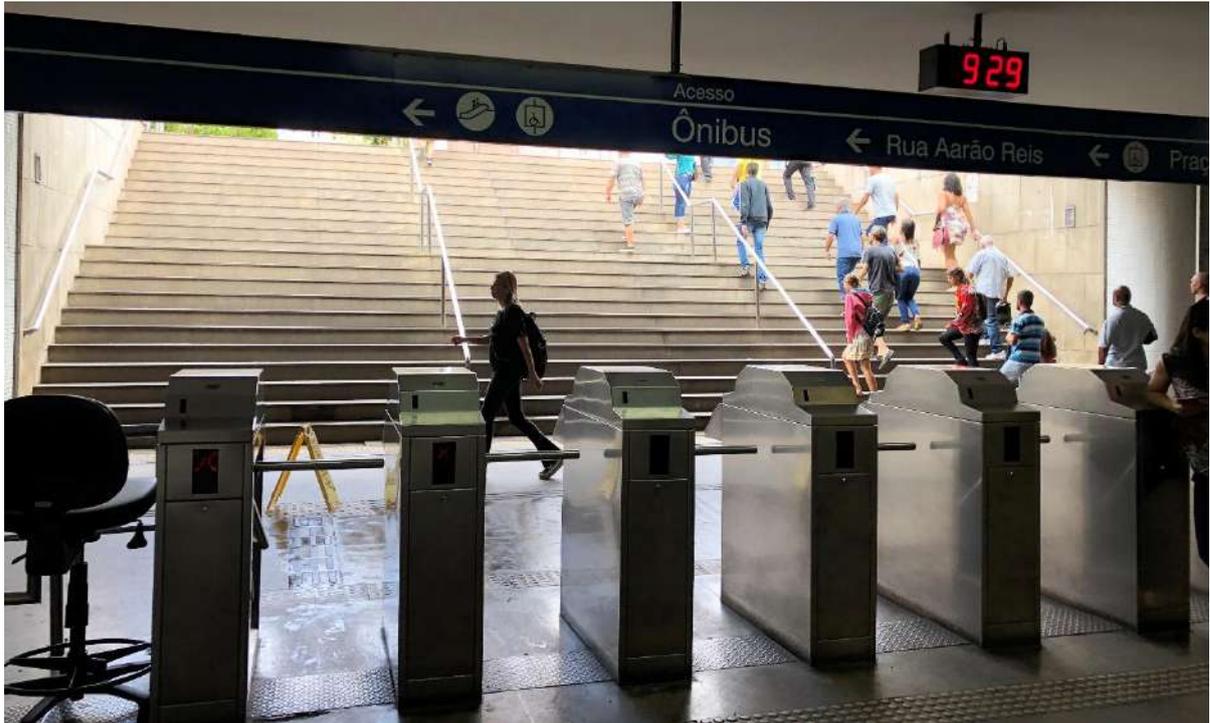
Apesar do grande fluxo de pedestres, a largura da escadaria (trecho 2) é satisfatório (nota 4). A escada possui largura de aproximadamente 12 metros e não está de acordo com a NBR 9077 (2001), pois possui somente dois corrimãos centrais, deixando larguras de mais de 3 metros e segundo as normas técnicas de saída de emergência, a maior distância que poderia existir entre um corrimão e outro é de 2,4 metros (Figura 41). A pavimentação da praça é feita de placas de concreto e não possui buracos ou desníveis (nota 4).

Figura 41 - Escadas Saída 2
 Fonte: Acervo da autora (2019)

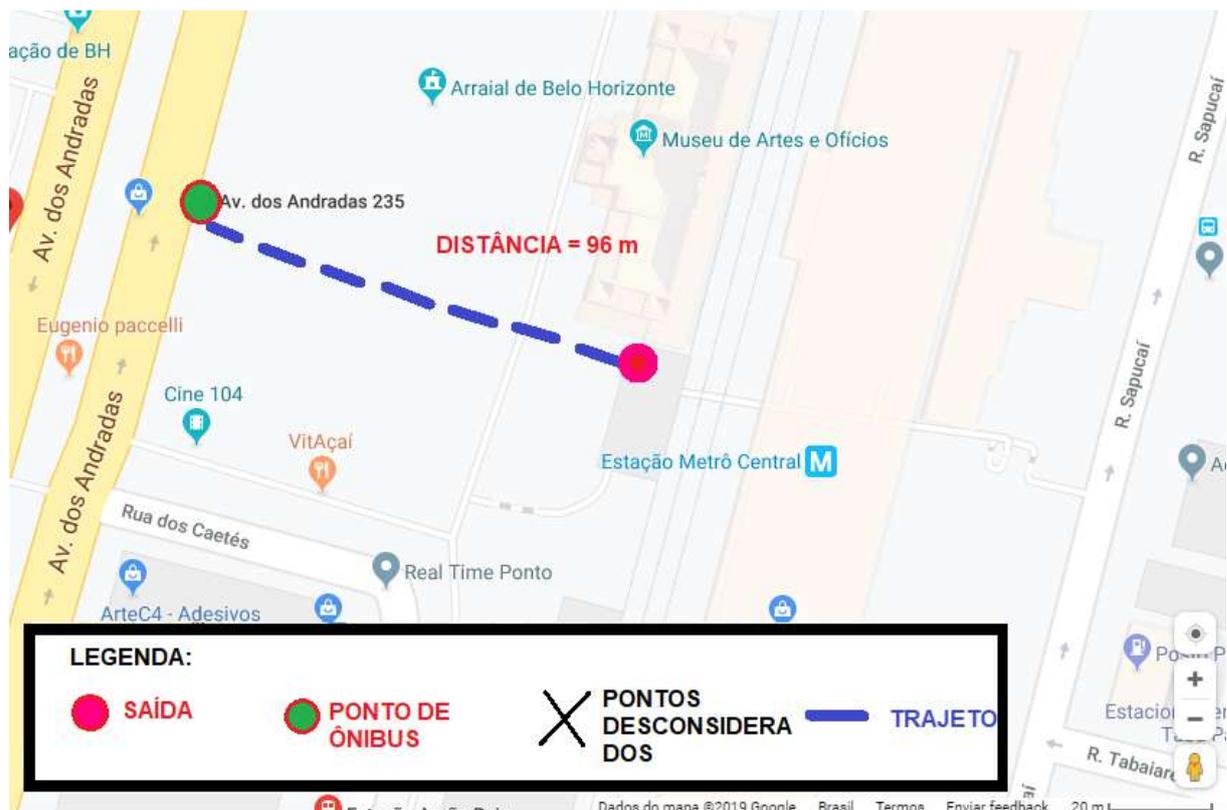
O trajeto da Saída 3 tem início no ponto de ônibus da Avenida dos Andradas nº 235, Centro (Figura 42). Para se chegar na Saída 3, são percorridos aproximadamente 96 metros, dentro da Praça da Estação (Nota 4 para distância ao ponto de ônibus).

Figura 42 - Saída 3 da Estação Central e distância até o ponto de ônibus mais próximo.
Fonte: GoogleMaps – Adaptada pela autora

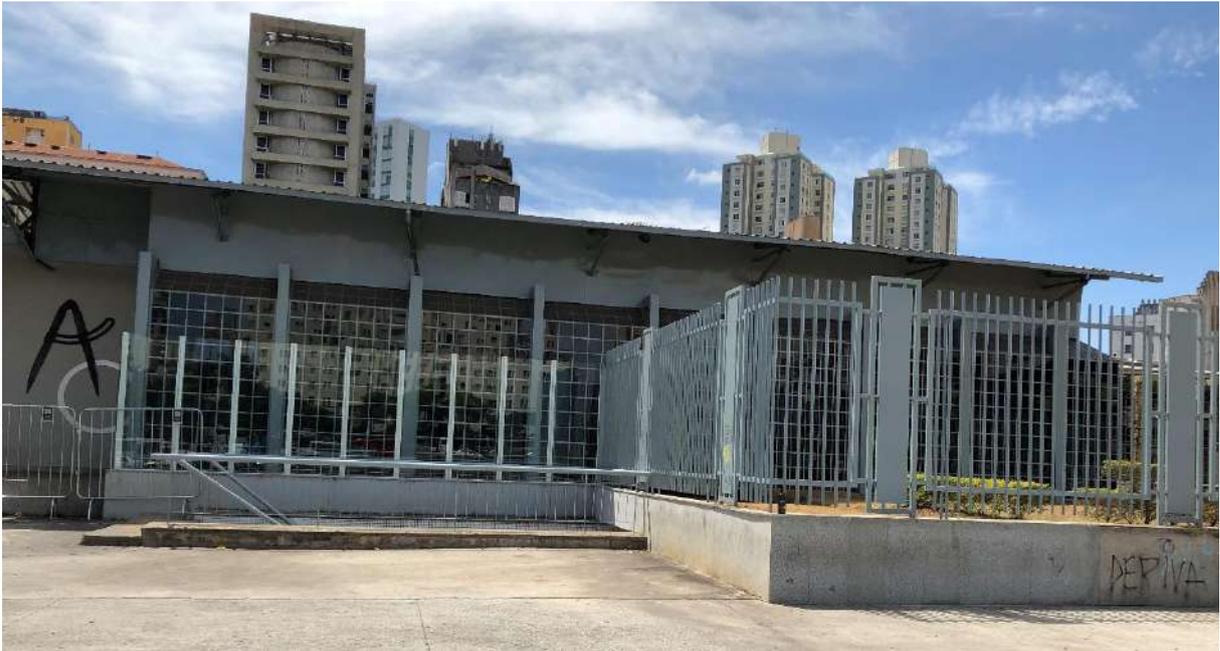
Figura 43 - Saída 3

A saída se localiza na Praça da Estação, ao lado do Museu de Artes e Ofícios, e, portanto, recebeu nota 3 no critério de uso público (Figura 43).

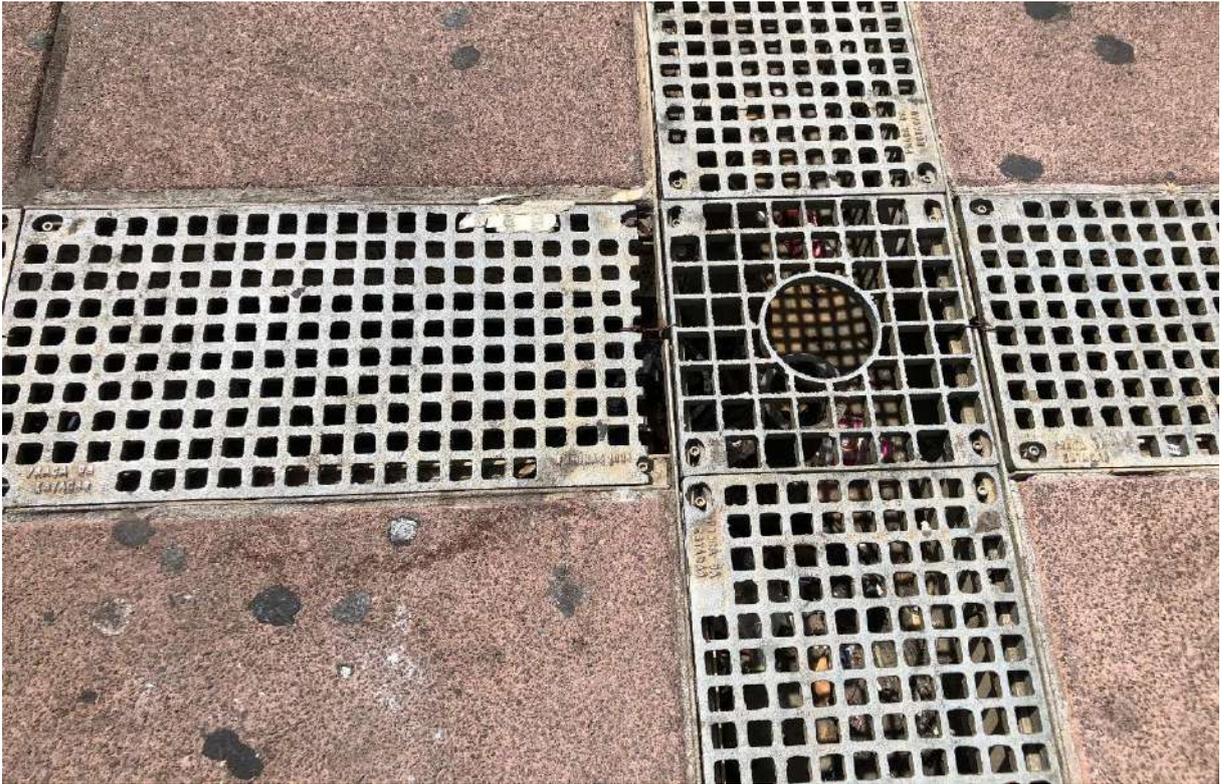
O maior trecho (trecho 1) é feito de placas de concreto e não possui buracos na estrutura, porém há uma fonte de água no piso, com grades quebradas e mal colocadas, sem sinalização ou isolamento, que poderiam causar desconforto a deficientes visuais (Figura 46). O trecho 2 é feito de cimento grosso e o trecho 3 possui piso encerado e ambos não possuem buracos nem desníveis (nota 3 para pavimentação).

Figura 46 - Grades da Fonte de Água - Saída 3
Fonte: Acervo da autora (2019)

travessia. Não possui acessibilidade para deficientes visuais e de mobilidade reduzida. Além disso, as paredes e escada pichados remetem a um ambiente inseguro. Precisa de uma reforma, nova pintura, mais canteiros de plantas e mais postes de iluminação de LED, com a luz voltada para o pedestre.

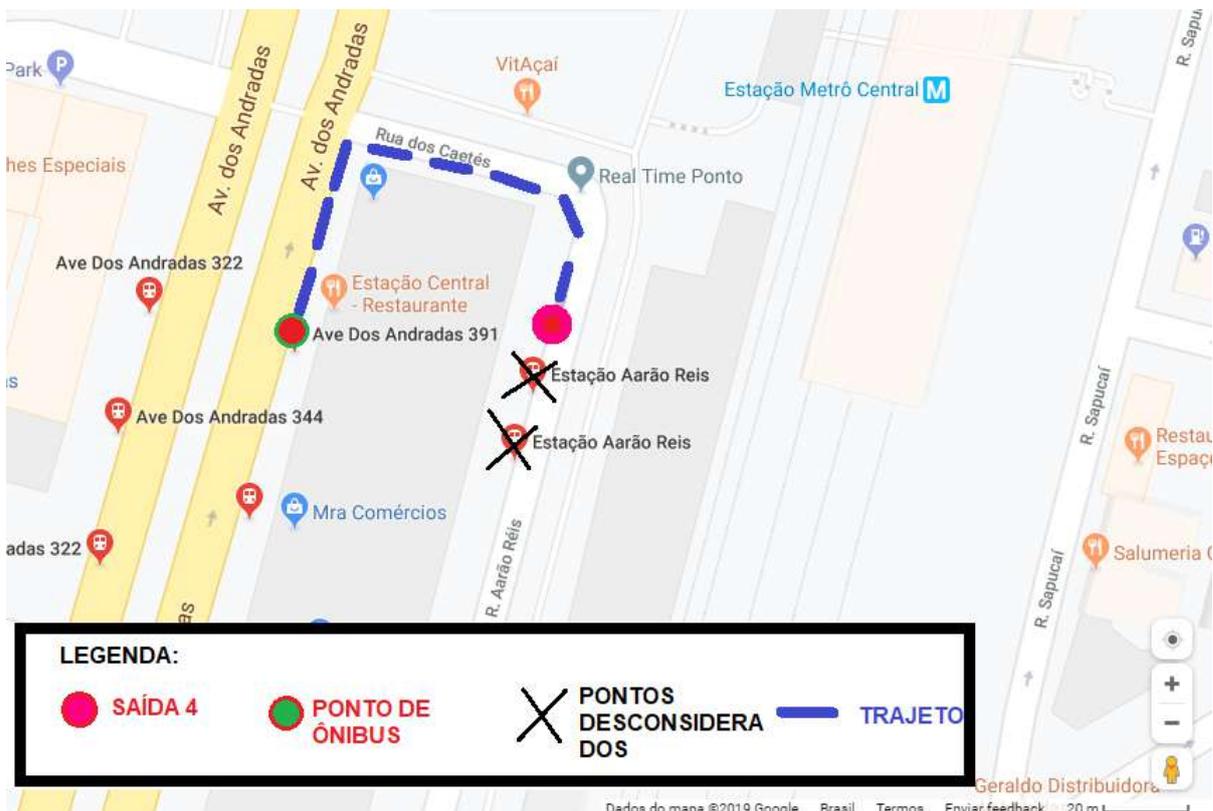
A análise do trajeto se inicia no ponto de ônibus na Avenida dos Andradas nº 391. Para se chegar à estação Central na Saída 4, são percorridos aproximadamente 135m em linha horizontal (Nota 3 para o quesito distância ao ponto de ônibus), contornando o quarteirão em que se localiza um prédio comercial com vários bares e lojas (Figura 47).

Figura 47 - Saída 4 da Estação Central e distância até o ponto de ônibus mais próximo.
Fonte: GoogleMaps – Elaborada pela autora (2019)

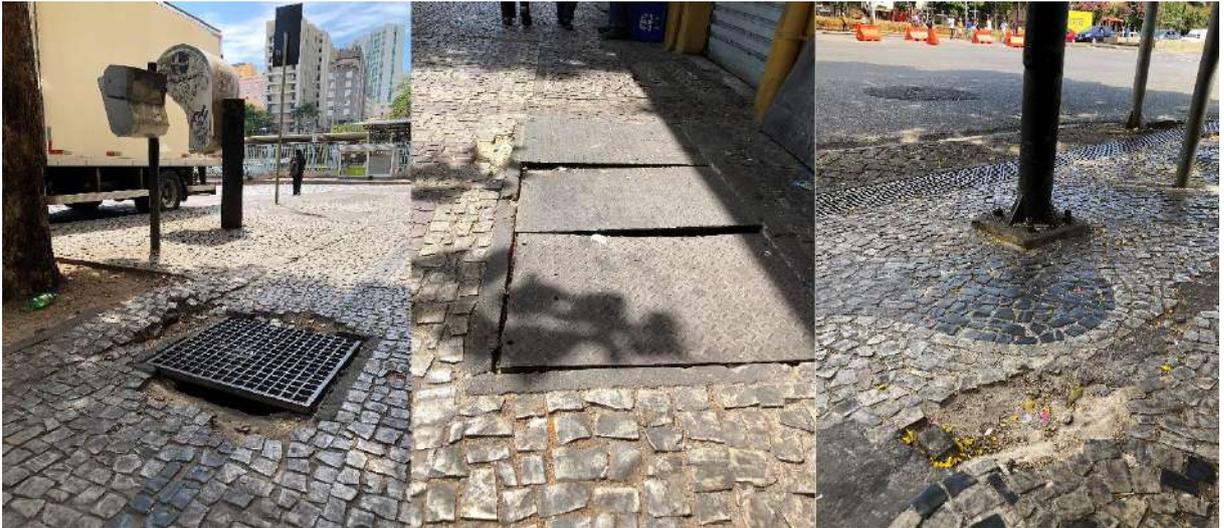
Figura 49 - Buracos - Saída 4
Fonte: Acervo da autora (2019)

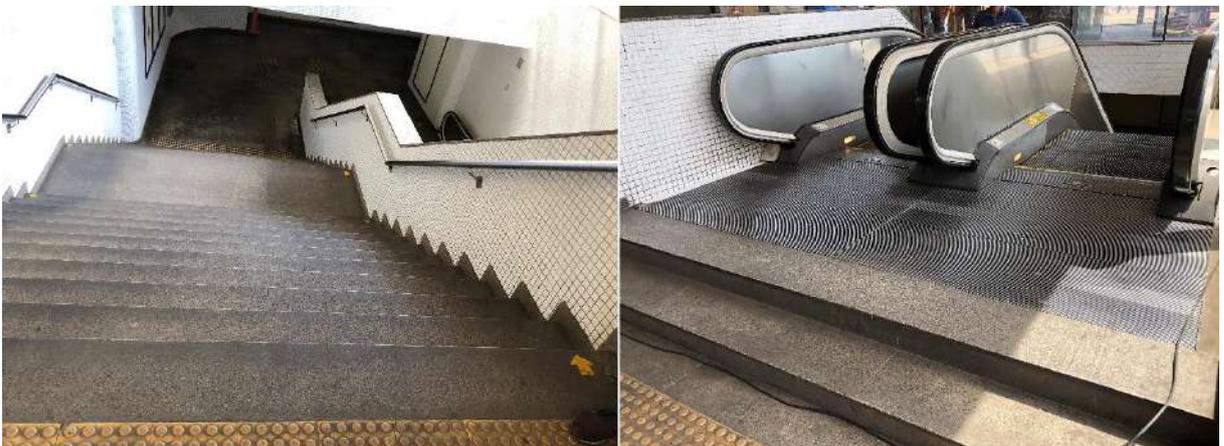
O trecho 2 é composto de escada rolante e escada estática. A escada estática possui largura 3,4m, porém não apresenta corrimão intermediário, em conflito com a norma NBR 9050 (2015), que estabelece largura máxima de 2,4m para escadas somente com corrimão lateral. São vinte e dois degraus e um patamar no meio da escada, cujas medidas estão de acordo com a norma NBR 9077 (2001).

Figura 50 - Acesso à estação - Saída 4
Fonte: Acervo da autora (2019)

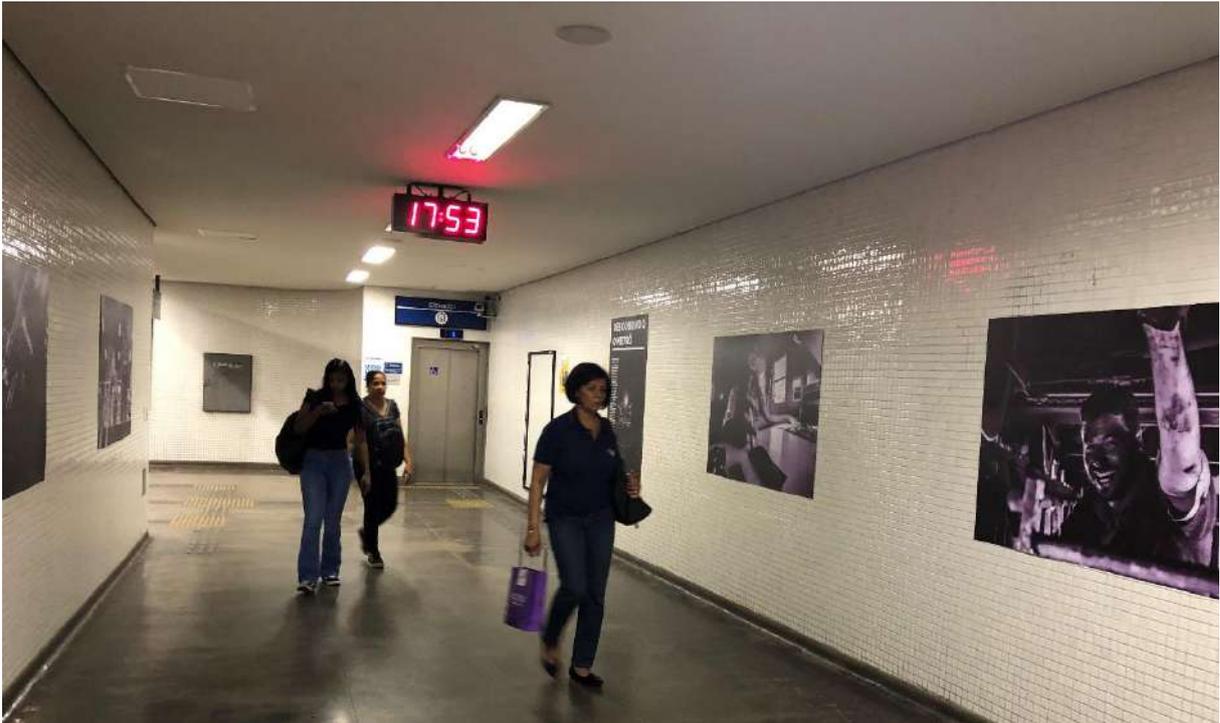
O trecho 3 apresenta um elevador de acesso à rua com dimensões de acordo com a norma NBR 9077 (2001). O túnel é bem iluminado e possui câmeras de segurança e limpeza constante de funcionários da estação. Possui piso tátil em algumas partes e não há buracos e desníveis no piso (Figura 51).

Figura 51 - Túnel da Saída 4
Fonte: Acervo da autora (2019)

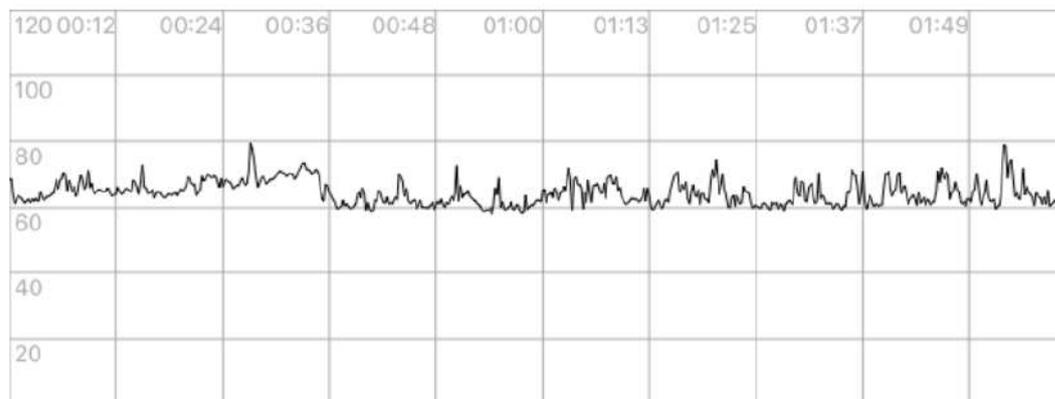
Gráfico

Duração	2m:0s
Avg/Leq	66.5 dB
MIN	57.9 dB
MAX	79.5 dB
PEAK	84.8 dB
TWA	0.0 dB
Dose	0.0 %

Fonte: Elaborado pela autora pelo aplicativo Decibel X

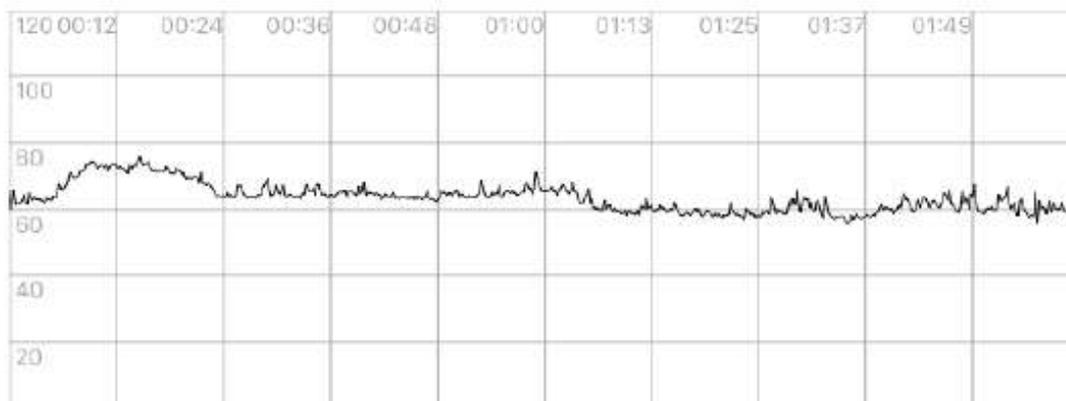
Gráfico

Duração	2m:1s
Avg/Leq	66.0 dB
MIN	55.8 dB
MAX	75.9 dB
PEAK	79.9 dB
TWA	0.0 dB
Dose	0.0 %

Fonte: Elaborado pela autora pelo aplicativo Decibel X

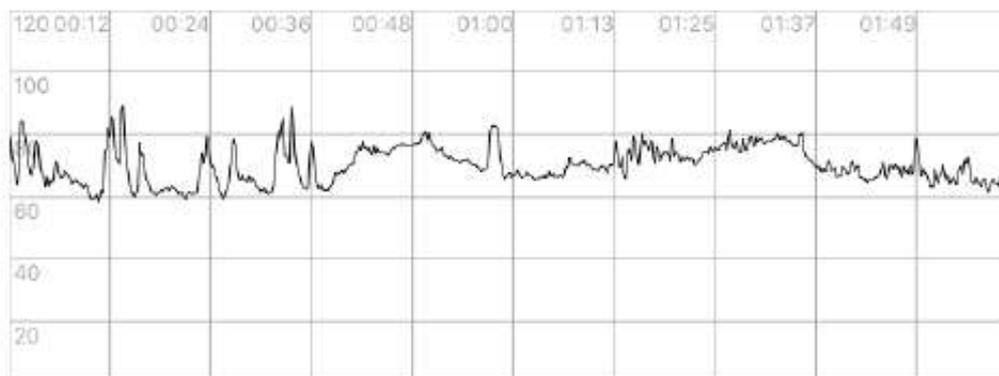
Gráfico

Duração	2m:0s
Avg/Leq	74.5 dB
MIN	58.5 dB
MAX	89.2 dB
PEAK	92.5 dB
TWA	0.0 dB
Dose	0.0 %

Fonte: Elaborado pela autora pelo aplicativo Decibel X

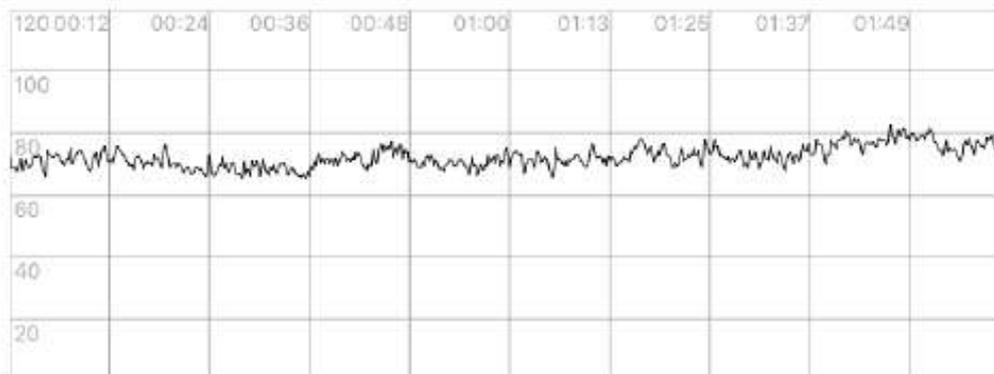
Gráfico

Duração	2m:0s
Avg/Leq	73.8 dB
MIN	65.3 dB
MAX	83.0 dB
PEAK	86.9 dB
TWA	0.0 dB
Dose	0.0 %

Fonte: Elaborado pela autora pelo aplicativo Decibel X

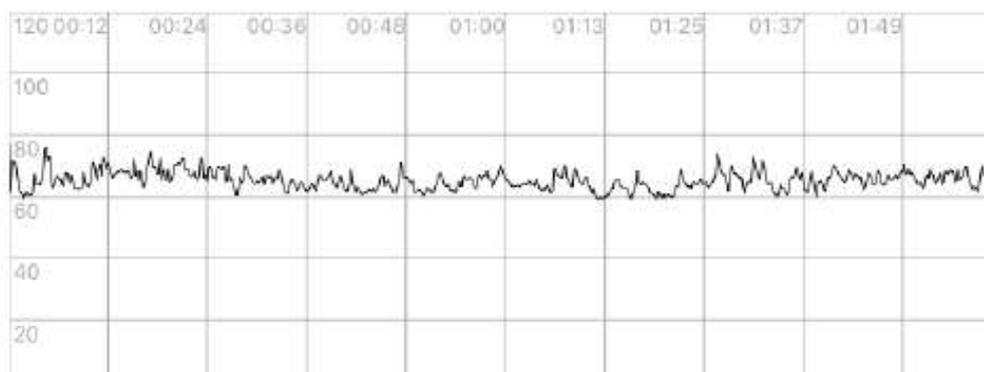
Gráfico

Duração	2m:15
Avg/Leq	66.5 dB
MIN	59.1 dB
MAX	77.3 dB
PEAK	81.5 dB
TWA	0.0 dB
Dose	0.0 %

Fonte: Elaborado pela autora pelo aplicativo Decibel X

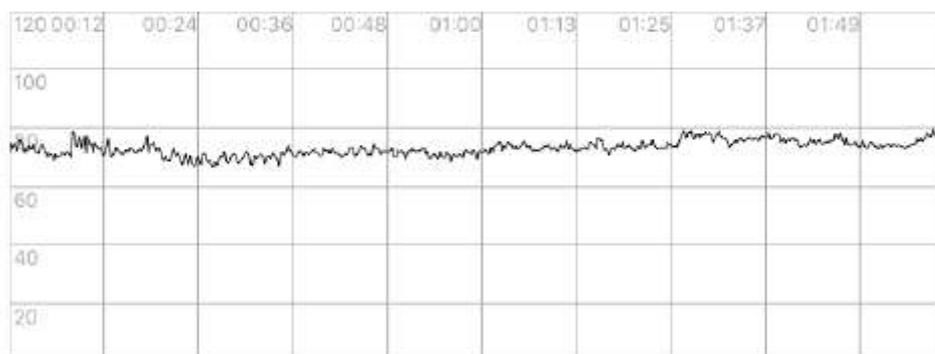
Gráfico

Duração	2m:0s
Avg/Leq	73.9 dB
MIN	66.7 dB
MAX	79.8 dB
PEAK	83.9 dB
TWA	0.0 dB
Dose	0.0 %

Fonte: Elaborado pela autora pelo aplicativo Decibel X
