CENTRO FEDERAL DE EDUCAÇÃO TECNOLÓGICA DE MINAS GERAIS  
DEPARTAMENTO DE CIÊNCIA E TECNOLOGIA AMBIENTAL  
GRADUAÇÃO EM ENGENHARIA AMBIENTAL E SANITÁRIA

ANÁLISE DE CENÁRIOS HIPOTÉTICOS RESULTANTES DO ROMPIMENTO DE  
BARRAGENS DE REJEITO DE MINERAÇÃO LOCALIZADAS EM MINAS GERAIS POR  
MEIO DA CRIAÇÃO DE MAPA INTERATIVO

Trabalho de Conclusão de Curso apresentado  
ao Centro Federal de Educação Tecnológica de  
Minas Gerais, como requisito parcial à  
obtenção do título de Engenheira Ambiental e  
Sanitarista.

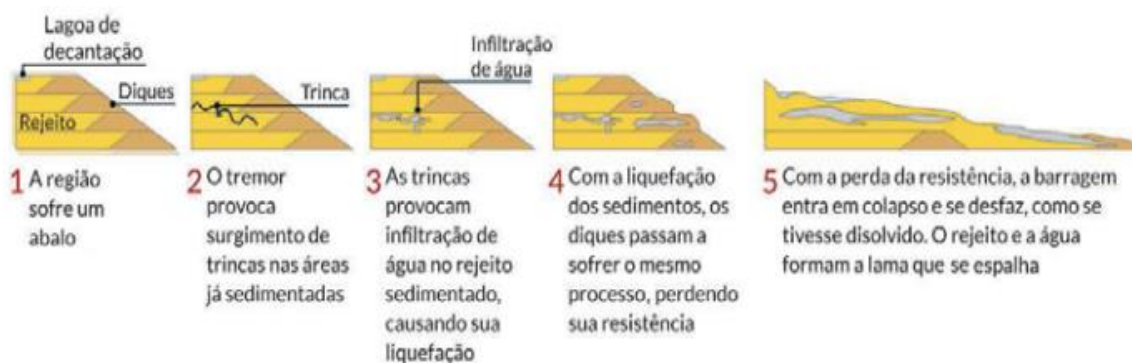
**Figura 4** – Ruptura de barragem por liquefação.

A liquefação pode ser entendida como sendo um fenômeno decorrente da pressão hidrostática causada pela saturação do solo, provocando uma redução da resistência ao cisalhamento, fazendo com que o rejeito se torne uma massa fluida (CASTRO, 2008). Resumidamente, esse fenômeno faz com que qualquer substância passe do seu estado natural para o estado fluido (PEREIRA, 2005).

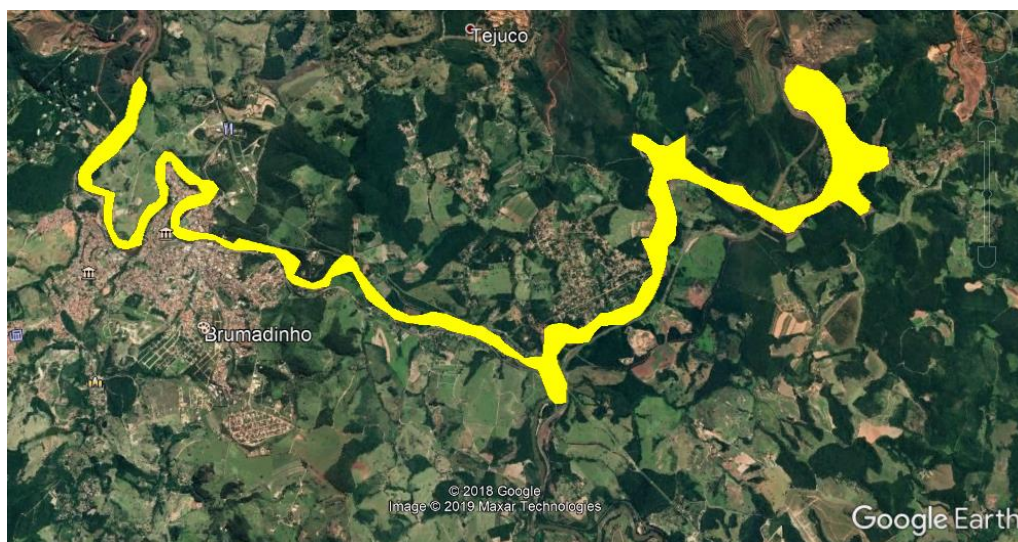
**Figura 14** – Imagem de satélite do Google Earth do polígono da mancha de inundação real, em amarelo.
