ANÁLISE COMPARATIVA DOS CENÁRIOS ANTERIOR E  
POSTERIOR À INTERVENÇÃO DECORRENTE DO PROGRAMA DE  
RECUPERAÇÃO AMBIENTAL DE BELO HORIZONTE (DRENURBS)  
QUANTO ÀS MELHORIAS DE DRENAGEM URBANA E DAS  
CONDIÇÕES SÓCIO AMBIENTAIS.

Estudo de Caso: Córrego Primeiro de Maio

Trabalho de Conclusão de Curso  
apresentado ao Centro Federal de Educação  
Tecnológica de Minas Gerais como requisito  
parcial para a obtenção do título de  
Engenheiro Ambiental e Sanitarista.

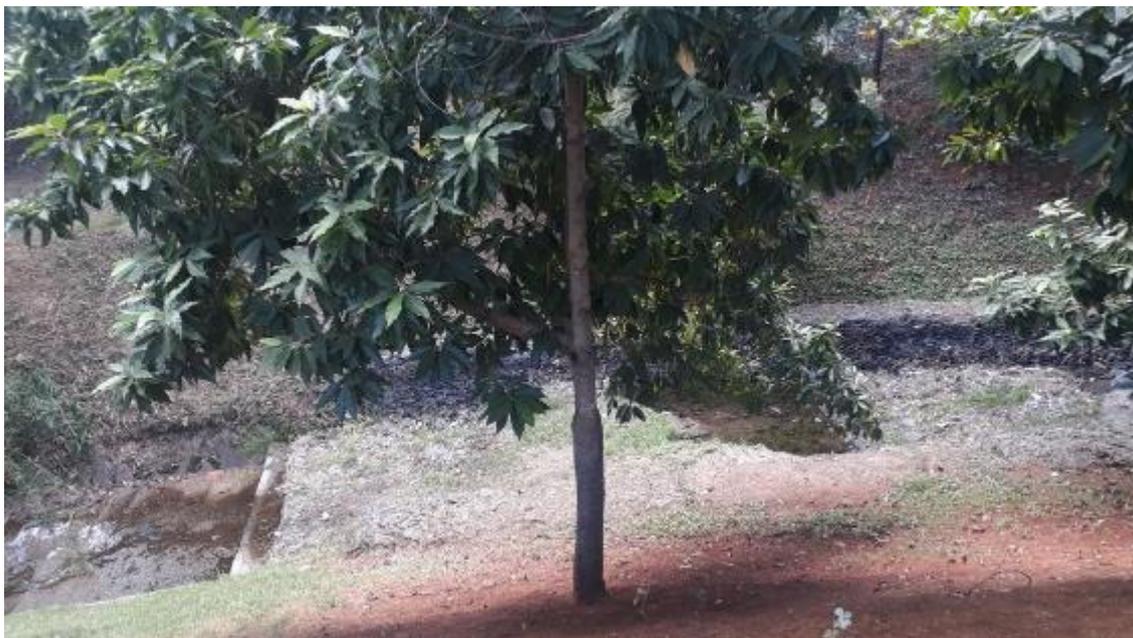
Figura 9 Ponto mais a montante do parque, próximo à entrada da rua Maria Ortiz.

Durante a visita realizada no dia 28 de abril, pode-se observar a presença de estruturas de drenagem pluvial como enrocamentos, muro de gabião para contenção das margens do córrego e degraus para amortecimento da velocidade da água. Essas estruturas foram contempladas em mais de um ponto e podem ser verificadas pela fFigura 9, no ponto mais à montante do parque e pela Figura 10 logo antes da bacia de detenção.

Foi verificado, como pode ser constatado nas imagens, que os dispositivos relatados encontram-se em bom estado de conservação. Porém, ainda no ponto retratado pela Figura 9, foi verificada uma erosão lateral da margem direita (Figura 11, em detalhe na figura 12), na saída do canal da citada figura.

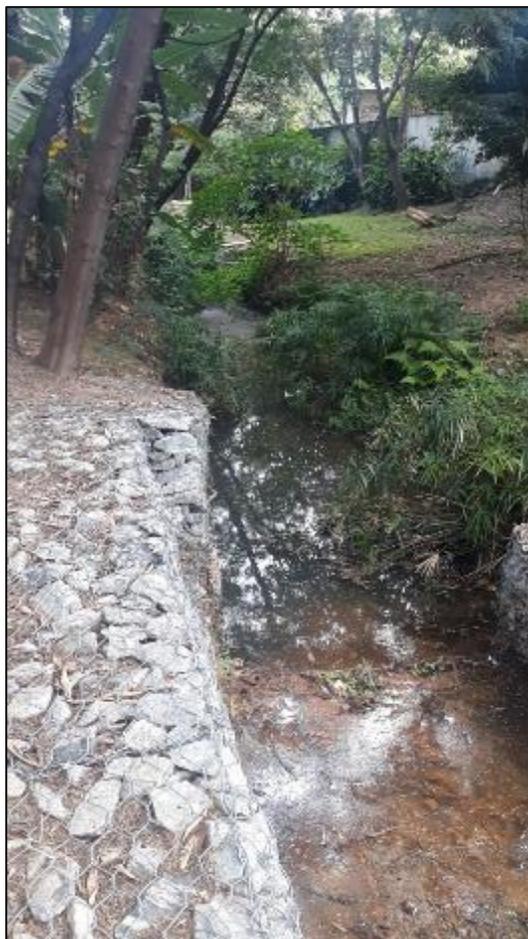
Figura 20 Ponto de lançamento do fluxo advindo da caixa coletora da Figura 19.

O fluxo na meia cana das figuras Figura 17 e Figura 18 é direcionado para caixa de passagem da Figura 19 de onde é lançado no córrego Figura 20. Nas laterais da caixa de passagem são verificadas rachaduras. Essas podem ser causadas devido à patologias construtivas, porém independente das causas, a rachadura deve ser monitorada periodicamente. Em relação ao ponto de lançamento, observa-se mais uma vez o uso de

gabião como medida de contenção de taludes. Ainda na Figura 20, é possível observar a presença de vegetação na margem do córrego.

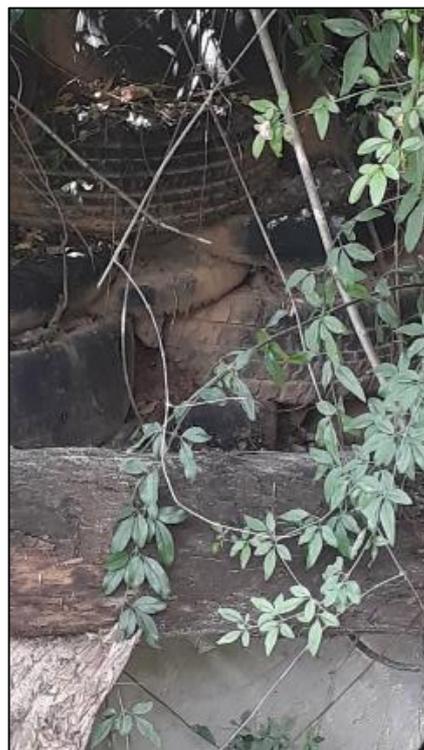
Na Figura 31, verifica-se a chegada de uma tubulação à margem direita da bacia de retenção, a mesma pode ser melhor observada na Figura 32. Pode-se notar uma rachadura larga na parede de concreto, a qual deve ser periodicamente observada. Verifica-se também, como observado no detalhe da Figura 33, a utilização de pneus como enrocamento e forma de contenção de taludes, sendo uma medida interessante de reaproveitamento de pneus.

Figura 33 Detalhe do enrocamento com pneus verificado na Figura 32.

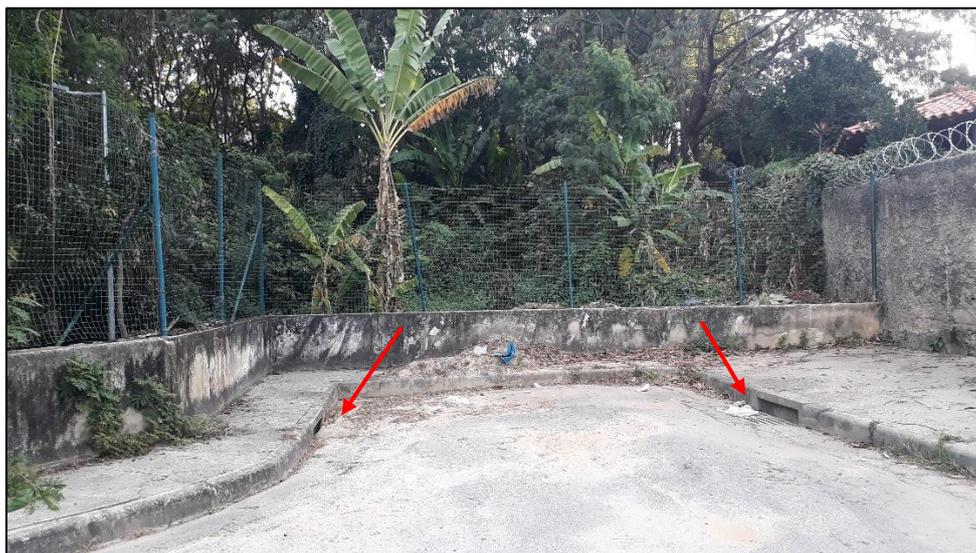
No mesmo ponto da Figura 32, verificou-se outra tubulação à direita da mencionada previamente (Figura 34) a qual acredita-se estar ligada as bocas de lobo, que podem ser identificadas por meio das setas em vermelho na referida imagem, existentes na rua Evangelista Ferreira Diniz uma vez que estão na mesma direção.

Figura 35 Vista do final da Rua Evangelista Ferreira Diniz com identificação de duas bocas de lobo.

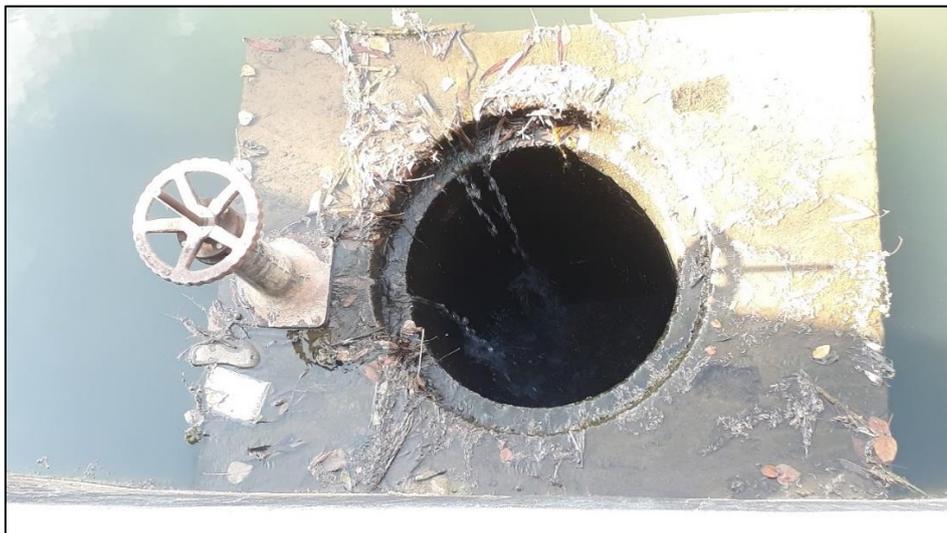
Na bacia de retenção, próximo a barragem, foi verificada uma comporta, Figura 37, a qual serve de entrada da água. Como pode ser observado na imagem, no dia da visita, a altura da água estava em um nível próximo à abertura da comporta que se encontrava aberta. Verificou-se também no entorno da abertura, a existência de material vegetal e duas tartarugas. Como pode ser verificado na figura, não há nenhum tipo de barreira que impeça os sólidos grosseiros, até mesmo os animais de passarem por essa comporta, orienta-se a utilização de telas na mesma a fim de evitar esses incidentes e reduzir custos com manutenção para retirada dos mesmos no dispositivo e melhorar a

Figura 37 Comporta de entrada d'água na barragem.

qualidade da água no ponto à jusante. Em conversa com o vigia do parque no dia 15 de junho, o mesmo informou que havia uma grade de proteção, mas que em decorrência de uma forte chuva no início do ano de 2018, a mesma foi arrancada. Dessa forma, espera-se que a mesma seja substituída.

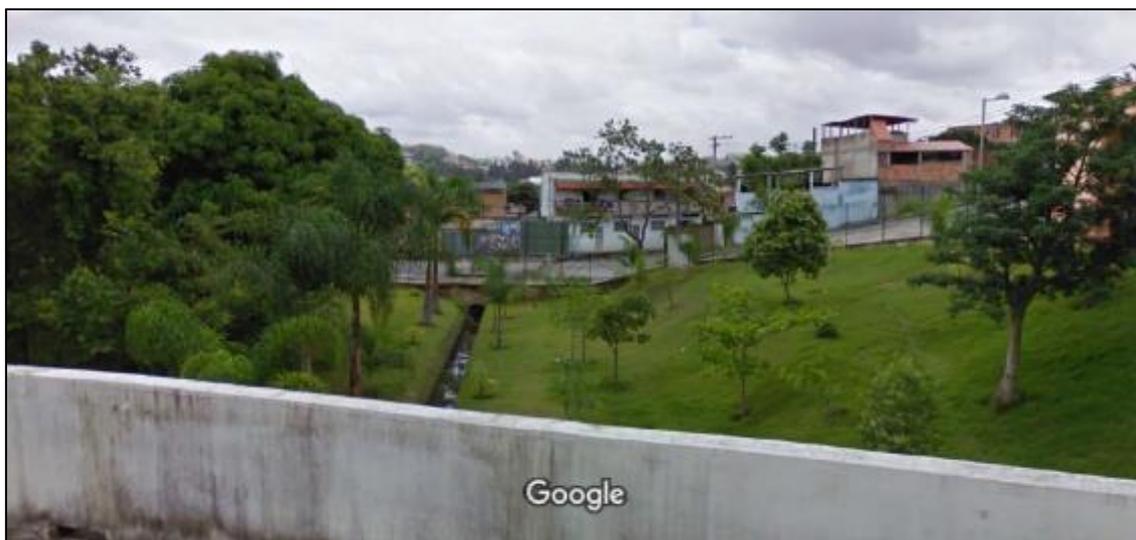
A presença de galhos pode ser explicada pela vegetação principalmente da margem esquerda do curso (Figura 40), porém a espuma é um indício de contaminação do mesmo.

Figura 40 Vista do córrego Primeiro de Maio à jusante da barragem com a rua Penélope ao fundo.

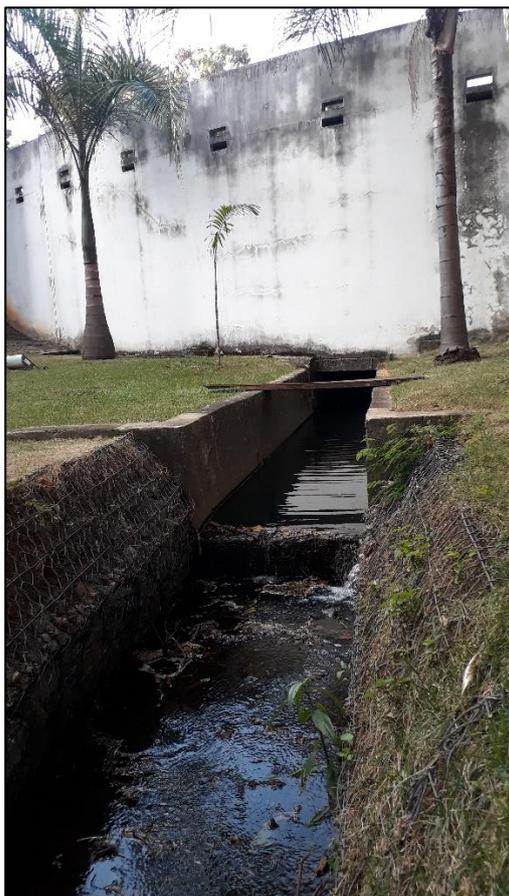
Na segunda visita realizada, não havia a presença de espuma, nem de galhos ou resíduos nesse mesmo ponto representado nas figuras Figura 41 e Figura 42.

Figura 41 Córrego Primeiro de Maio à jusante da bacia de detenção no dia 15 de junho de 2018.

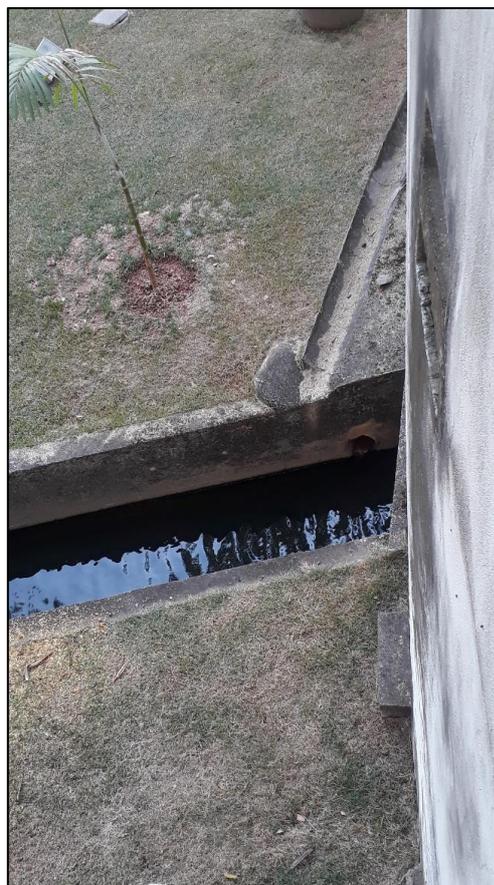
Figura 42 Córrego Primeiro de Maio à jusante da bacia de detenção no dia 15 de junho visto de cima.

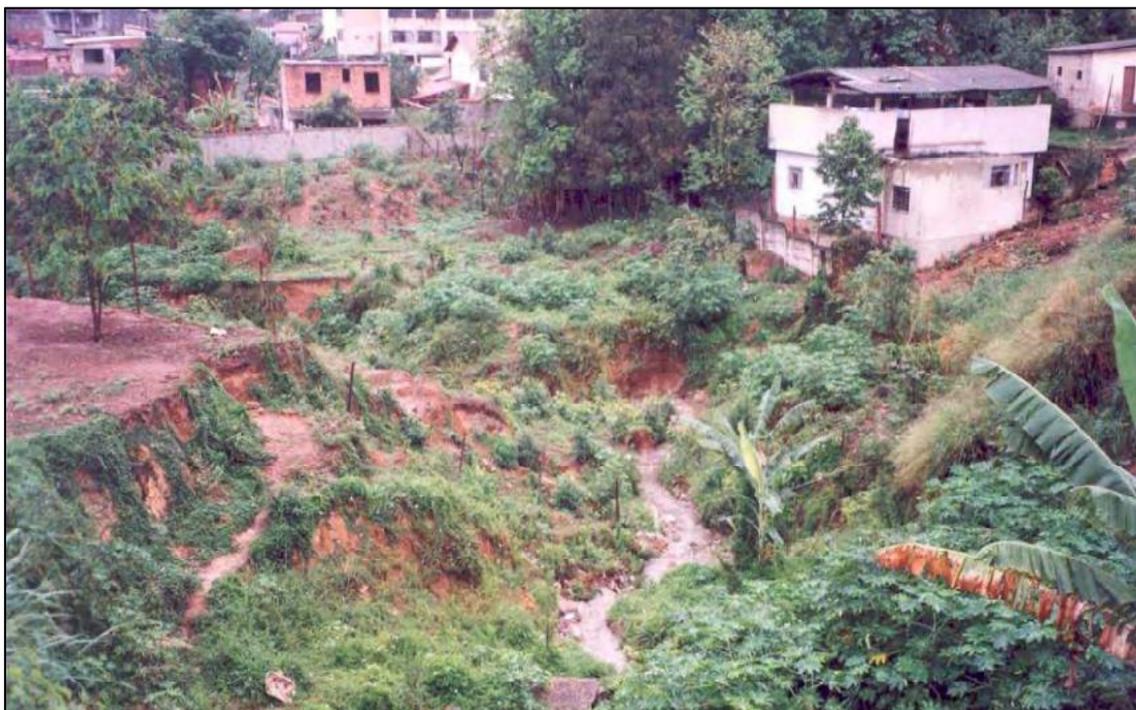
Por meio de imagens retiradas de relatórios e outros artigos que abordam o Parque Primeiro de Maio como as imagens a seguir, é possível observar a existência de residência muito próximo ao córrego, possivelmente desrespeitando as legislações existentes. Observa-se também processo erosivo acentuado das margens (Figura 45 e Figura 46).

Figura 45 Situação antes do início das obras do programa Drenurbs.

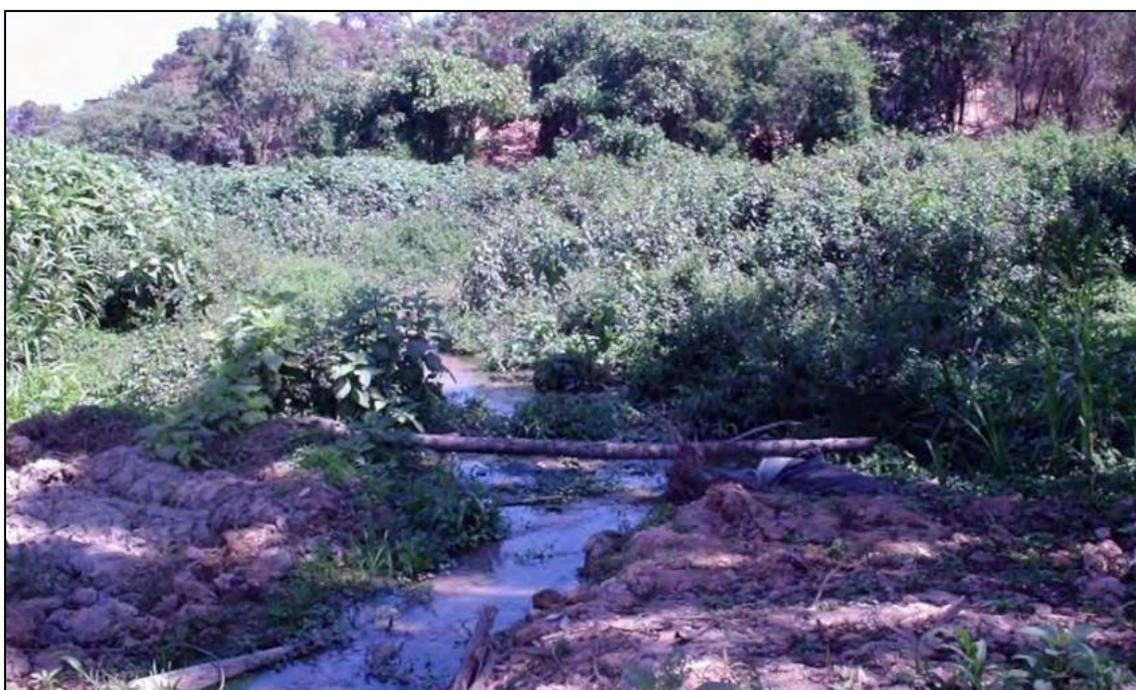
Figura 46 Situação da área antes das obras do programa Drenurbs.

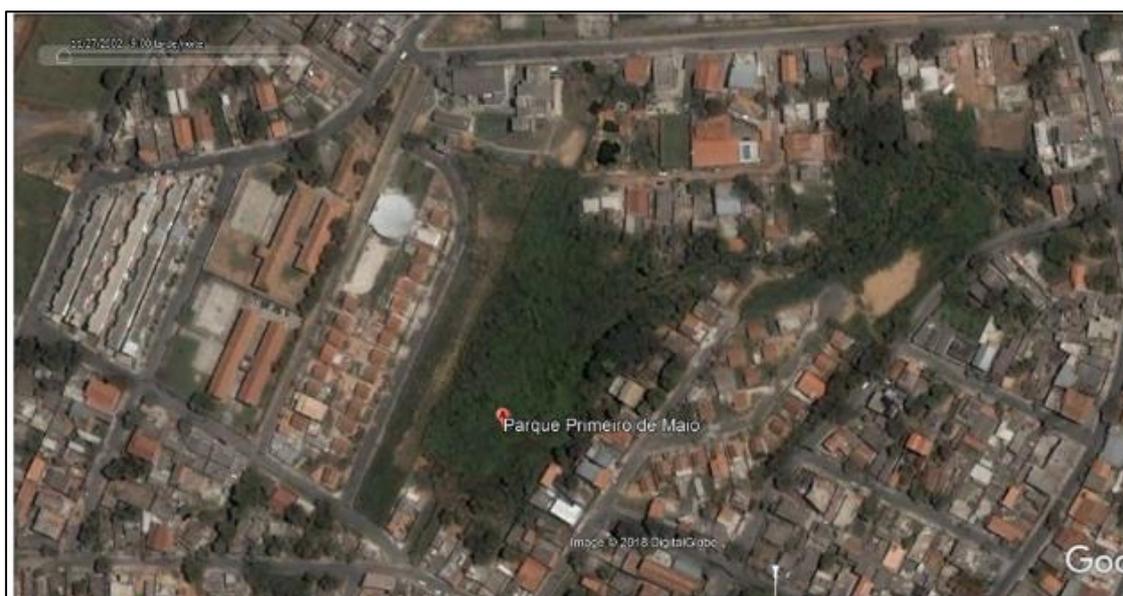
Figura 47 Imagem de satélite da área do Parque Primeiro de Maio retirada do Google Earth referente novembro de 2002.

Comparando as figuras 47 e 48, observa a retirada de casas principalmente próximo à entrada da Rua Penélope, ponto mais próximo à barragem. Outro ponto em que é possível verificar a retirada das famílias, é mais ao centro das imagens, onde é observa-se que houve um maior distanciamento do curso d'água. Apesar de não se ter o mês exato da imagem da figura 48, é notório a diminuição da cobertura vegetal na área, porém, sabe-se que durante o projeto foi realizado o plantio de mudas.

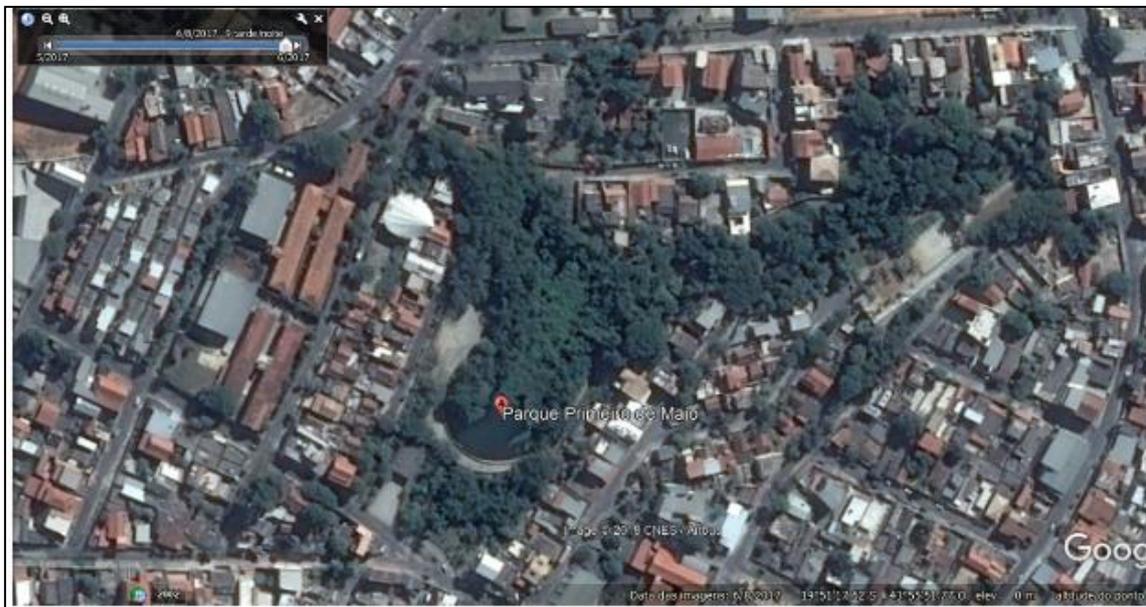
Figura 49 Imagem de satélite da área do Parque Primeiro de Maio retirada do Google Earth referente à junho de 2017.

Em relação a figura 49, observa-se que nos últimos 10 anos, houve o desenvolvimento das mudas plantadas verificando-se um aumento na área verde da imagem.

Por meio da análise realizada no tópico anterior e das imagens acima, fica notória a mudança do espaço, apesar de ainda existirem alguns processos erosivos, os mesmos não se comparam a magnitude do que era observado anteriormente. Além disso, as residências localizadas em áreas de risco foram retiradas.
